ARROYOS EFÍMEROS

*La importancia de comprender
su funcionamiento y respetar sus espacios*

Caso de estudio: ARROYO LA MATA
(Comodoro Rivadavia-Chubut)

AÑO 2025

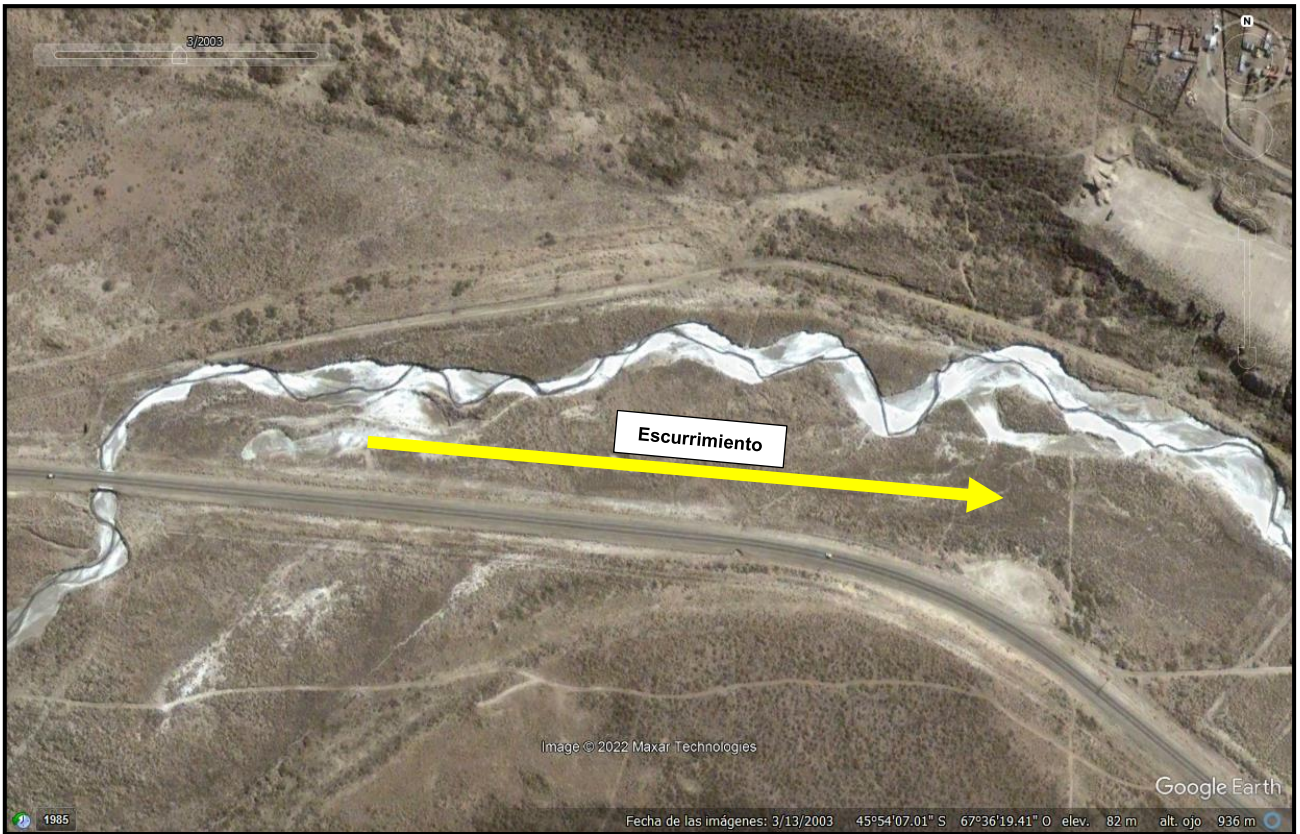
Imagen 21. (SE1) marzo de 2003. El fondo del cauce blanquecino es indicador de que ha habido flujo escurriendo recientemente y queda la marca de la evaporación de agua y restos salinos.

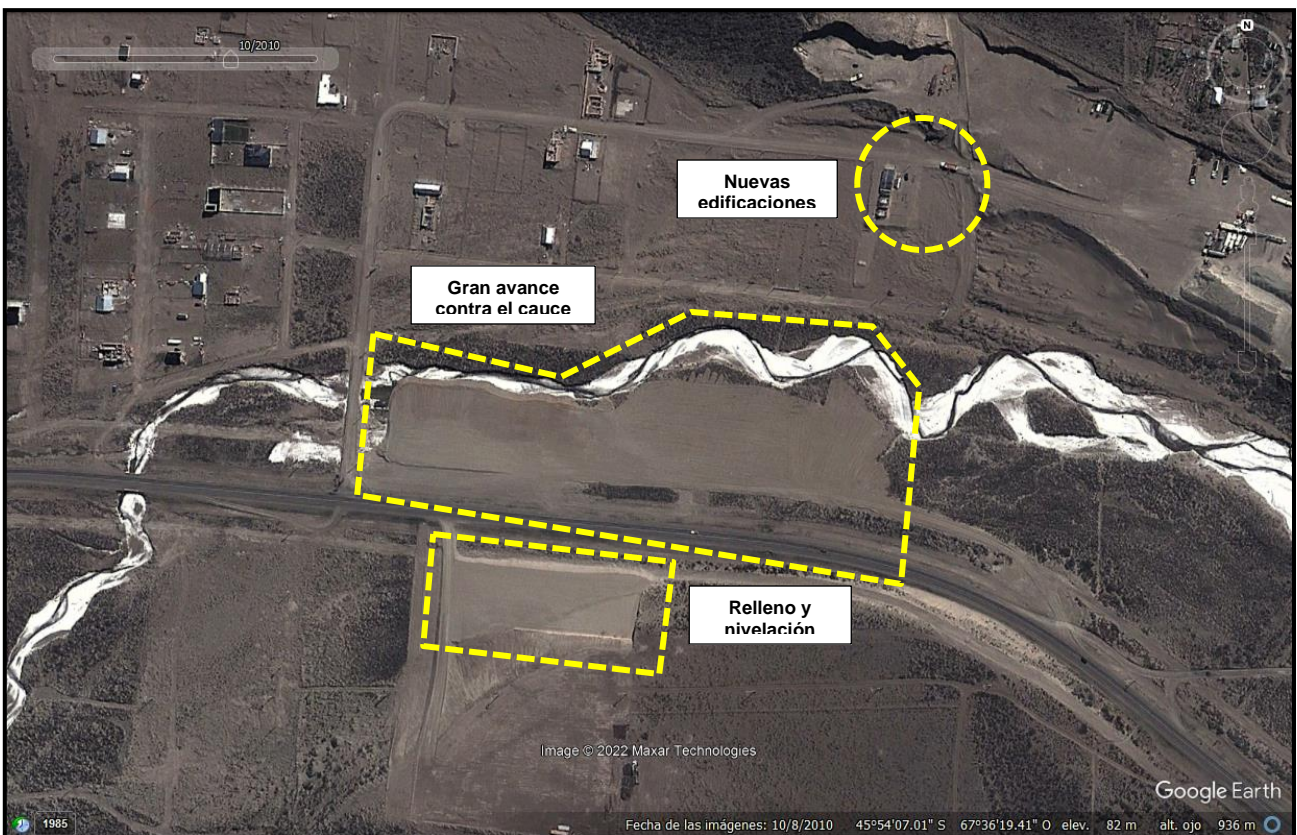
Imagen 24. (SE1) octubre de 2010. Por las marcas blancuecinas del cauce, ha habido agua escurriendo por todo el ancho del arroyo.

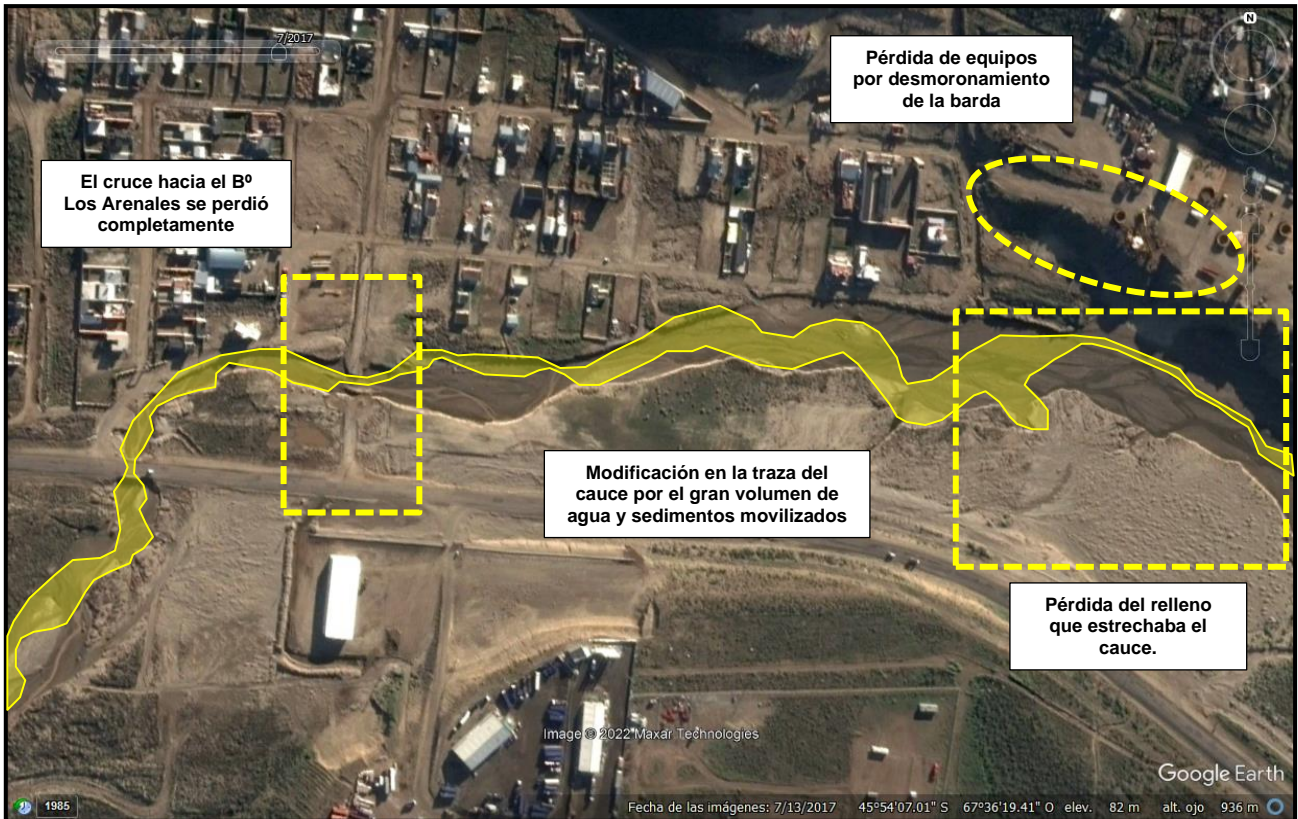
Imagen 29. (SE1) julio de 2017: estado del cauce luego del evento de precipitación (polilíneas señalando el estado del cauce previo al evento).

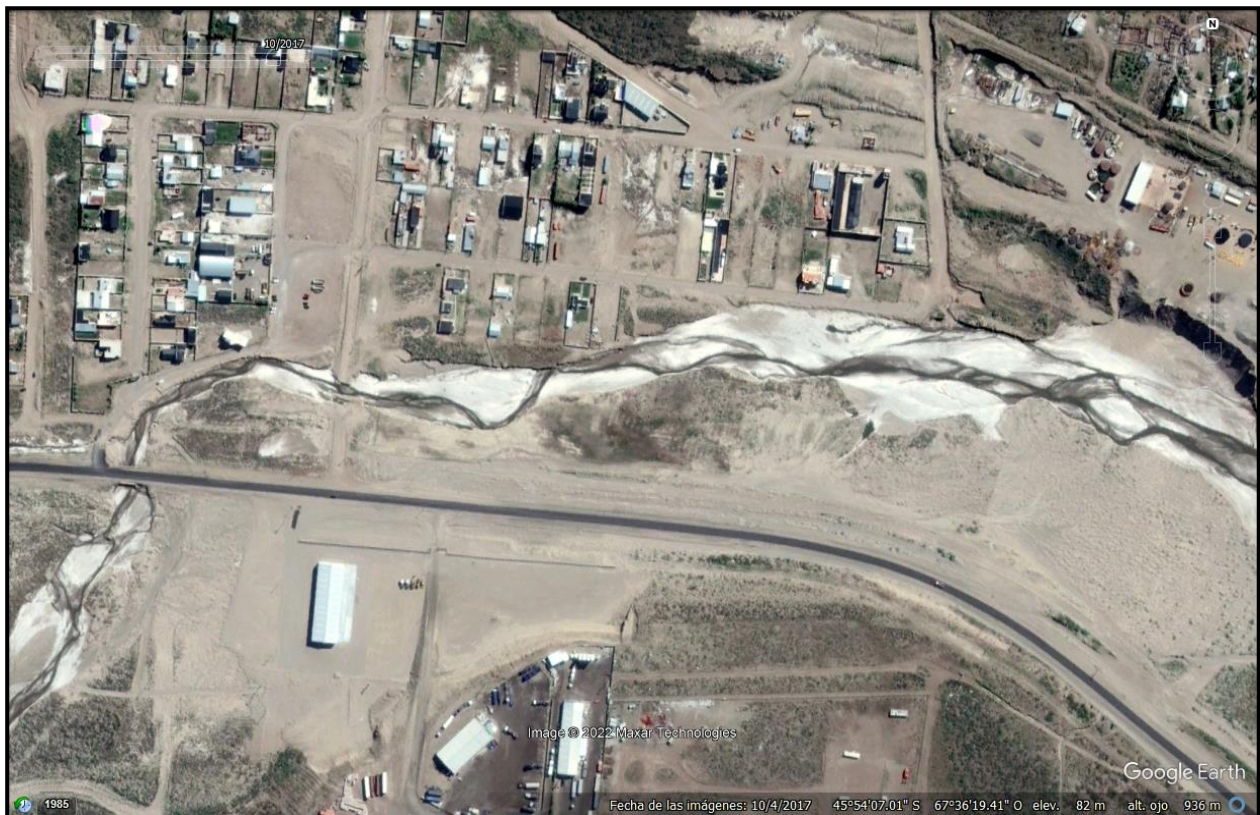
Imagen 30. (SE1) octubre de 2017: estado del cauce sin intervenciones para dimensionar la magnitud del paso del agua.

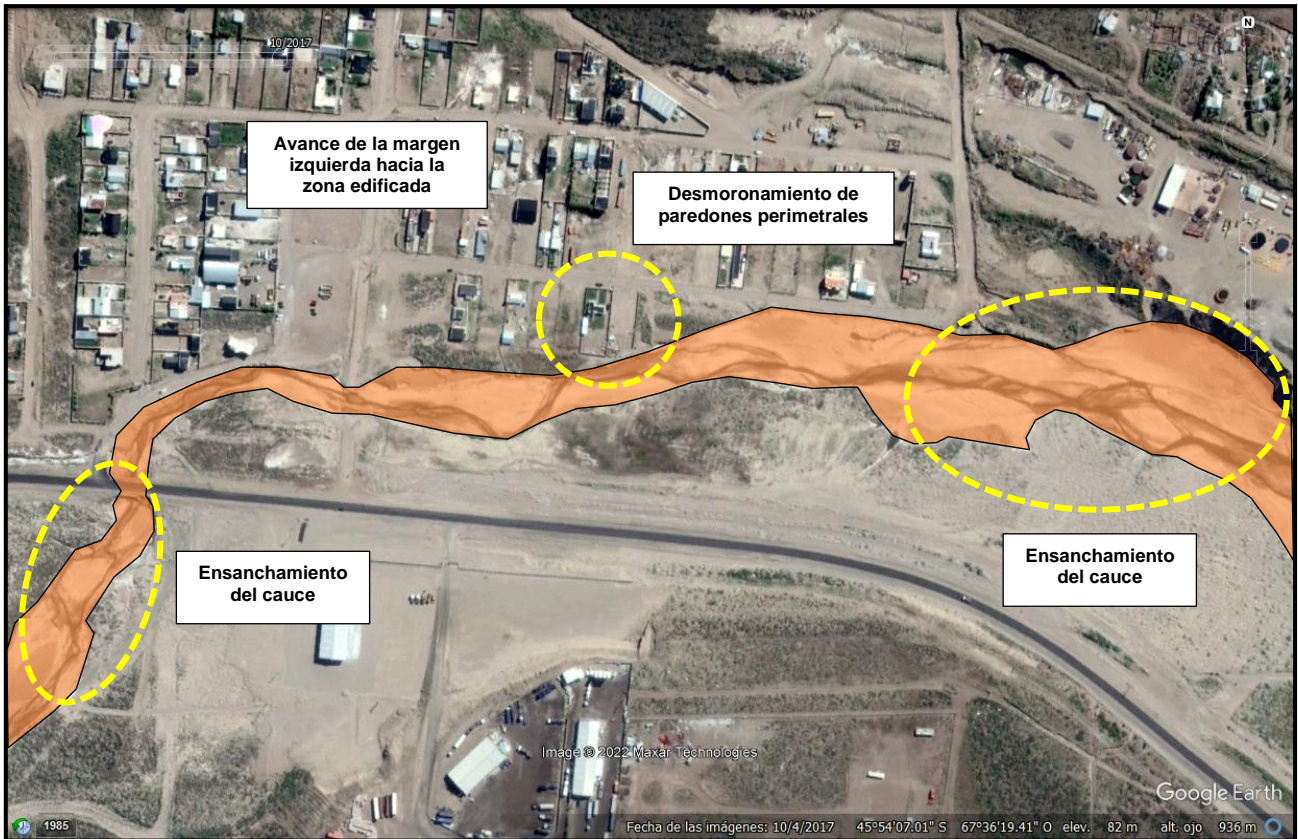
Imagen 31. (SE1) octubre de 2017: estado luego del paso del evento de precipitación (polilíneas señalando el estado del cauce posterior al evento).

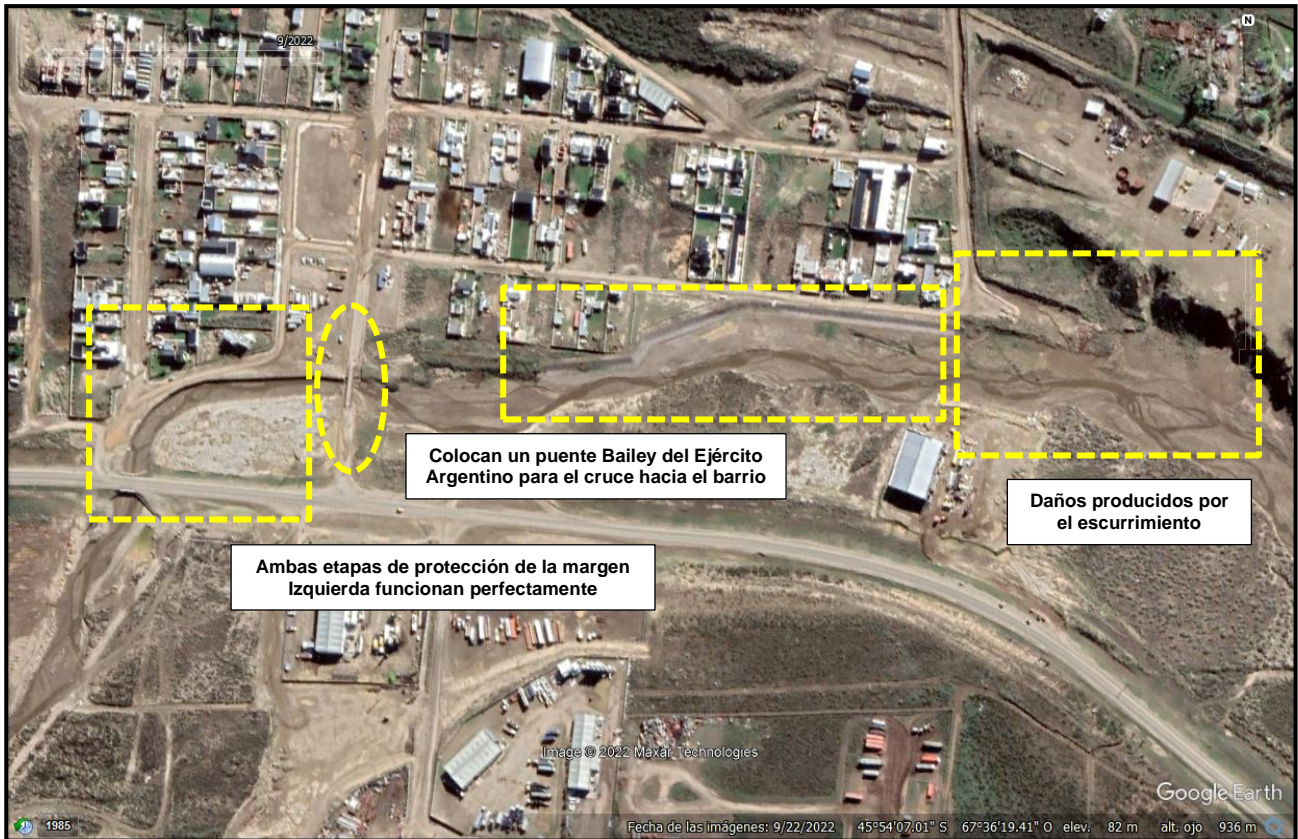
Imagen 39. (SE1) septiembre de 2022: nuevamente un evento de gran precipitación azota la zona.

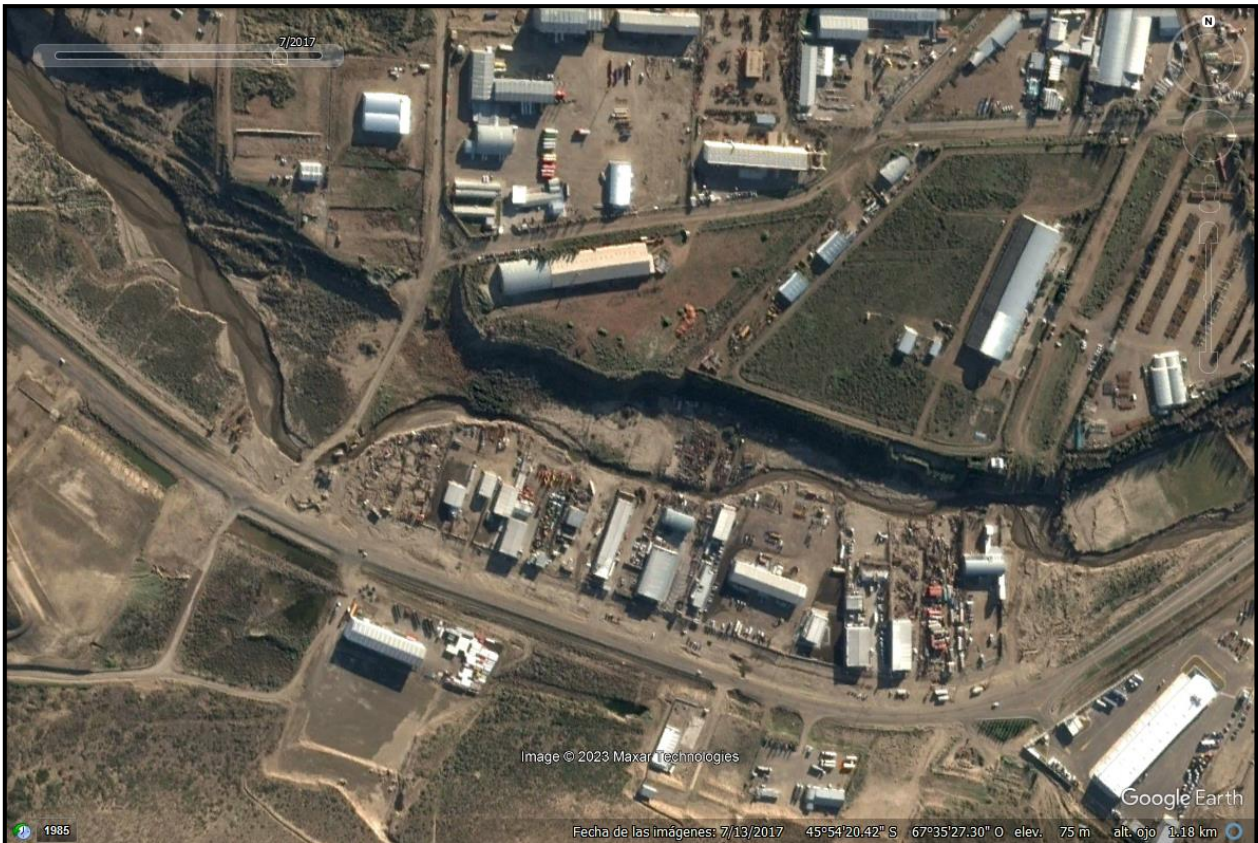
Imagen 57. (SE2) julio de 2017: foto sin intervenir, estado del cauce post evento de precipitación extremo.

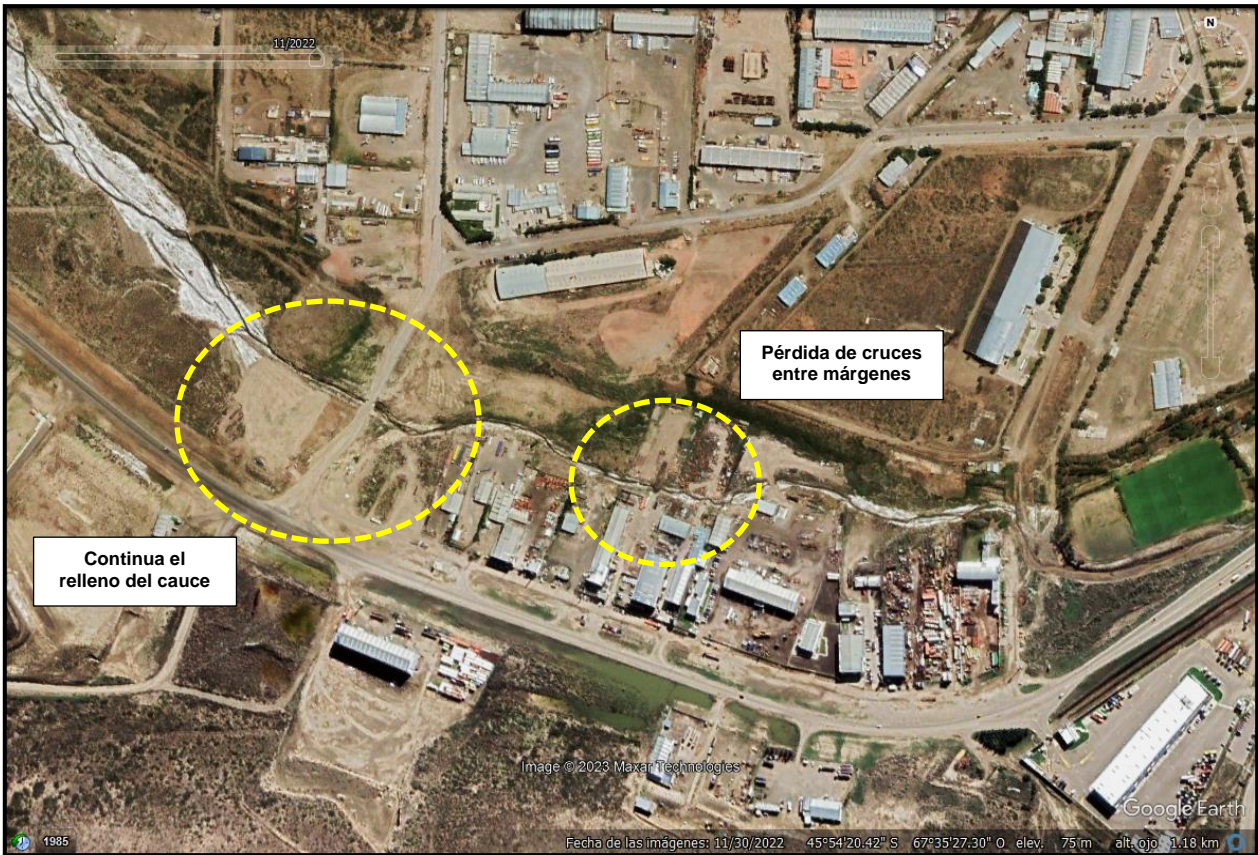
Imagen 65. (SE2) noviembre de 2022: estado luego del evento de precipitación de septiembre.

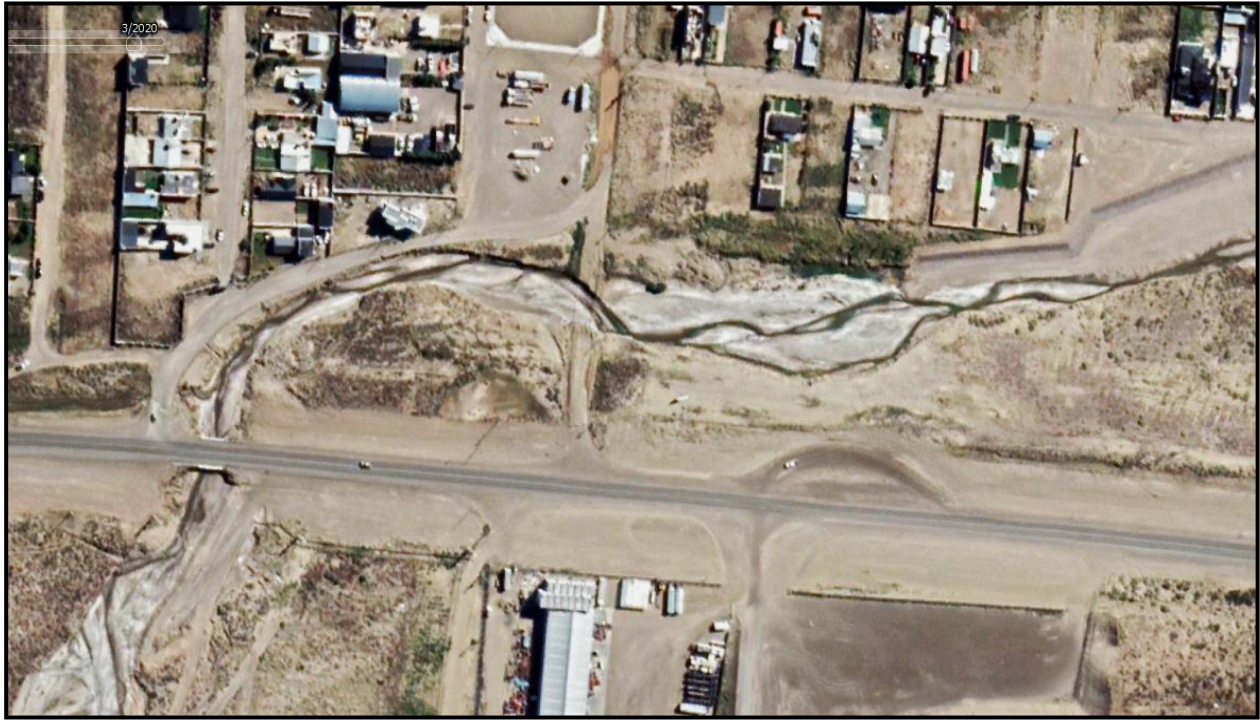
Imagen 77. Estado del cauce previo al inicio de las obras (julio 2020).

La obra que se menciona corresponde a la recuperación de la margen izquierda mediante un muro de gaviones de acero galvanizado tipo Terramesh®, de 3 metros de altura promedio. Se rellenaron ambos márgenes para mejorar la sección del arroyo. La obra se desarrolla desde la alcantarilla de hormigón armado de la RN26 hasta el cruce vehicular de materiales sueltos que accede al barrio Los Arenales.
