# ESTUDIO RETROSPECTIVO DE BRAZO DEL RÍO CHUBUT EN BARRIO LA ISLA, RAWSON

PRÁCTICA PROFESIONAL SUPERVISADA

REALIZADA EN EL INSTITUTO PROVINCIAL DEL AGUA  
DESDE ABRIL A SEPTIEMBRE DEL 2022 (20 HS SEMANALES)

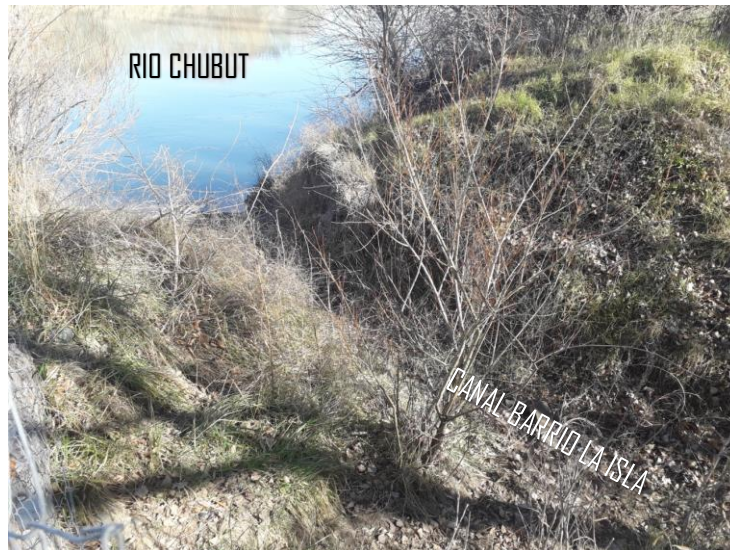
*Imagen 2. Nacimiento del canal, donde se observa el agua no logra ingresar al mismo*

El día 9 de agosto se realizó la inspección en la zona para corroborar lo que se planteó en la denuncia. Se observó la ausencia de compuertas en la intersección con el río u obstrucciones que impidan el ingreso del agua hacia el canal, lo que se pudo observar es que el nivel de toma del canal se encontraba por encima del nivel del agua del río Chubut actual.

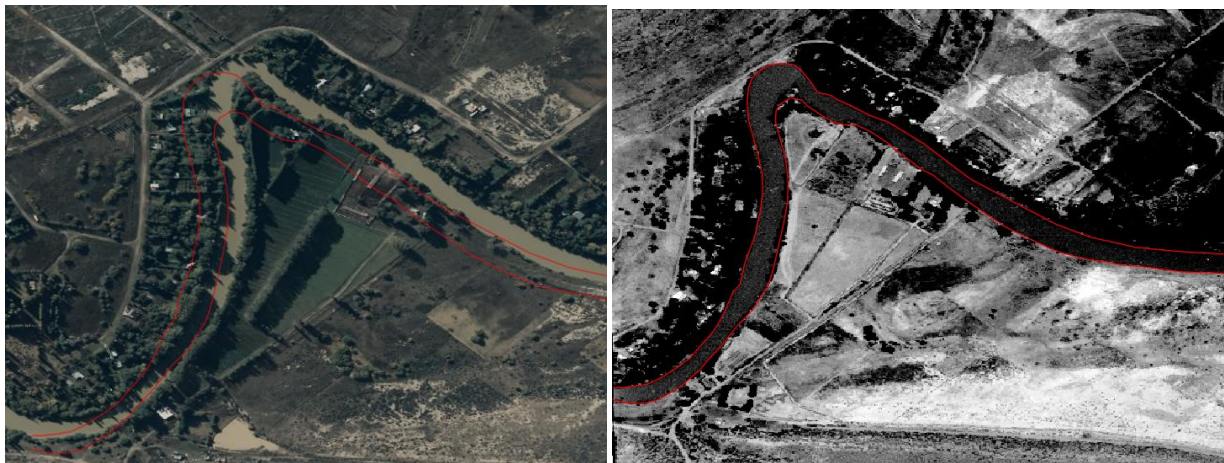
En la imagen 5 se observa una imagen aérea del año 2014, en la cual se puede observar un desplazamiento del río con relación a las líneas rojas (líneas de ribera en el año 1969). La curva del río en la imagen más actual es más angosta y pronunciada que la marcada en línea roja. Se puede observar también, que la vegetación en la imagen del año 2014 es mayor que en la de 1969, por ejemplo, en la margen derecha del río, podemos observar el cambio de la vegetación con mayor claridad, ya que en la foto blanco y negro no se observan ningún tipo de árboles, y en la más actual, los márgenes se encuentran llenos de estos.

**Imagen 5. Foto Aerea de 2014(der.) y 1969 (izq.) (en línea roja, márgenes del río Chubut año 1969)**

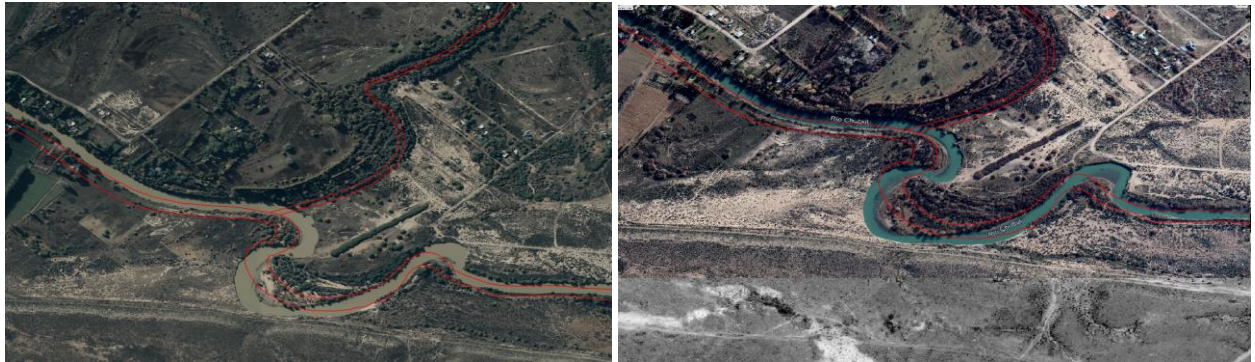
La imagen 6 muestra el lugar del nacimiento del canal que cruza el barrio “La Isla”. Podemos observar en la imagen a, el cambio que se produjo en la naciente del canal, logrando sedimentarse en el lado interno de las dos curvas, y erosionando el lado externo de las mismas, causando un cambio en la morfología del canal como muestra la imagen 7.a, las zonas de erosión están pintadas en rosa y las zonas de sedimentación en verde. En la tercera curva, se observa como se erosionó el lado externo de la misma, creando una especie de codo y depositando sedimentos en el lado interno de la curva, como se muestra en la figura 7.b.

**Imagen 6. Foto Aerea de 2014(der.), imagen satelital de Google Earth (izq.)  
(en línea roja, riberas del río Chubut año 1969)**

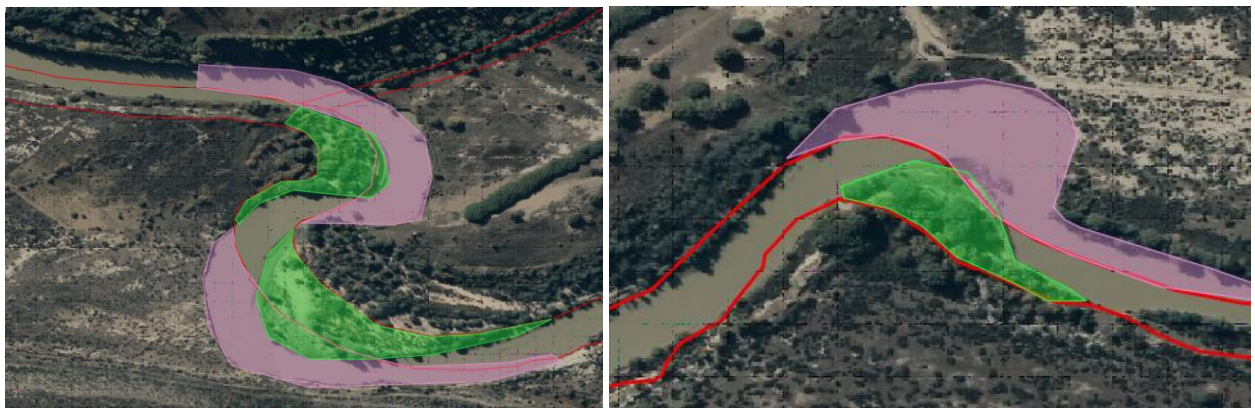
**Imagen 7. Zonas de sedimentación (en verde) y zonas de erosión (en rosa).  
(en línea roja, riberas del río Chubut año 1969)**

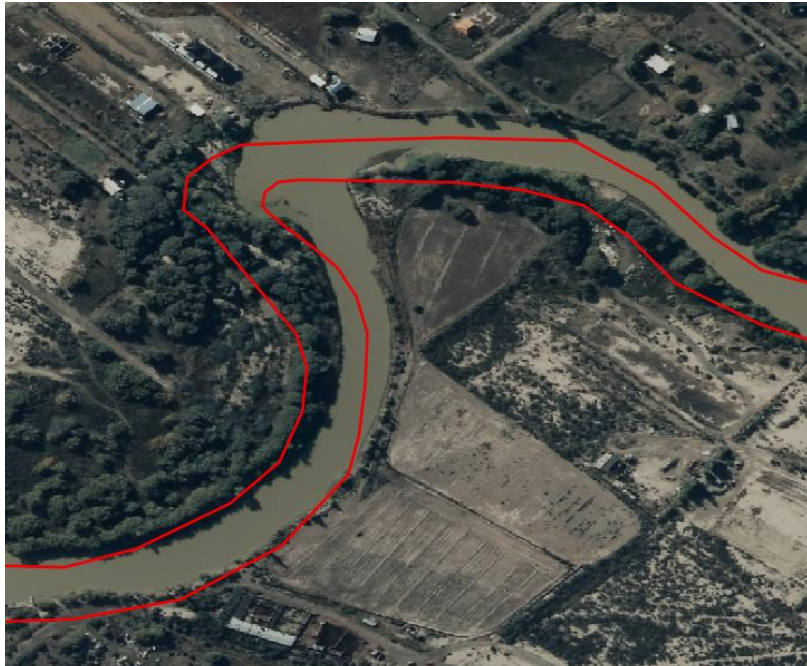
Siguiendo aguas abajo del río, podemos notar los mismos cambios en el cauce como se observa en la imagen 8. Se puede apreciar la erosión en la parte externa de la curva, de tal manera que se generó una zona donde el agua queda con velocidad cero o estancada. En el margen izquierdo vemos como la parte interna de la curva fue erosionada.

**Imagen 8. Foto Aerea de 2014. (en línea roja, riberas del río Chubut año 1969)**

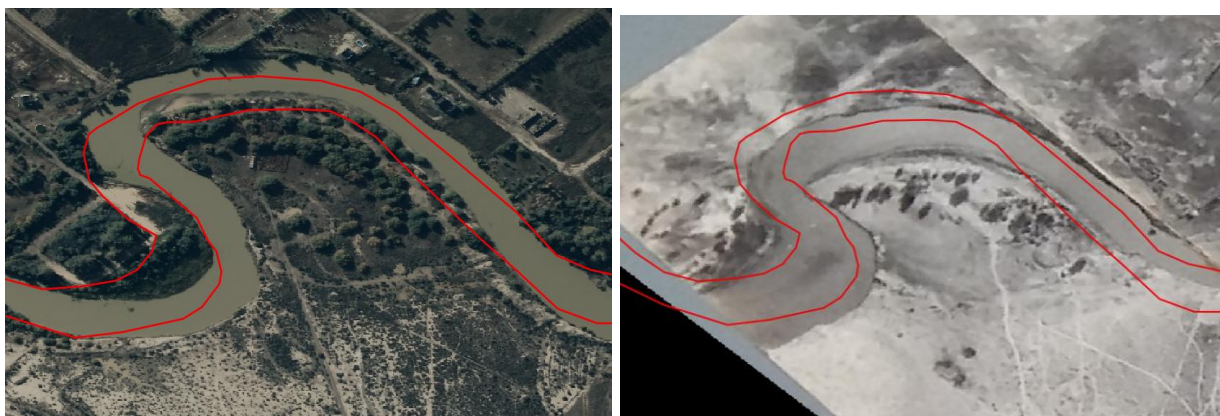
Continuando aguas abajo, podemos observar las líneas de riberas marcadas para las imágenes aéreas de 1995, y compararlas con una imagen antes de esta, de 1969 y la imagen que usamos para los anteriores análisis de 2014. Se observa que el río en la imagen de 1969 tiene mayor ancho que las otras dos imágenes, teniendo una curva menos pronunciada que las imágenes actuales. Se observa que desde 1969 a 1995 la erosión fue predominante en el exterior de las curvas y se sedimentó en el interior de estas, y desde el año 1995 a 2014 siguió el mismo proceso erosivo y de sedimentación hacia las mismas zonas del río, logrando un cambio muy marcado entre 1996 y 2014 como muestran las imágenes 9. También, mencionar que la vegetación en esta zona según la imagen de 1969 era casi desértica, por lo contrario, observando con la foto más actual, podemos observar la proliferación de vegetación en solo 45 años.

**Imagen 9. Foto Aerea de 2014(der.) y 1969 (izq.) (en línea roja, riberas del río Chubut año 1969)**

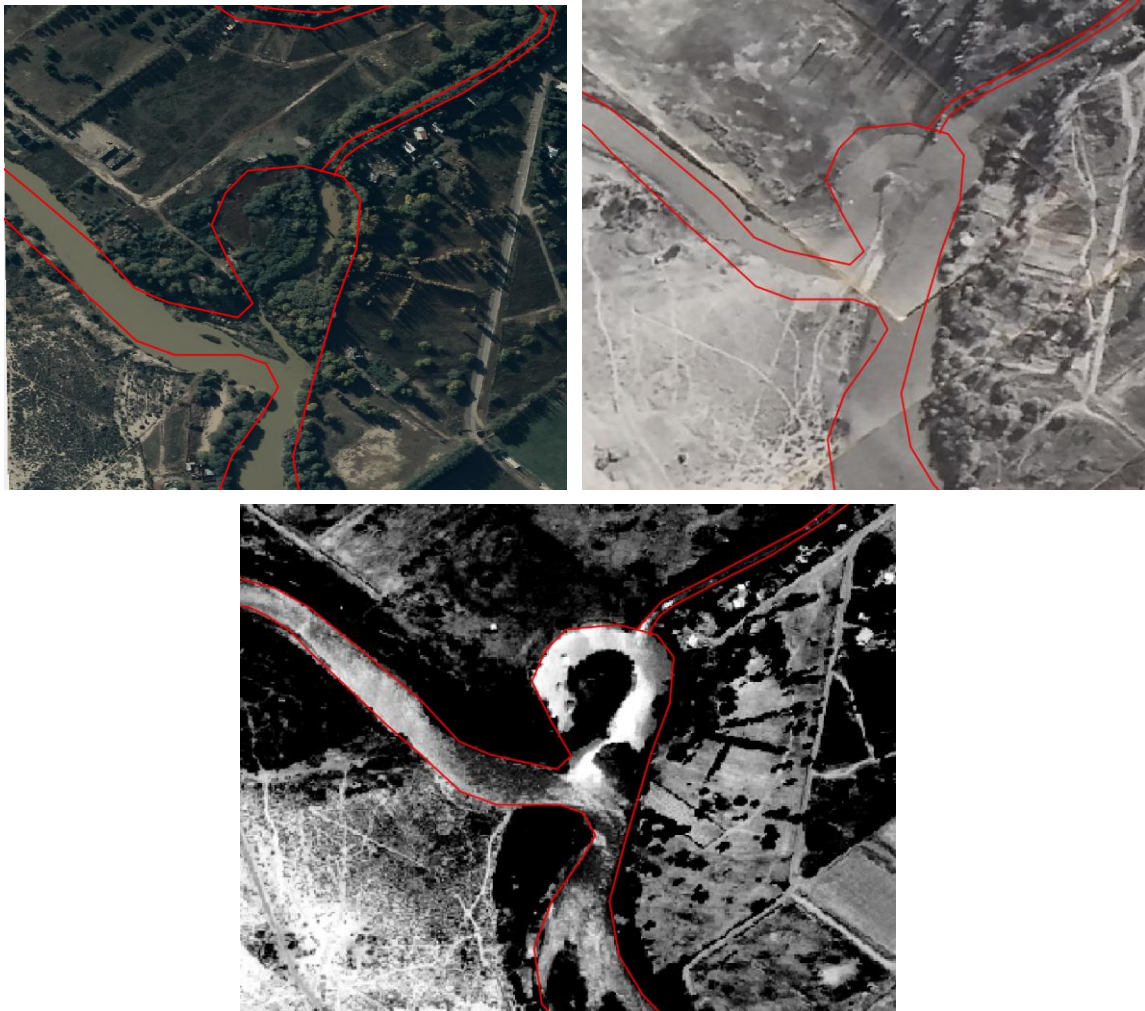
En las siguientes imágenes (imagen 10) se observa la desembocadura del canal, donde en el mismo en el año 1969 existía un meandro muy marcado donde el río tenía una curva pronunciada con un cambio de dirección de 180°. Podemos ver como el meandro se va desarrollando en las tres fotos, en 1969 tenemos un meandro perfectamente formado

continuando con un ensanchamiento generoso del río, en la imagen de 1995 se observa como el meandro se “destruye” y se abre en la primera curva, dejando un meandro abandonado con agua estancada y una especie de isla en el medio, siguiendo en la imagen de 2014, podemos ver que el meandro quedó completamente abandonado, tapándose completamente de suelo y vegetación, y quedando la desembocadura del mismo ancho que el canal que recorre el barrio.

**Imagen 10. Foto Aérea de 2014(der.), 1969 (izq.) y 1995 (abajo). (en línea roja, márgenes del río Chubut año 1969)**

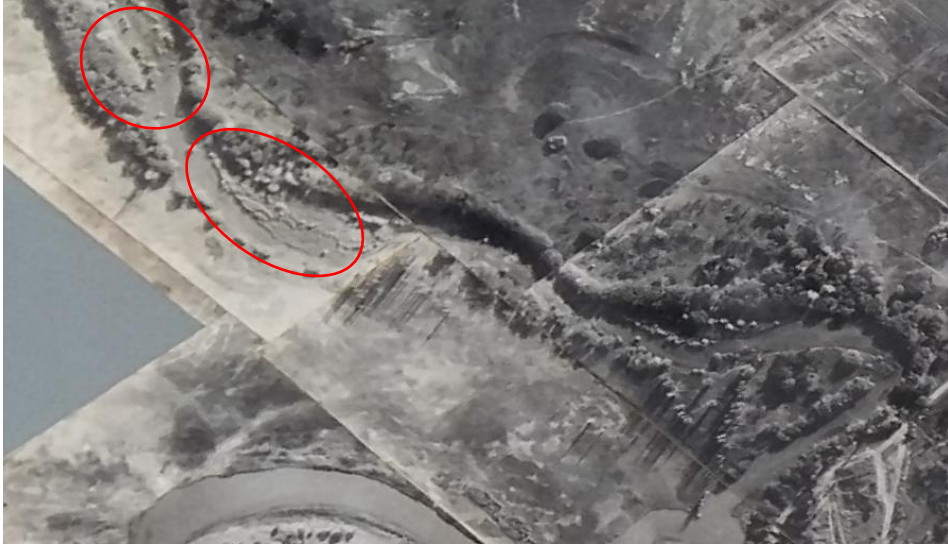
Analizando las imágenes aéreas que se tienen del canal que atraviesa el barrio “La Isla” (Imagen 11), se observa la formación de bancos de arenas, con un crecimiento de vegetación en los mismos, esto debido a la sedimentación que se produce en el canal, la disminución del caudal que lo atraviesa. Esta vegetación en el canal, puede ocasionar una aceleración en la formación de los bancos de arena, debido a que la vegetación obstruye el flujo del cauce, incrementando la sedimentación en el mismo. Seguramente esto fue lo que ocurrió, obteniendo una situación como la mostrada en la imagen 12, la cual nos muestra una foto aérea más actual de la zona mencionada, donde podemos ver la espesa vegetación formada.

**Imagen 11. Foto Aerea del canal año 1969. (en línea roja, márgenes del río Chubut año 1969)**

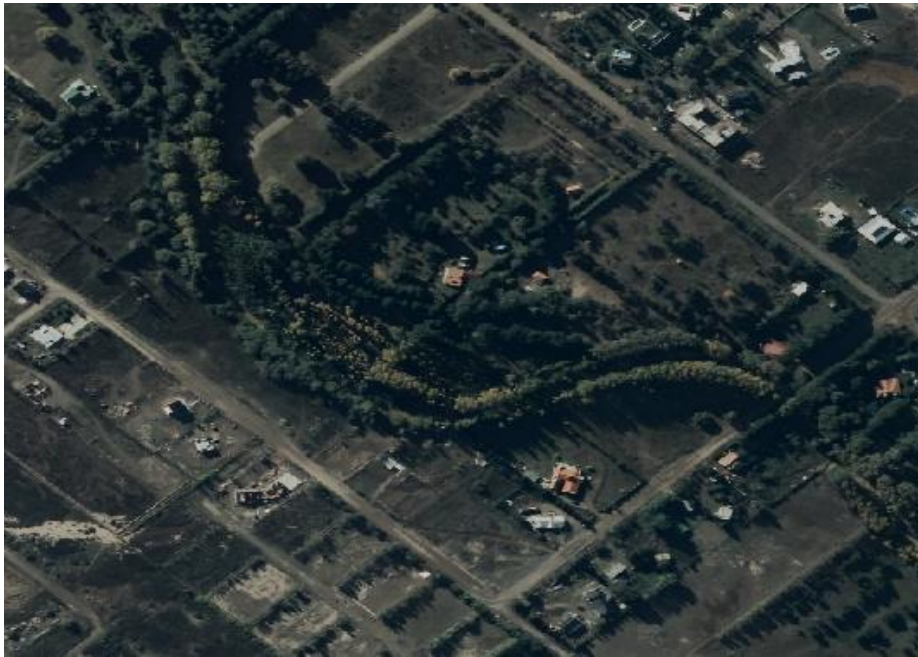
**Imagen 12. Foto Aerea del canal año 2014.**

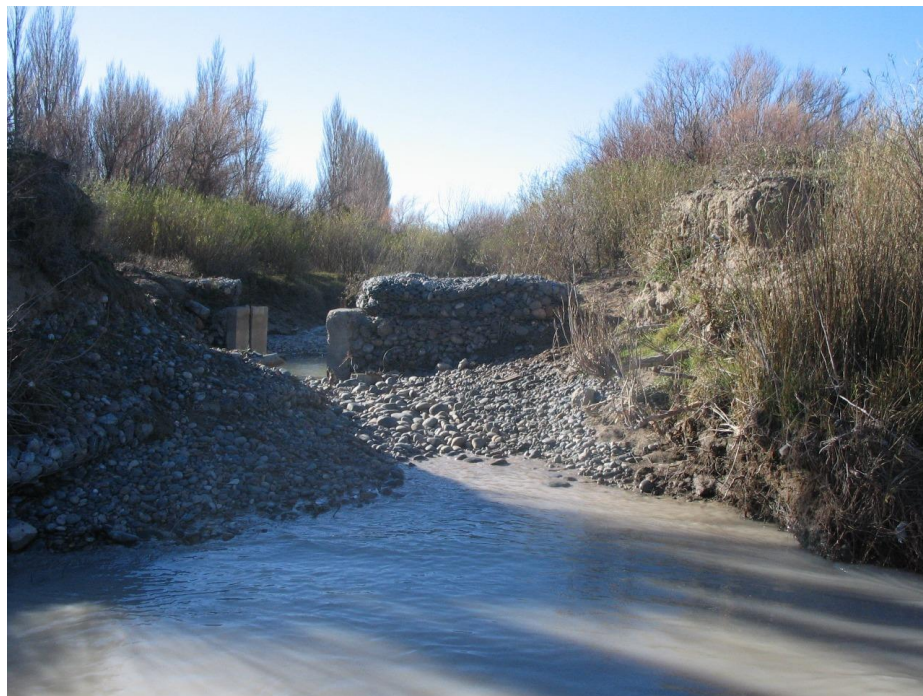
Según información brindada por el Dr. Gabriel Kaless, en el extremo de aguas arriba del brazo norte del río Chubut, se construyó una estructura para regular el caudal que ingresaba al mismo. Este podía ser un limitante del libre escurrimiento que ocurría desde el río hacia este brazo norte, provocando que el caudal que ingresaba al mismo se disminuya ocasionando una sedimentación y aumento del fondo del lecho, causando que la cota de ingreso de agua hacia el brazo en ocasiones sea mayor o igual a la cota de pelo de agua del río, dejando el brazo con un caudal menor al natural, el cual no es suficiente para preservar los valores ecológicos en el cauce del mismo.

***Imagen 15. Estructura de regulación de caudal al inicio del brazo del río Chubut (tomada por el Dr. Gabriel Kaless).***
