**UNIVERSIDAD NACIONAL DE LA PATAGONIA  
SAN JUAN BOSCO**

**TRABAJO FINAL**

**“MODIFICACIONES GEOMORFOLÓGICAS EN EL  
ÁREA NATURAL PROTEGIDA ROCAS COLORADAS  
(CHUBUT, ARGENTINA) DURANTE EL TEMPORAL DE  
2017”**

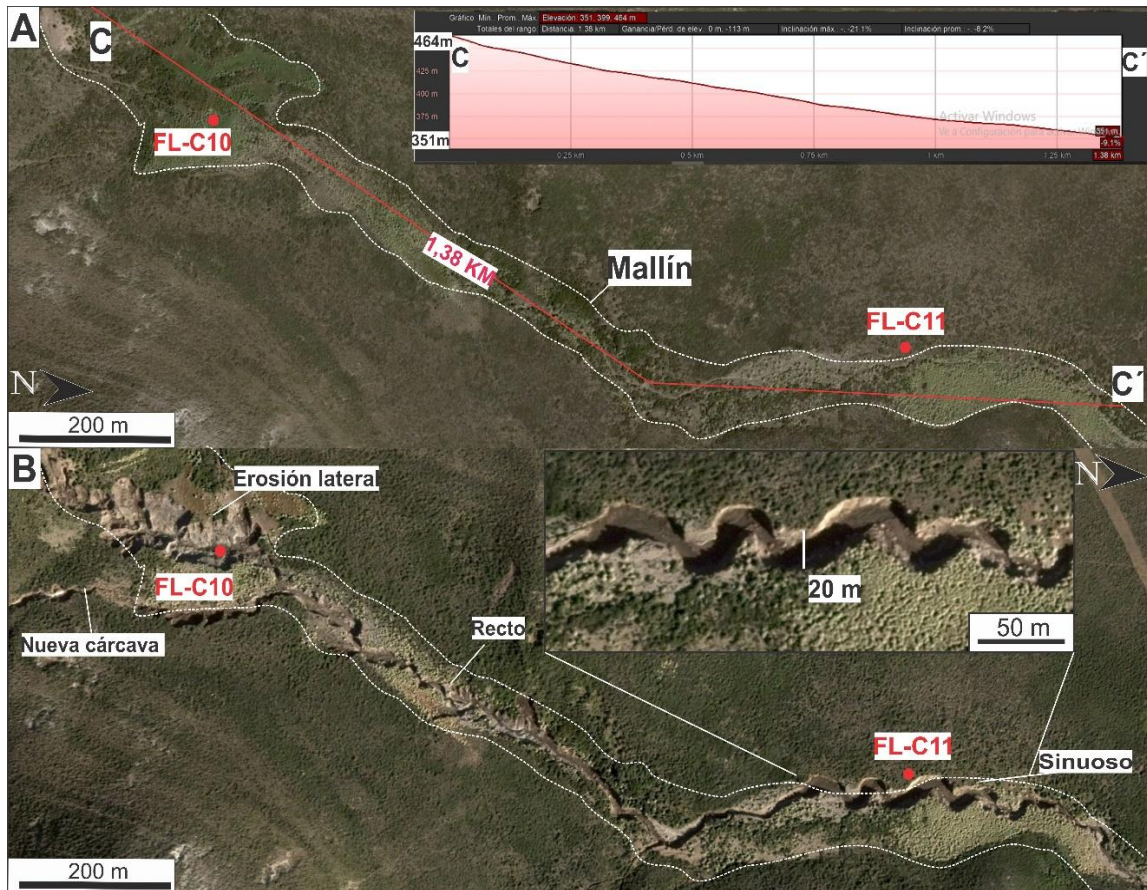
Figura 24. Nueva cárcava sobre cuenca Bajo Palangana (20 m x 1,38 km). A) Fondo de valle con mallín vegetado. Perfil de elevación tomado de Google Earth. B) Profundización y erosión sobre mallín, formación de nuevas cárcavas.

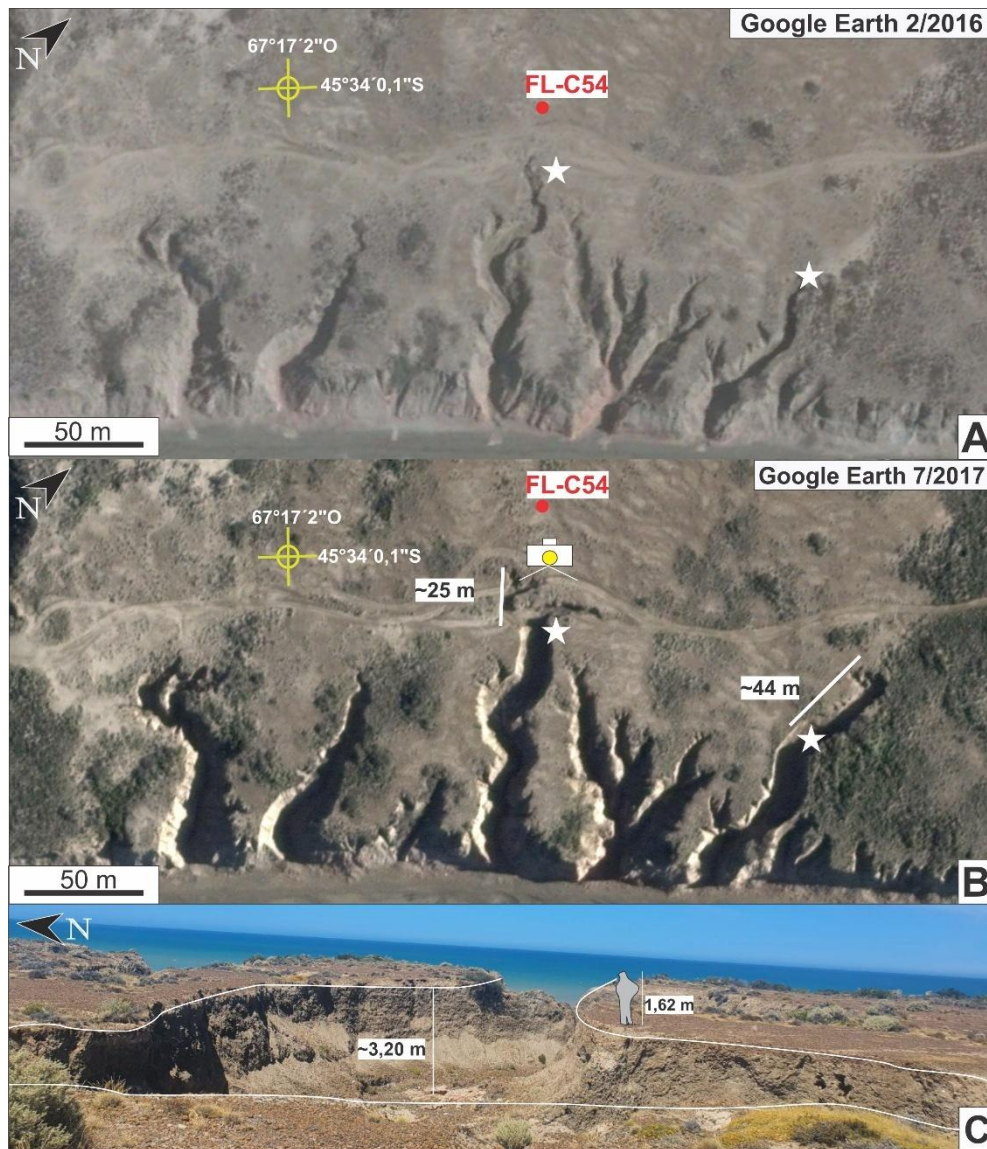
Figura 25. Erosión retrocedente de cárcavas sobre acantilados, punto FL-C54. A) Imagen previa al temporal de 2017. B) Imagen posterior al temporal, las estrellas blancas indican puntos de referencia para la visualización de cambios. C) Fotografía sobre borde de cárcava de una profundidad de hasta ~3,2 metros y ancho de ~5 metros.

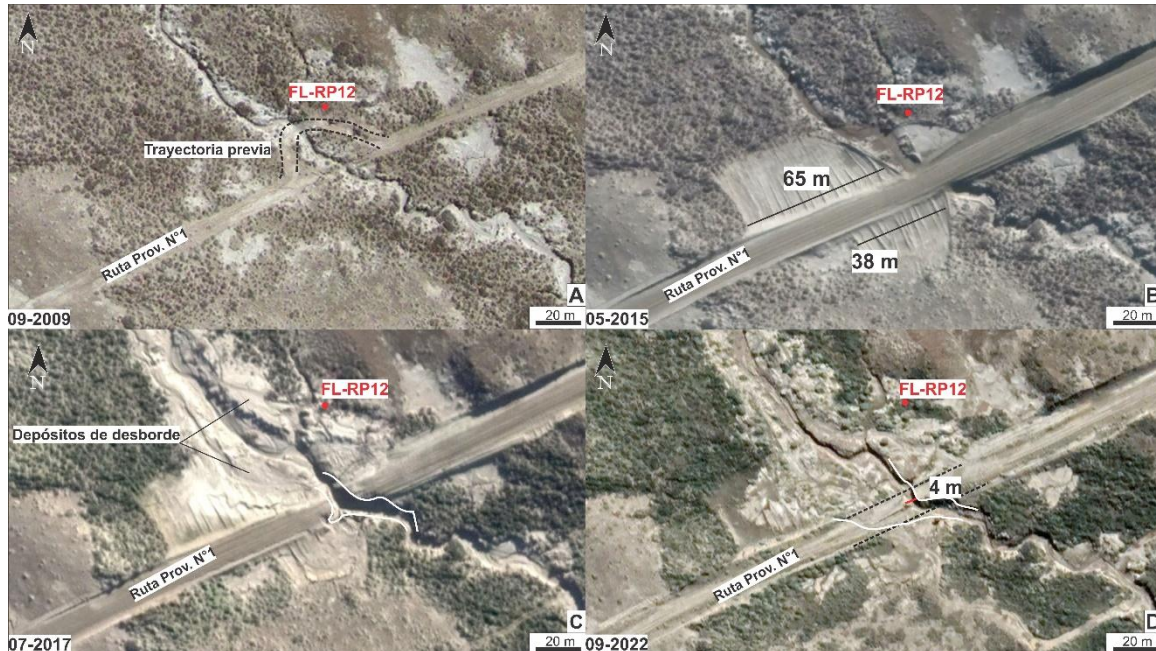
Figura 26. Punto FL-RP12 sobre la RPN°1. A) Imagen Google Earth™ previa a obras civiles de la Ruta Provincial N°1 (25/09/2009). B) Imagen Google Earth™ de la ruta terminada antes del temporal (04/05/2015). C) Imagen Google Earth™ luego del temporal de 2017 (27/06/2017). D) Imagen Google Earth™ luego de las precipitaciones del 19-20/09/2022. Observar las similitudes de la figura A y D.

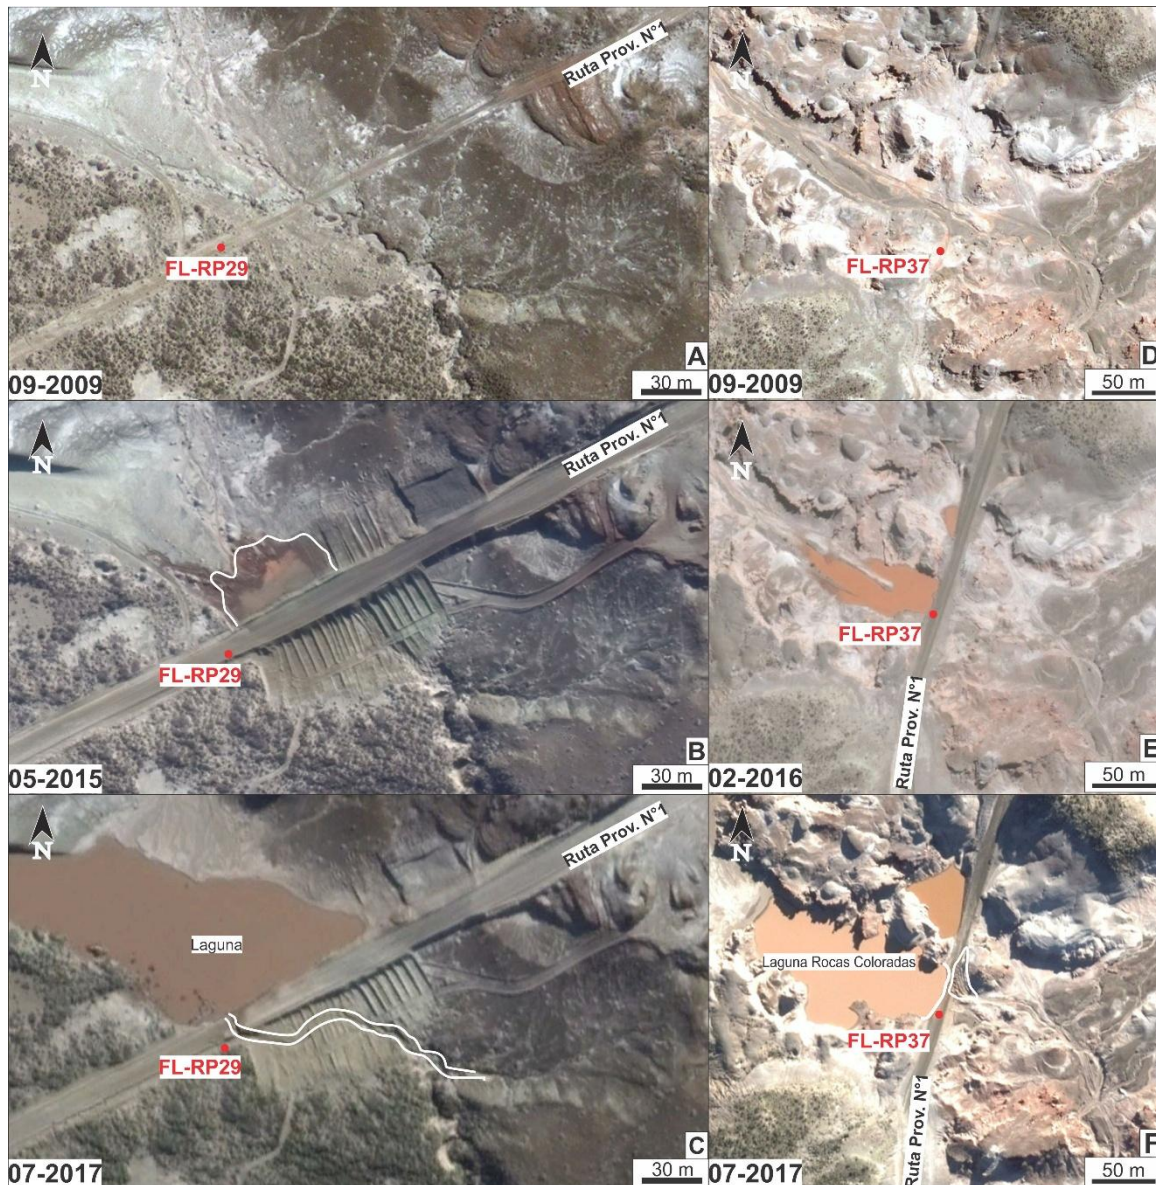
Figura 27. Imágenes Google Earth™ sobre la RPN°1 en el ANPRC. A) Localidad FL-RP29 antes de la construcción de ruta (09/2009), dónde el curso efímero escurría sin mayores dificultades. B) Construcción de la ruta con un terraplén cortando el cauce principal (05/2015). C) Endicamiento y erosión de la ruta por el temporal de 2017 (07/2017). D) Localidad FL-RP37 antes de obra civil (09/2009). E) Construcción de la RPN°1, con incipiente acumulación de agua sobre el margen oeste (02/2016). F) Formación de lagunas y erosión de la ruta después de la tormenta (07/2017).

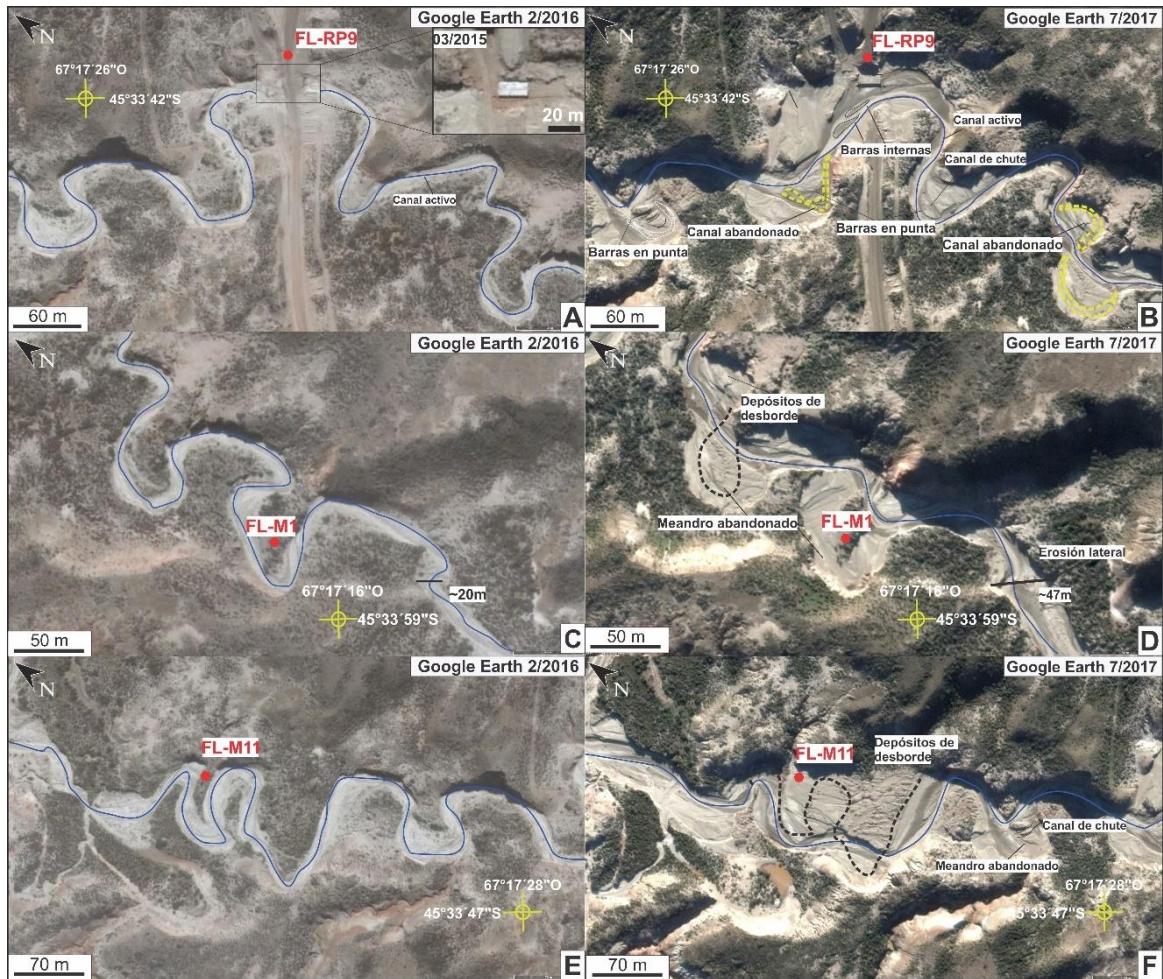
La RPN°1 también sufrió daños graves en la intersección con el cauce principal de la cuenca Bajo Palangana (PL-RP9), en la parte más baja de la cuenca (Figura 28A-B). En esta posición, el curso de 4° orden presentaba un diseño de alta sinuosidad y la ruta lo cortaba por la cresta de un meandro en 02/2016 (Figura 28A). Durante la tormenta de 2017, en esta posición el cauce transportó el agua caída en toda la cuenca (98 km<sup>2</sup>), luego

Figura 28. Cauce principal de la cuenca Bajo Palangana cerca de su desembocadura, comparación de imágenes Google Earth™ previas (02/2016) y posteriores al temporal (07/2017). A) Intersección con RPN°1, obra pluvial de hormigón construida en marzo de 2015 y cauce de alta sinuosidad. B) Camino erosionado (~45 m) y exposición de la obra civil, canales abandonados, patrón multicalizado y depósitos de desborde sobre planicie de inundación proximal. C) Canal meandroso previo al temporal en punto FL-M1. D) Meandros estrangulados, disminución de la sinuosidad y ensanchamiento del cauce en FL-M1. E) Cauce previo al temporal en punto FL-M11. F) Rectificación del canal y abundante sedimentación de depósitos de desbordamiento en FL-M11.

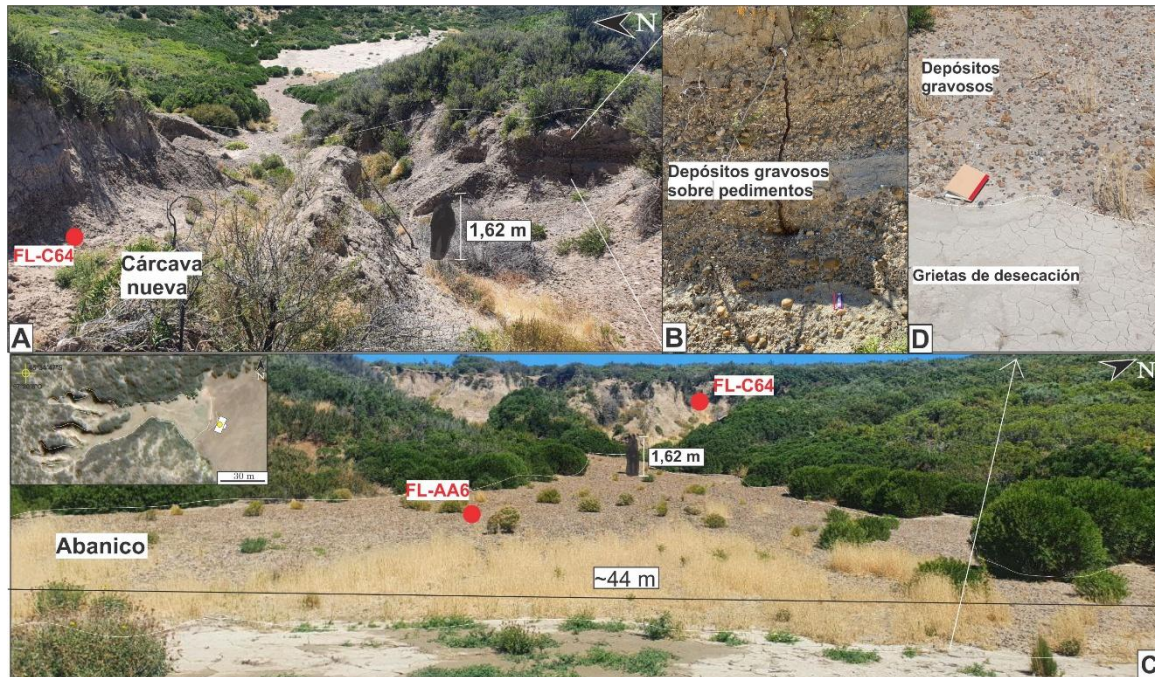
Figura 42. A) Cárcava FL-C64 de hasta 2,5 m de profundidad B) Depósitos gravosos de pedimentos relícticos. C) Vista frontal de abanico terciario FL-AA6, longitud 44 metros. D) Contacto neto entre grava y arcillas.

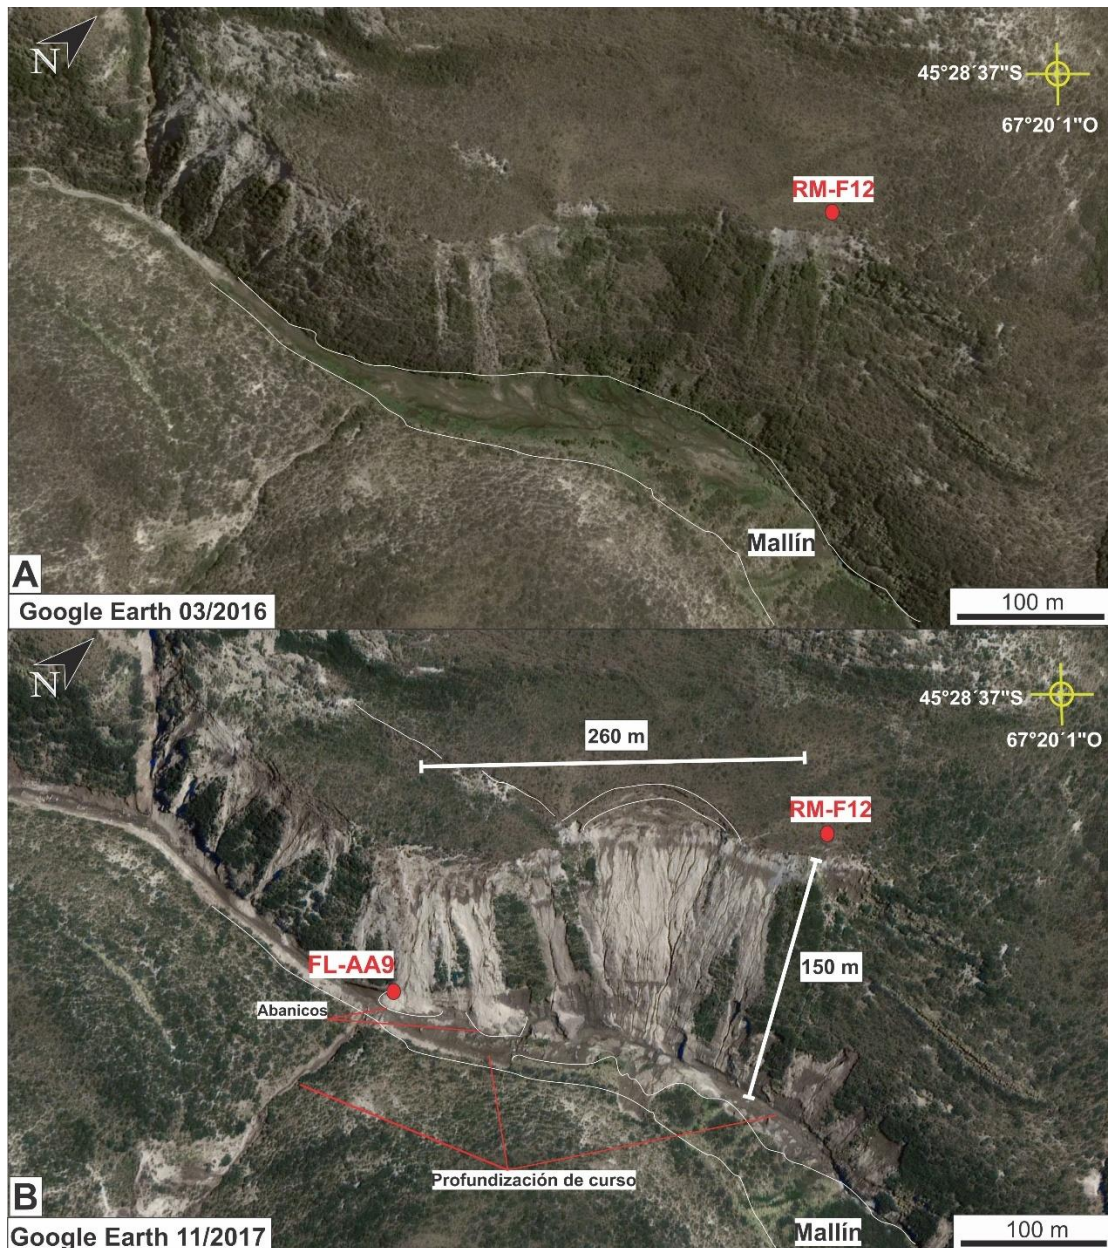
con diseño distributarios (FL-AA9) conformando abanicos. En la cabecera de los flujos de tierra empiezan reconocerse grietas superficiales cóncavas hacia el valle (decenas de metros de largo), lo que podría ser evidencias de deslizamientos incipientes (Figura 46B).

Figura 46. Flujos de tierra en las cabeceras de la cuenca Bajo Palangana (RM-F12), imágenes Google Earth™. A) Imagen previa la temporal (10/03/2016), notar flujos de tierra vegetados. B) Imagen después del temporal (2/11/2017). Los nuevos flujos de tierra se disponen en los mismos lugares que los anteriores. Notar los abanicos (FL-AA9) en el fondo del valle y las grietas cóncavas sobre las cabeceras del flujo.

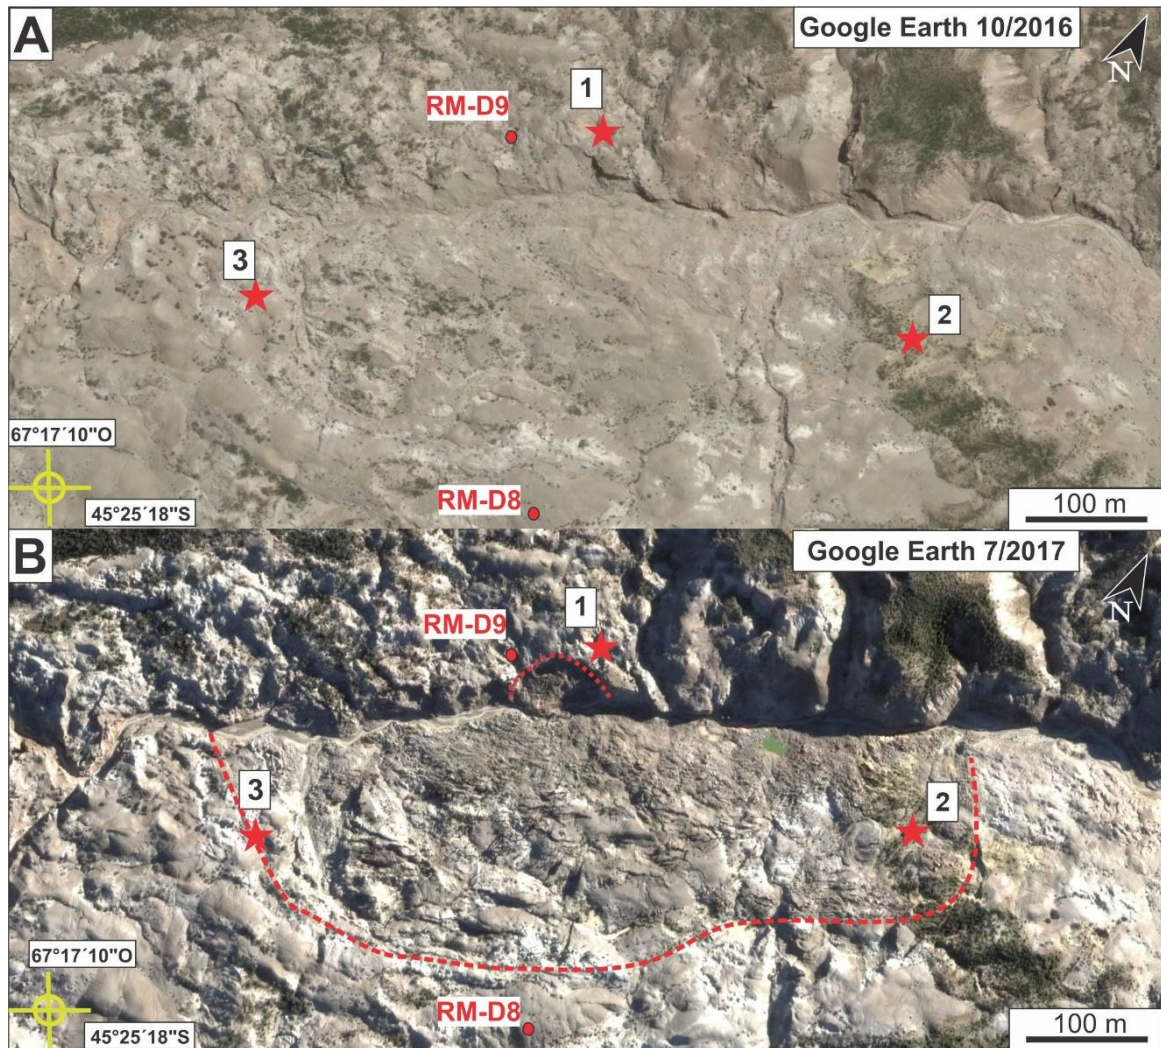
Figura 50. Deslizamientos RM-D8 y RM-D9 sobre el cauce principal del Cañadón Pilar, imágenes Google Earth™. A) Imagen previa al temporal (12/10/2016). B) Imagen posterior al temporal (27/07/2017). Las estrellas rojas son puntos equivalentes en ambas imágenes que ayudan a la comparación visual.

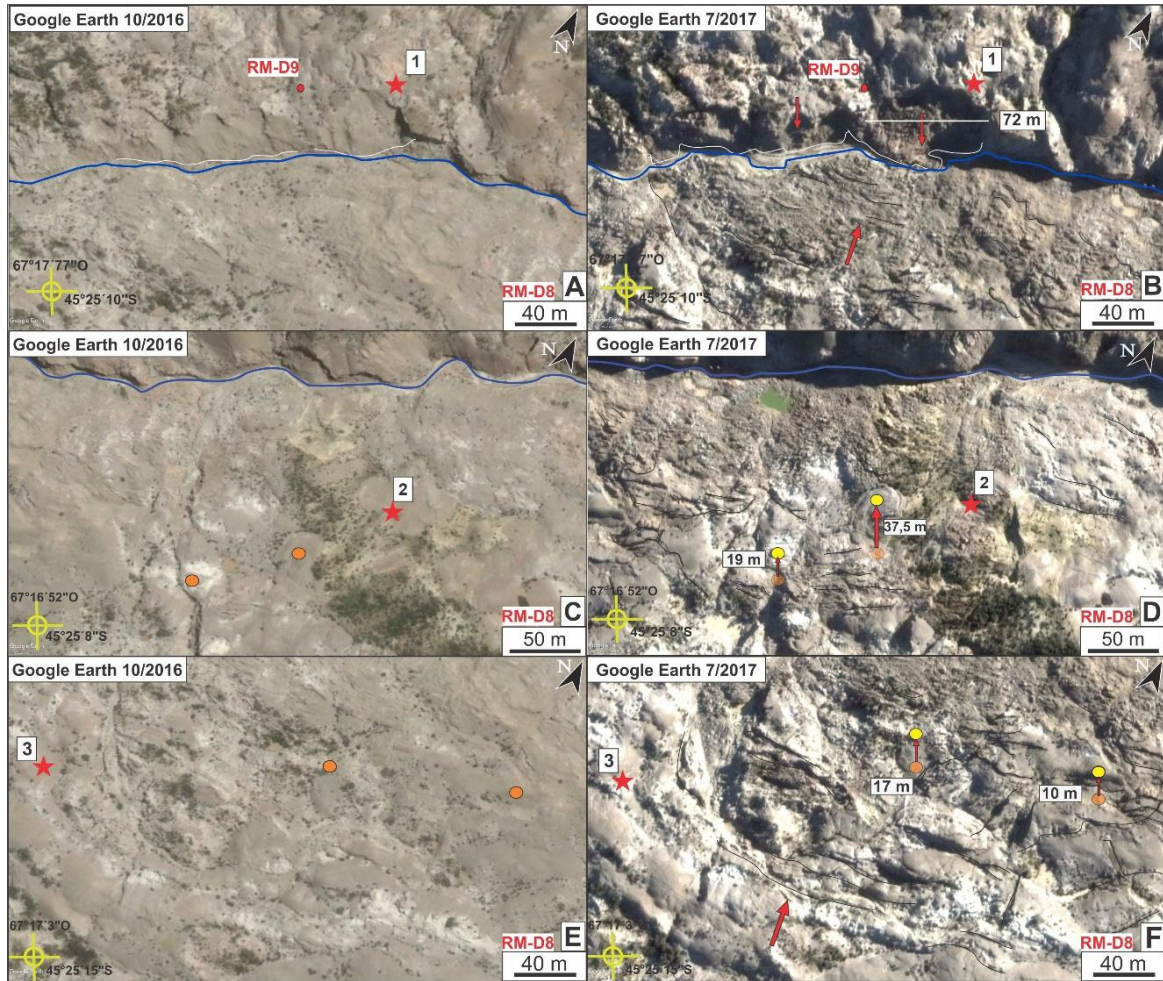
El deslizamiento RM-D8 tiene 800 metros de longitud y 287 metros de ancho, con un movimiento principal en dirección NNO; corresponde al deslizamiento más grande reconocido en el área de estudio a causa del temporal de 2017. Resulta notable el incremento en la aparición de grietas transversales después del deslizamiento, con movimientos horizontales de hasta 37 m (Figura 51 C-F).

Figura 51. Modificaciones geomorfológicas asociadas a deslizamientos (RM-D8 y RM-D9) sobre cauce del Cañadón Pilar, imágenes Google Earth™. A) Imagen previa al temporal (12/10/2016). B) Imagen posterior al temporal (27/07/2017), con la formación del deslizamiento RM-D9. C) Imagen previa al temporal (12/10/2016) sobre la margen sur del valle. Los puntos anaranjados corresponden a la ubicación inicial de puntos de control. D) Imagen posterior al temporal (27/07/2017), se indica el desplazamiento de los puntos de control. E) Imagen previa al temporal (12/10/2016), margen sur del valle. F) Imagen posterior al temporal (27/07/2017). Observar la apertura de grietas superficiales y desplazamiento de puntos de control.

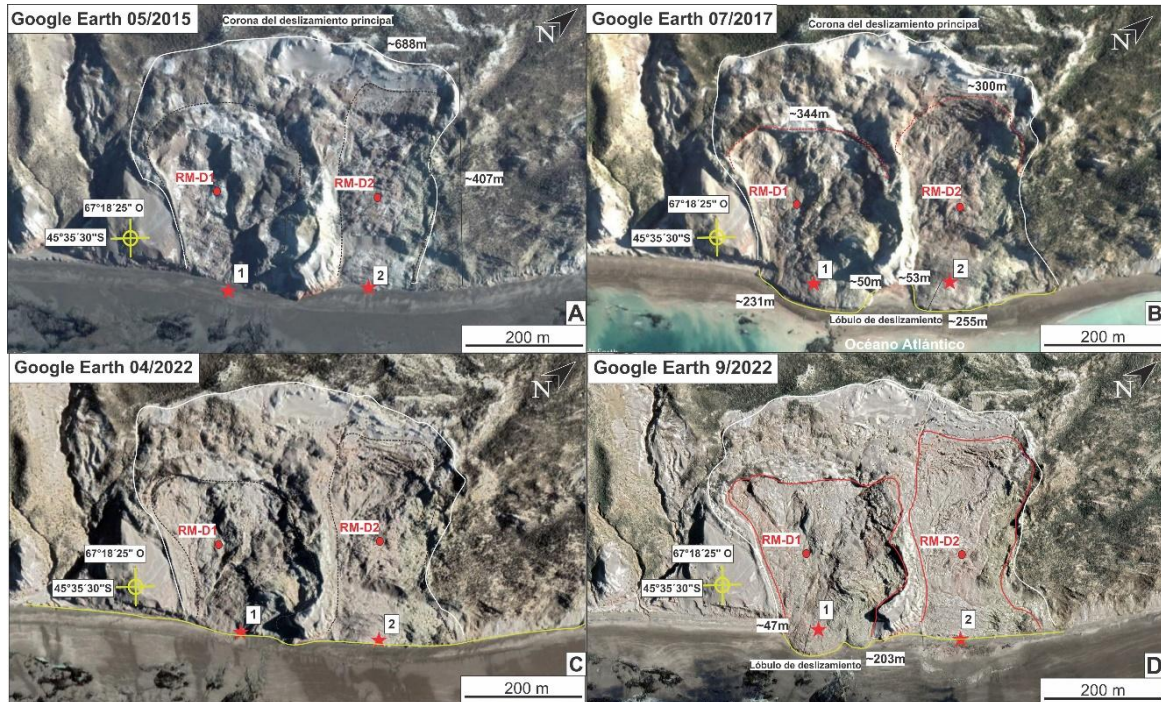
Figura 53. Deslizamientos RM-D1 y RM-D2 en el sector costero del ANPRC, imágenes Google Earth™. A) Imagen previa al temporal (04/05/2015). B) Imagen posterior al temporal (27/06/2017). Notar el avance de los lóbulos sobre la playa. C) Imagen cinco años después del temporal (17 de abril de 2022), observar la línea de costa rectificada. D) Imagen posterior a las precipitaciones de 2022 (22/09/2022), se observa un nuevo deslizamiento para el sitio RM-D1. Las estrellas rojas son puntos visuales de control.

Durante las lluvias intensas de septiembre de 2022, el deslizamiento RM-D1 tuvo una nueva reactivación (Figura 53D). En esta oportunidad, se formó un lóbulo de aproximadamente 203 m de ancho con un avance de 47 m sobre la playa (Figura 53D), acompañado por varios flujos de tierra, grietas radiales y longitudinales. De esta manera, se detectan al menos tres episodios de deslizamientos en el mismo sitio costero (RM-D1): 1) antes de 05/2015, 2) en el temporal de 2017, y 3) con las lluvias de 2022.

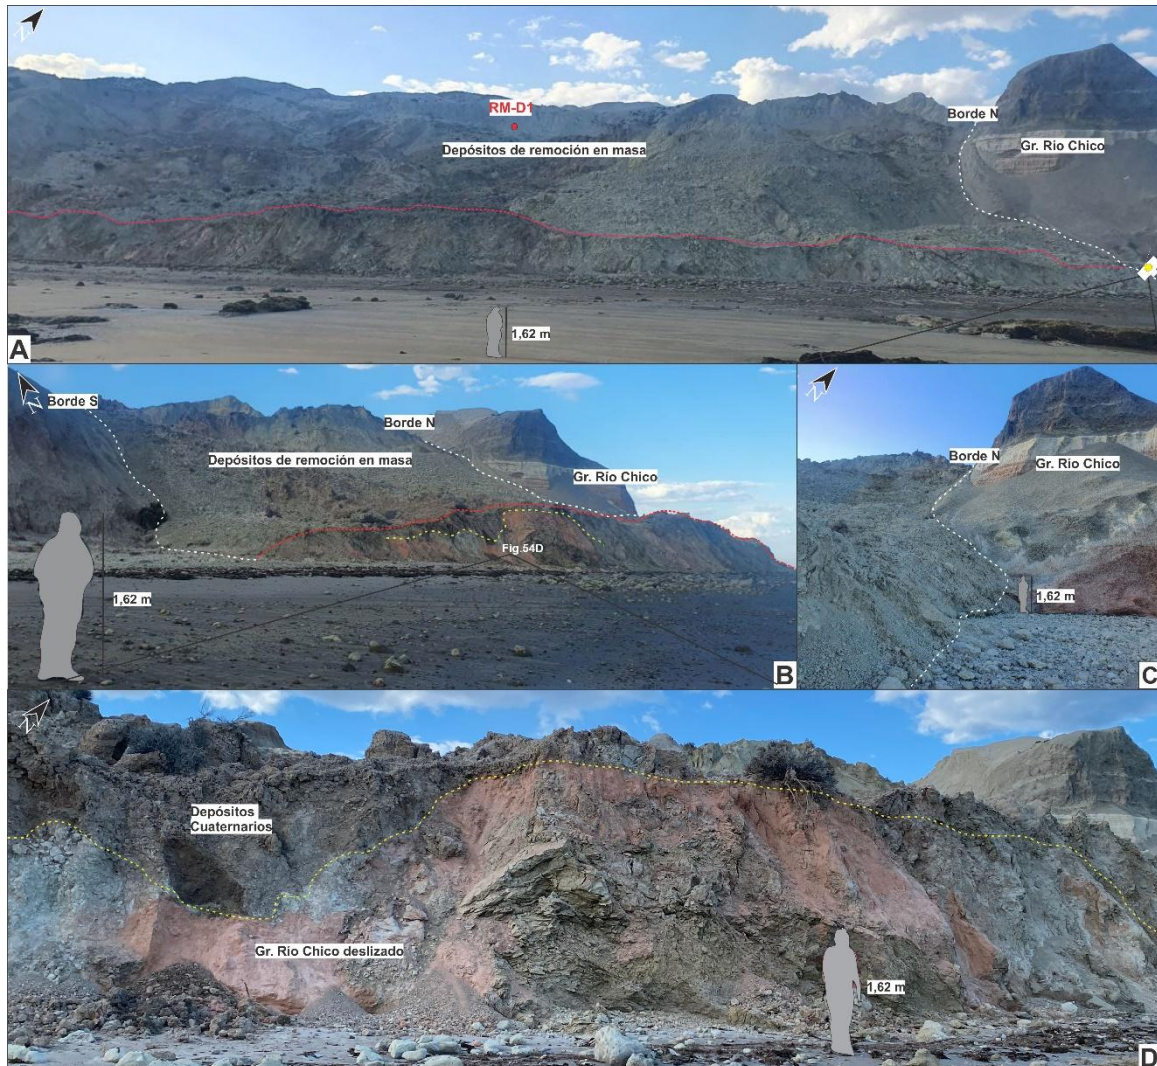
Figura 54. Deslizamiento RM-D1. A) Vista frontal del deslizamiento erosionado por el mar, se puede observar su morfología lobulada. B) Vista lateral del lóbulo. C) Contacto entre los depósitos de remoción en masa y el Grupo Río Chico (línea punteada blanca). D) Cuerpo principal del lóbulo, con una altura de hasta 3,5 metros. Línea punteada amarilla indica el contacto entre el Gr. Río Chico y depósitos modernos.

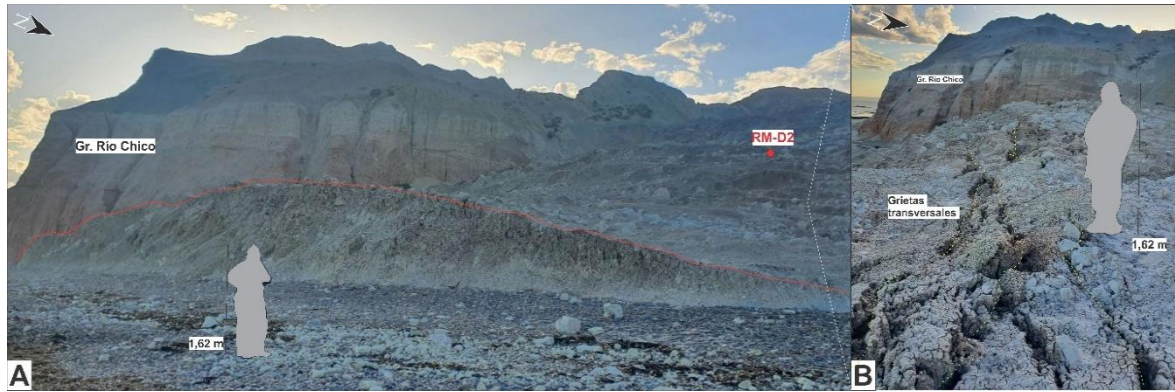
Los depósitos del lóbulo RM-D2 alcanzan una altura de hasta 2 m y una extensión de 8,5 metros aproximadamente (Figura 55A). En la parte alta del lóbulo se observaron grietas transversales a la dirección de desplazamiento, de hasta unos 3 m de longitud y una apertura de 10-15 cm (Figura 55B).

Figura 55. Deslizamiento RM-D2. A) Grietas transversales. B) Sección transversal del lóbulo erosionado.
