Universidad Nacional de la Patagonia San Juan Bosco

Informe Final de Práctica Profesional Licenciatura en Protección y Saneamiento Ambiental.

“Relevamiento de Pasivos Ambientales Hidrocarburíferos en Cerro Viteau y Parte Oriental del Cerro Chenque (2022).”

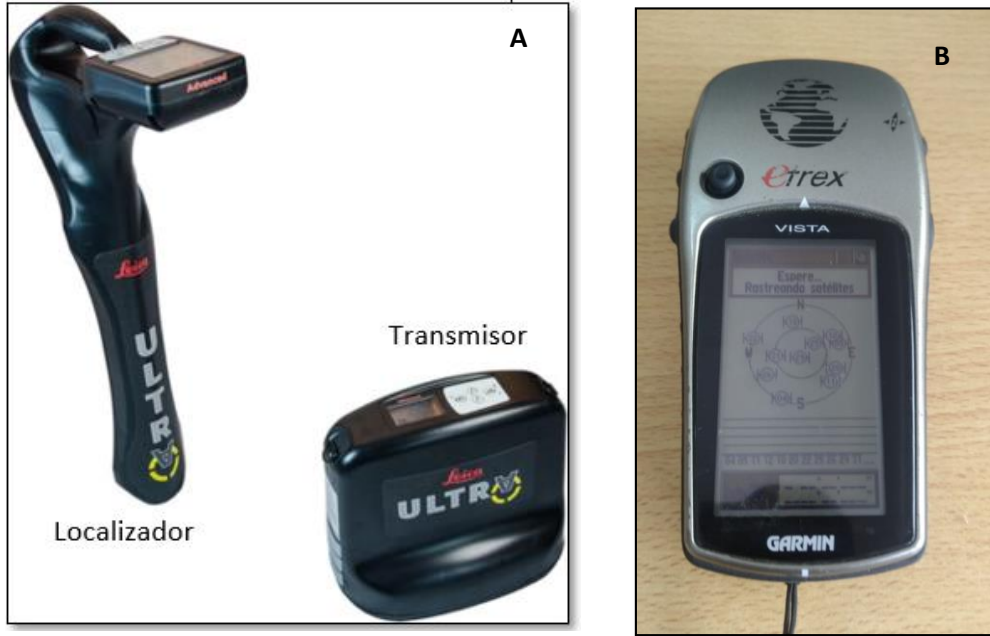
Fig. 5: A: Equipo portátil "Leica Ultra Advanced" compuesto por el transmisor y localizador. B: GPS "Garmin E Trex".

Como método de localización de los pasivos se utilizó tecnología de geoposicionadores globales (GPS), denominado “GARMIN E TREX” (Fig. 5B) que tiene una precisión de 5 a 10 metros. Este se utilizó a fin de determinar las coordenadas necesarias para posteriormente plasmarlas como puntos en Google Earth y conectarlos determinando la dirección de las cañerías.

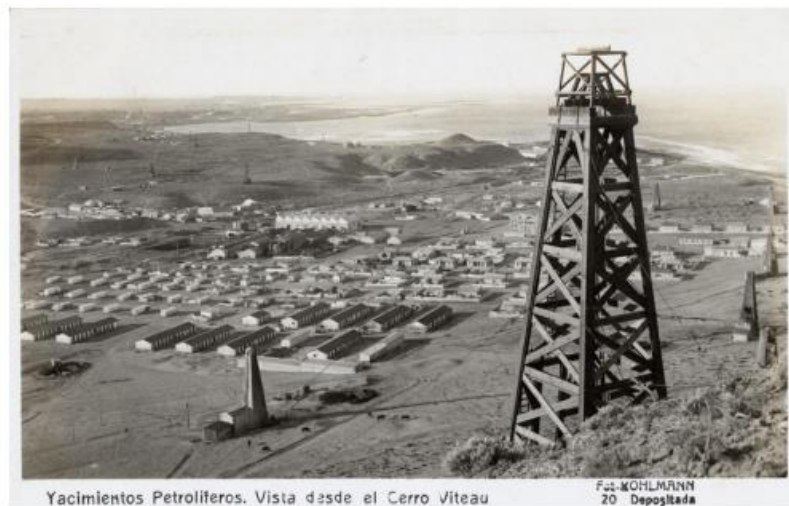
Fig.12: Vista parcial del yacimiento petrolífero estatal desde el cerro Viteau, a mediados del año 1920, obtenida de la biblioteca digital Mariano Moreno.

La explotación petrolera estatal se mantuvo en un limbo administrativo y jurídico hasta 1922, en ese año el presidente Irigoyen, al final de su mandato, creó Yacimientos Petrolíferos Fiscales (YPF), a partir de ese momento la industria estatal despegó definitivamente, e YPF se posicionó como la principal empresa estatal petrolera del territorio argentino (Fig. 12). (Serrano Besil, 2020).

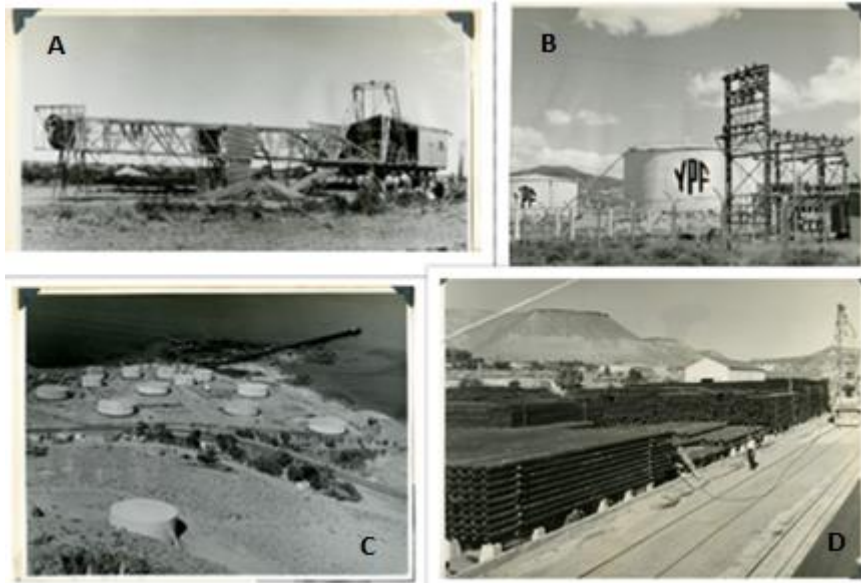
En la siguiente fotografía se aprecian antiguas instalaciones de YPF (Fig. 13): **A.** equipo de perforación de YPF “Ideco- H40” en actividad. **B.** Tanque destinado al almacenamiento del producto. **C.** Vista aérea de batería, depósito donde es bombeado el crudo directamente desde el pozo. **D.** Conjunto de tuberías formando parte del equipo de perforación.

Fig. 13: Compilado de fotos de la empresa operadora YPF, obtenidas de la Biblioteca digital Mariano Moreno.

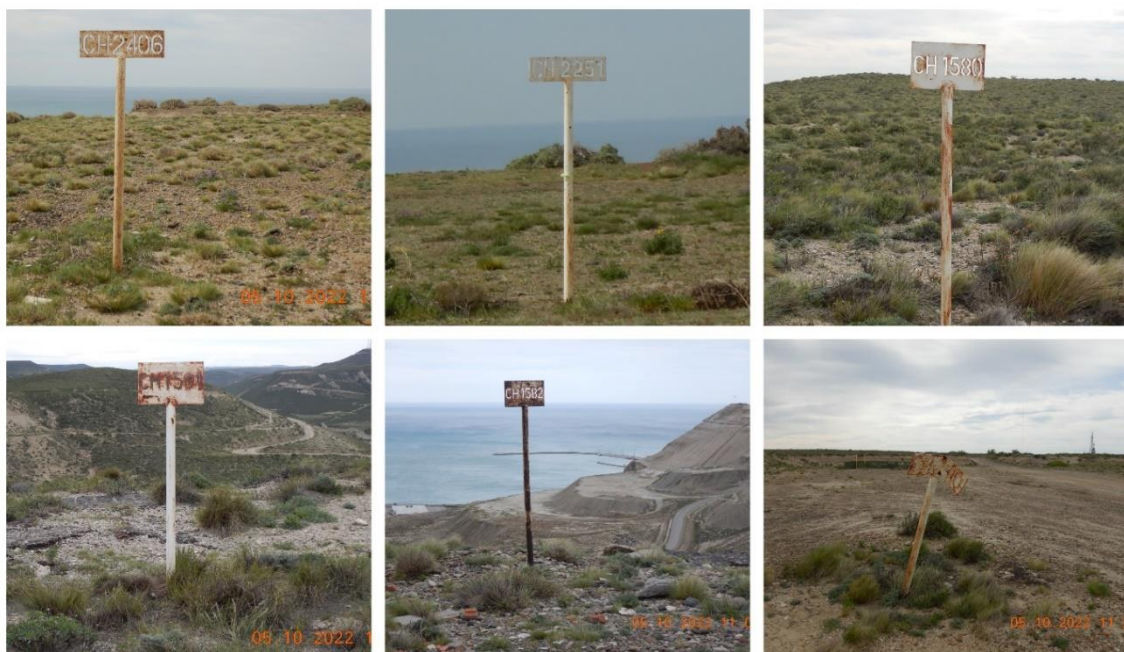
La Tabla 1 detalla las zonas en las que subyacen los pozos, solo 6 de ellos pudieron ser visualizados en campo (Fig. 16), la empresa responsable de todas las operaciones hidrocarburíferas llevadas a cabo en el área fue YPF S.A. La zona A no cuenta con pasivos de tipología pozos hidrocarburíferos.

Fig.16: Pozos hidrocarburíferos señalizados encontrados durante el relevamiento.

Dentro del total de los 29 pozos petroleros identificados en la base de datos de la Subsecretaría de ambiente y Secretaría de energía solo 6 de ellos fueron hallados en campo (Fig. 16).

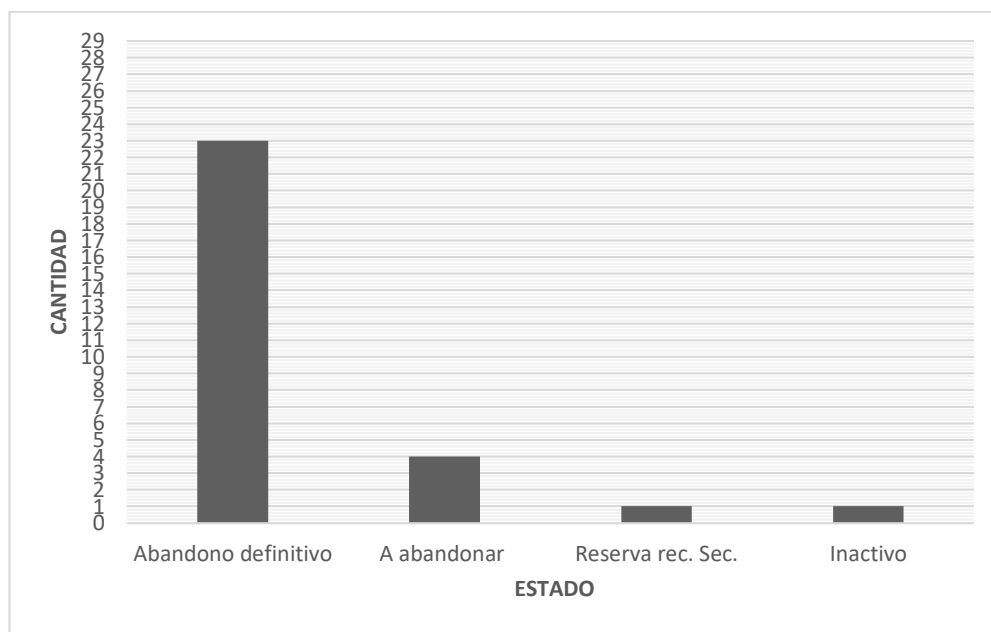
Fig. 17: Cantidad de pasivos superficiales de tipología pozos hidrocarburíferos.

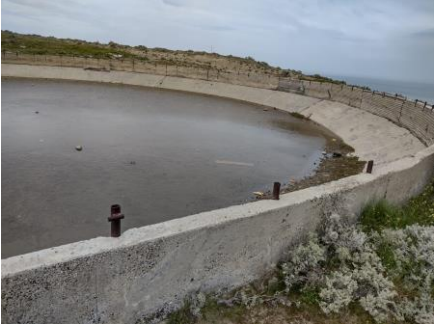
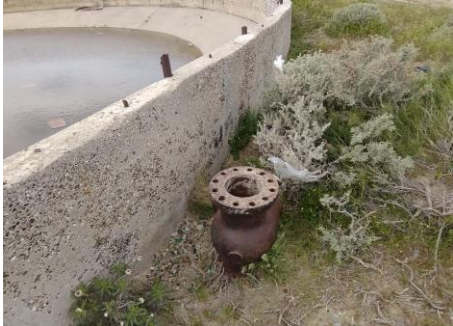
Registro fotográfico N° 1. Zona A

Tanque de agua de la SCPL junto con su respectiva válvula

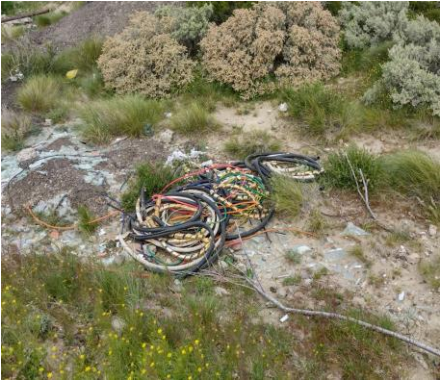
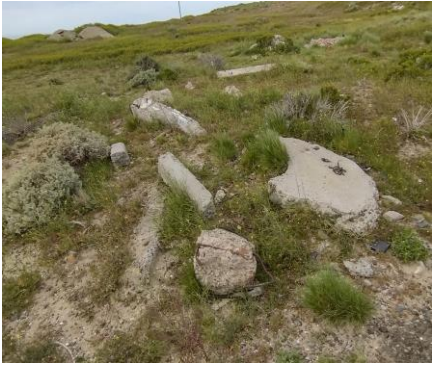
Conjunto de cables	Escombros
Registro fotográfico N° 2. Zona B

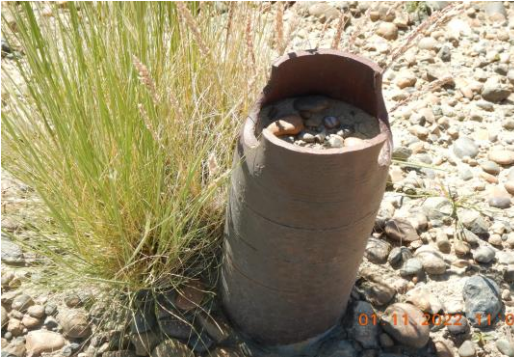
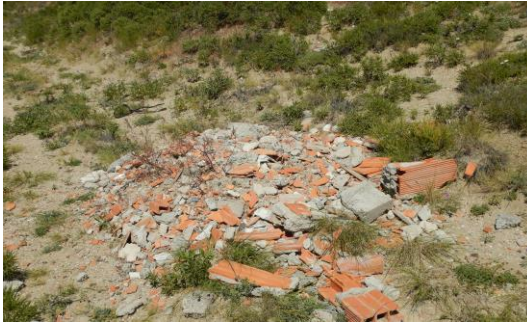
Cañería tapada con tierra	Escombros

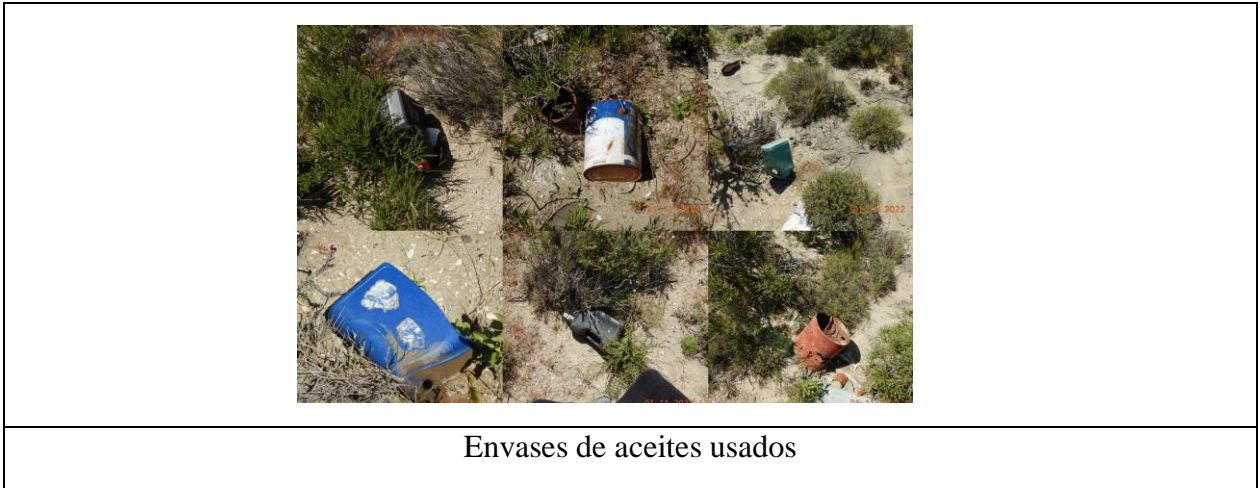
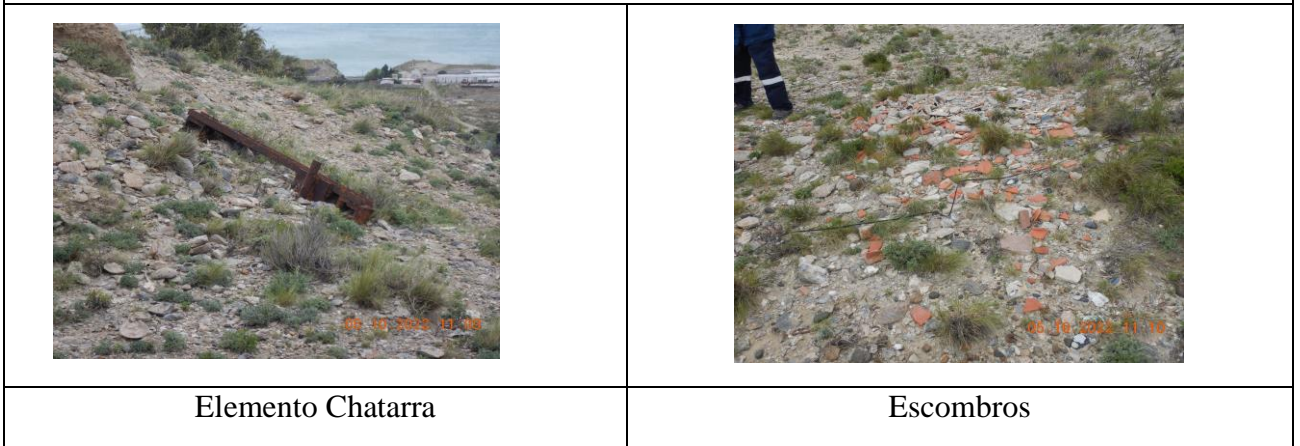
<p>Platea antigua</p>	<p>Tanque de oil</p>

<p>Cañería sin plaquear</p>	<p>Escombros de platea hormigón</p>

<p>Mangueras y elementos otros</p>	<p>Anclaje de AIB</p>

<p>Derrame intemperizado</p>	<p>Varilla de hierro</p>

<p>Recinto de contención de tanque petrolero</p>	<p>Cañería</p>

<p>Mangueras de PVC</p>	<p>Cañería tapada con piedras empetroladas</p>

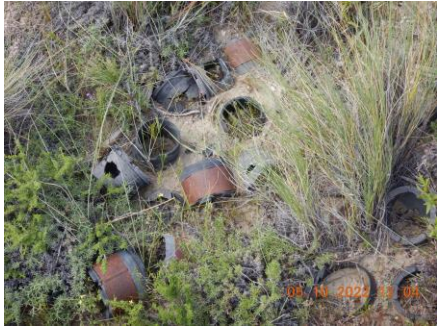
<p>Platea de hormigón</p>	<p>Elemento chatarra</p>

En caso de que el suelo este contaminado con petróleo, se debería retirar en forma manual la capa superficial, retirando los primeros 60 cm de suelo empetrolado para su tratamiento y disposición final. La gestión debe ser mediante tareas manuales ya que el ingreso de maquinaria pesada podría producir daños en el suelo y en la vegetación.

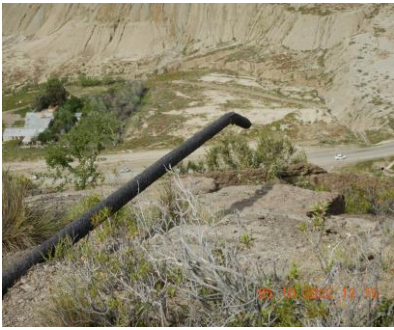
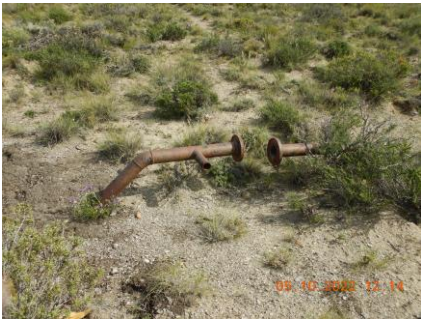
<p>Cañería colgada</p>	<p>Válvula</p>

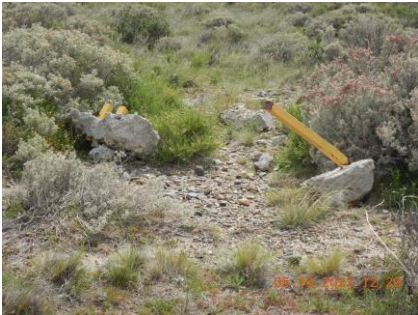
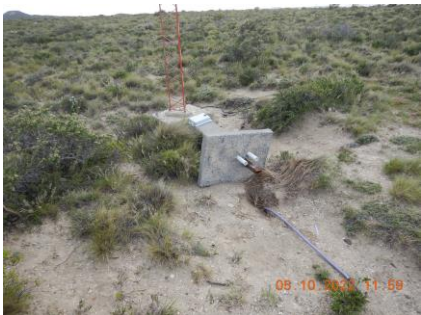
<p>Estructura chatarras</p>

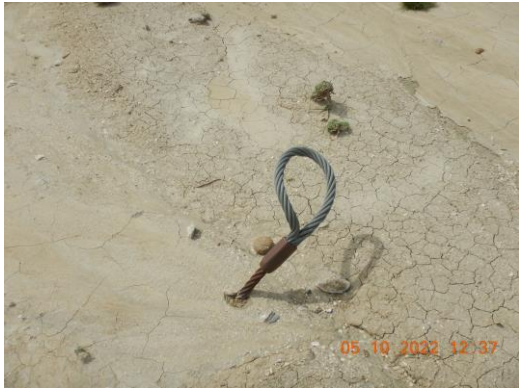
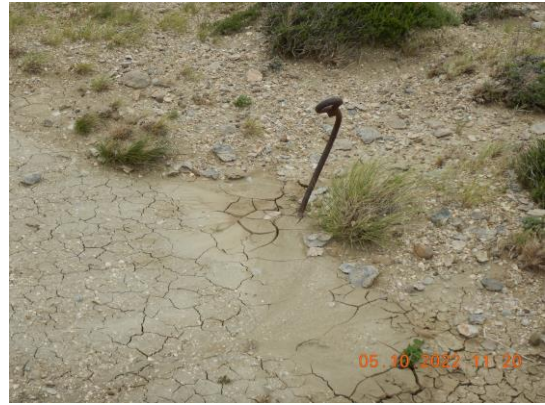
Anclajes de AIB

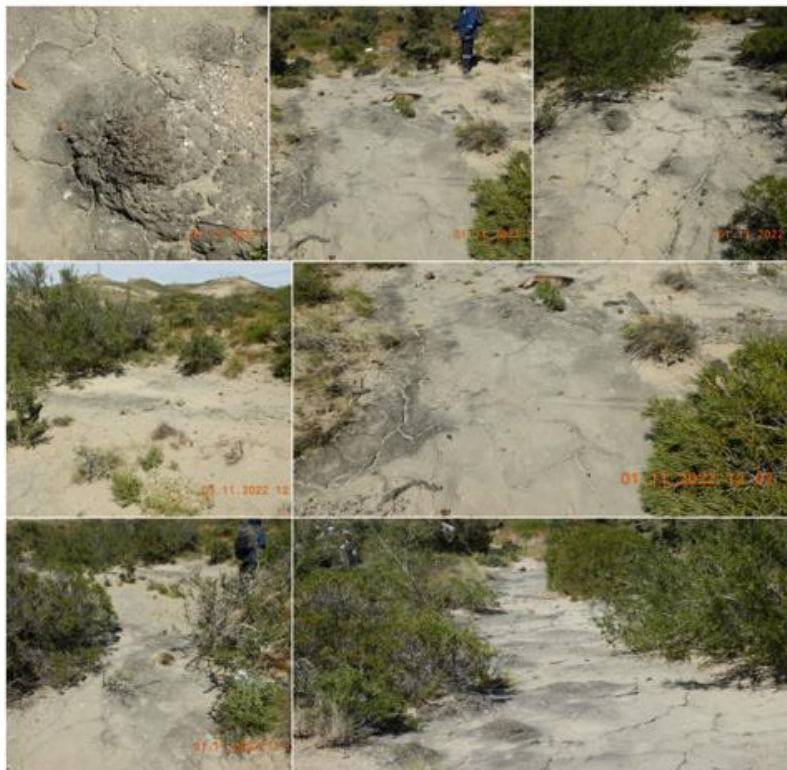
Registro fotográfico N° 4. Zona D

Laguna Derrame
