Universidad Nacional de la Patagonia San Juan Bosco
Sede Esquel

**Impacto y gestión del suelo forestal en actividades extractivas:
Cantera de áridos en Epuyen.**

TRABAJO FINAL
FACULTAD DE INGENIERIA

Esquel, noviembre de 2020.

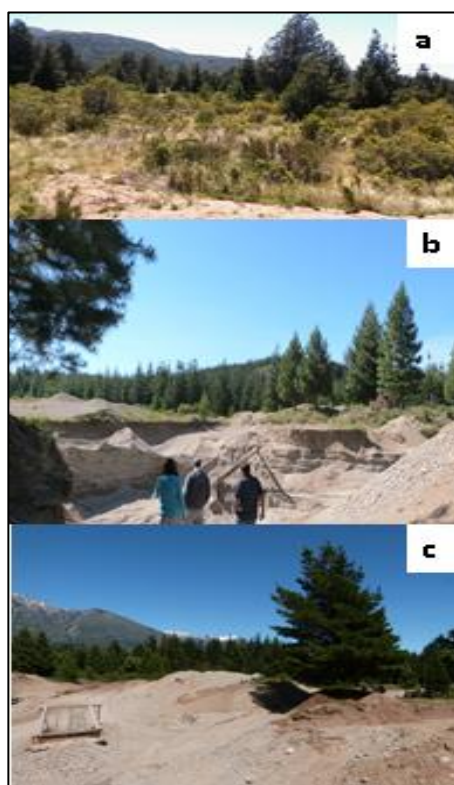
Figura 3: a) Sitio perfil A. b) Sitio Perfil B. c) Sitio del material edáfico acopiado.

Se realizaron dos calicatas en el área de estudio, una fuera del espacio degradado por la explotación, el cual se consideró como el suelo original preexistente (Perfil A), y otra en el área de explotación de la cantera (Perfil B). Se llevó a cabo la descripción morfológica de los perfiles del suelo por horizonte según el Libro de Campaña de Suelos (Schoeneberger *et al.*, 2000). Se tomaron muestras de todos los horizontes (5) y una muestra del material edáfico acopiado dentro de la cantera para análisis químicos. El mismo se corresponde con la capa edáfica superficial que es eliminada en la etapa de apertura de la explotación de la cantera (Figura 3).

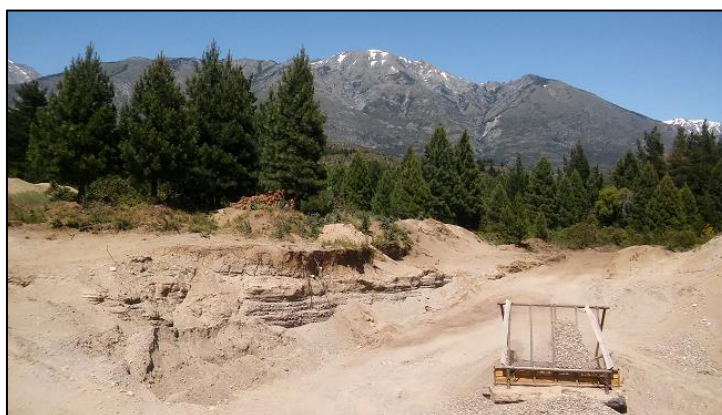
Figura 4: Área afectada por la explotación sin cobertura vegetal.

Como el área en explotación de la cantera no contaba con vegetación (Figura 4), solo se relevó la del área no afectada por la explotación, se estimó la cobertura vegetal y se determinó la abundancia relativa y la riqueza específica.

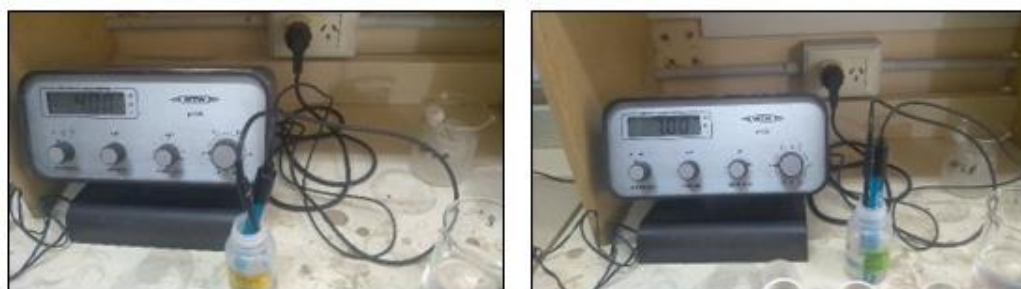
Figura 6: Calibración de peachímetro.

Antes de realizar las mediciones se procedió a la calibración de los equipos a utilizar (Rojas Quinteros, 2004), para que los resultados sean precisos y exactos. La calibración del peachímetro se realizó con soluciones buffer de pH =7.0 y pH = 4.0 (Figura 6) y la del conductivímetro con una solución de KCl 0.01 N (Figura 7).

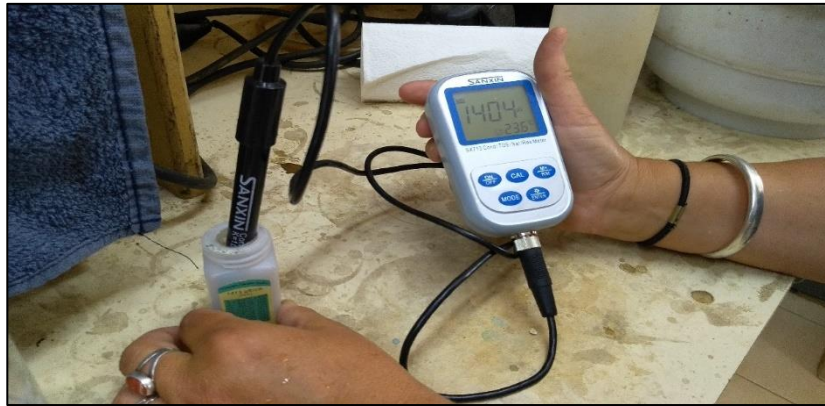
Figura 7: calibración de conductímetro.

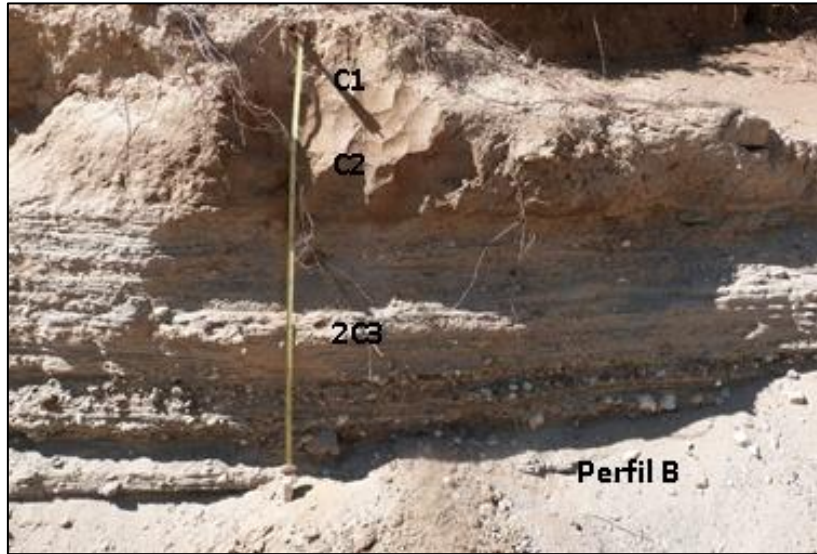
Figura 9: Perfil B

Perfil B: Está ubicado a $42^{\circ}12'48''S$ y $71^{\circ}24'4''W$ en un relieve plano. El material originario es ceniza volcánica y por debajo se encuentran depósitos de origen fluvio-glacial, que constituyen los materiales que se explotan en la cantera (Figura 9).

En este perfil no está presente el horizonte A, el mismo ha sido decapitado durante la explotación de la cantera (Figura 9). Se distinguen 2 horizontes: el C1 tiene 19 cm de profundidad, presentando un color pardo amarillento claro en seco (10YR 6/4) y pardo amarillento oscuro en húmedo (10YR 4/4), su estructura está compuesta por bloques subangulares finos (<1cm) y débiles que rompen a grano suelto, se observa muy poca cantidad de raíces. Su límite inferior es claro y plano, continuando al horizonte C2 que va desde 19 cm hasta 50 cm de profundidad, el color es pardo pálido en seco (10YR 6/3) y pardo amarillento oscuro en húmedo (10YR 3/4). La estructura presenta bloques angulares de tamaño grueso y moderado, no se observan raíces y el suelo presenta un buen drenaje. Finalmente, con un contacto plano y abrupto aparece el 2C3, a partir de los 50 cm de profundidad, que se corresponde con el material fluvio-glacial (Tabla 1).

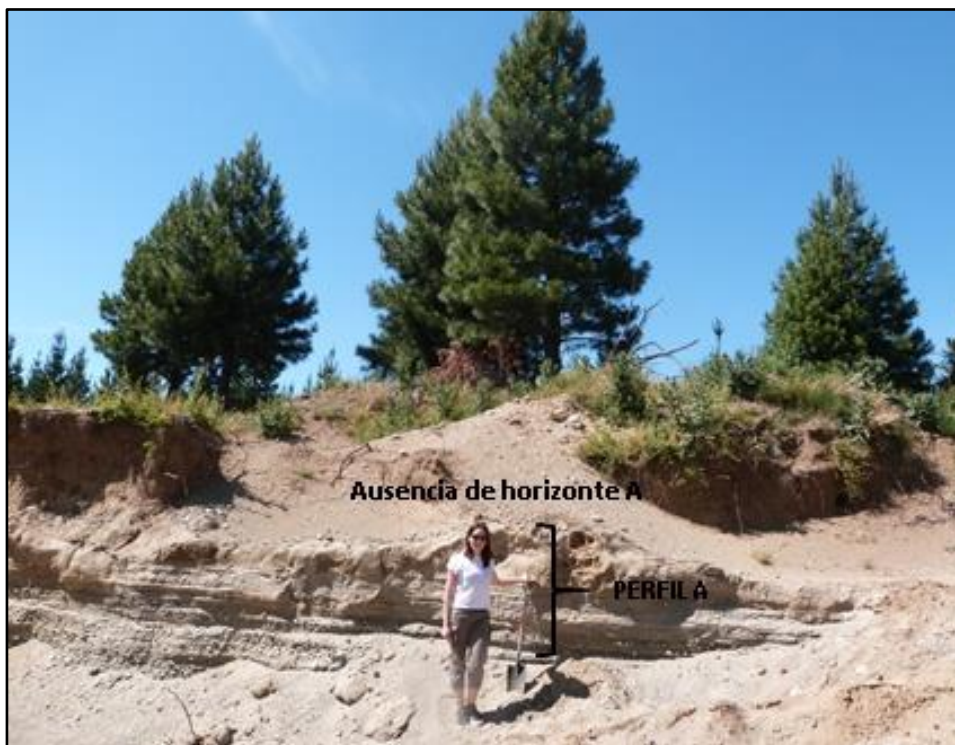
Figura 10: Ausencia de horizonte A

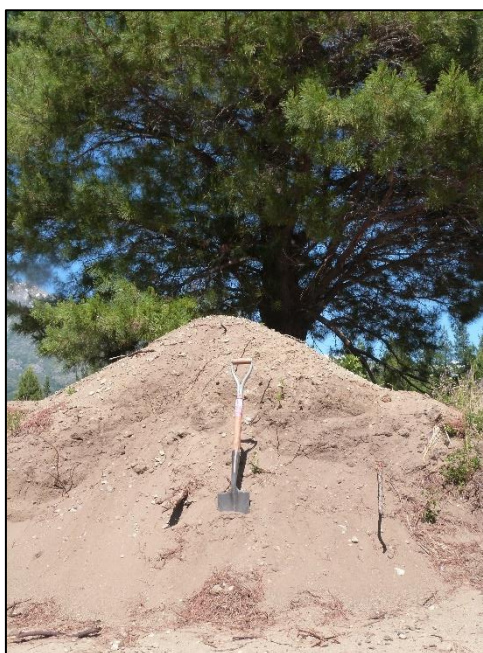
Figura 11: Material edáfico acopiado.

Material edáfico acopiado: El mismo se corresponde con la capa edáfica superficial que es eliminada antes de la explotación de la cantera y se encuentra en el predio de la cantera a 42°12'46,9''S y 71°24'0,1''W. Presenta un color pardo en seco (10YR 4/3) y pardo muy oscuro en húmedo (10YR 2/2), no presenta estructura pedogenética porque es material removido y mezclado (Figura 11).

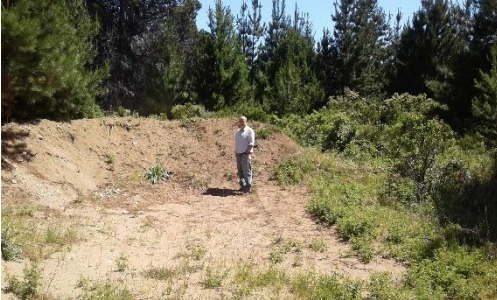
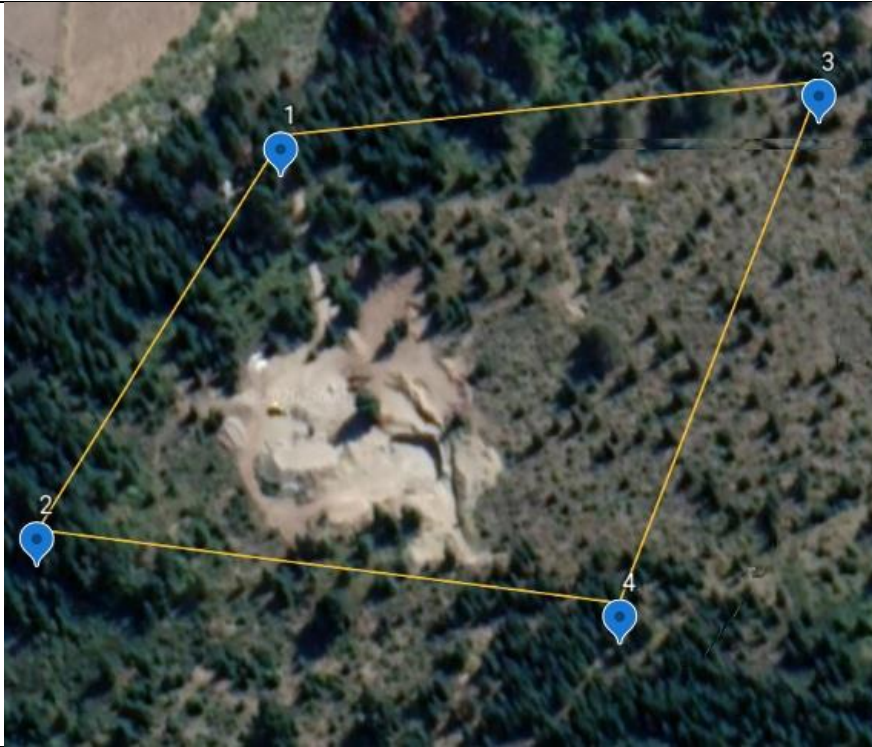
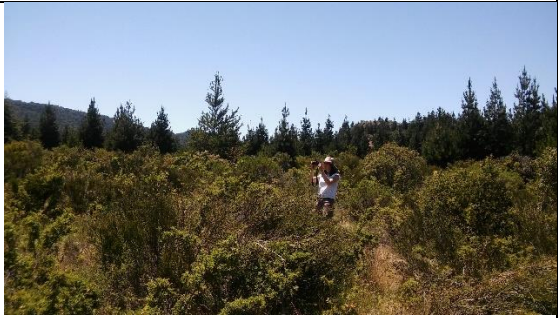
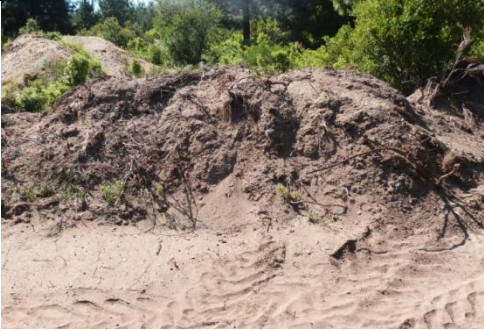
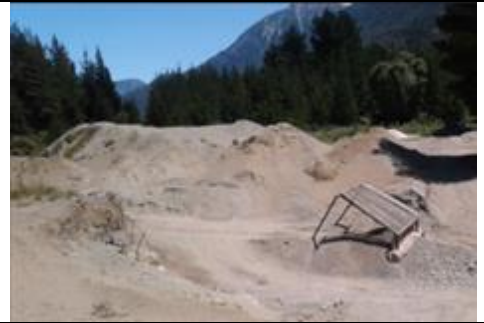
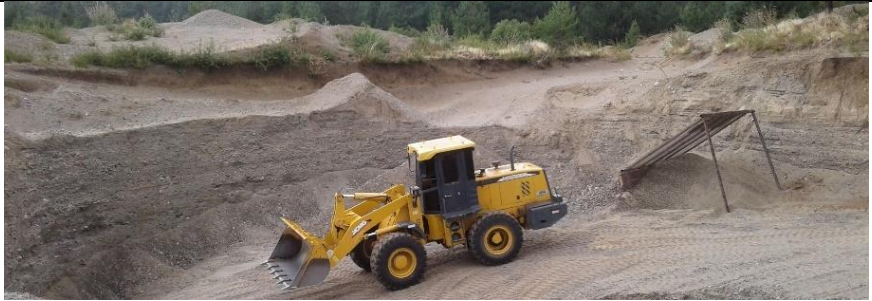
<p>Destape y acopio de suelo</p>	<p>Límites de la cantera</p>	<p>Perfil de suelo</p>	<p>Propiedades del suelo</p>

<p>Acopio de material estéril</p>	<p>Frente de explotación</p>		<p>Hueco minero</p>

Figura 15: Características del estado ambiental actual de la cantera.

En la Figura 15 puede visualizarse el estado ambiental actual de la cantera en explotación.

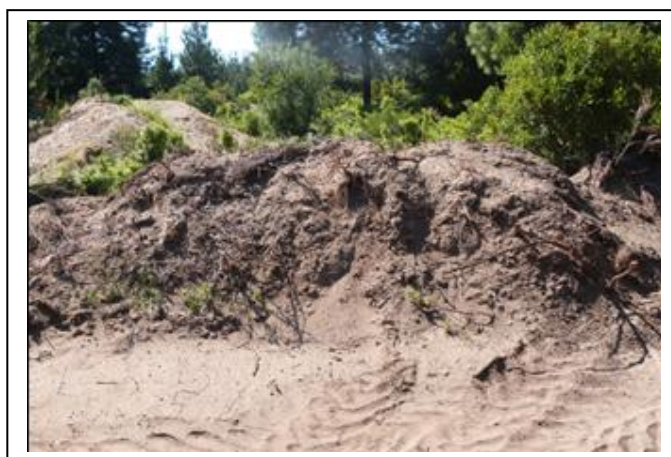
Figura 16: Acopio de suelo con restos vegetales.

En la etapa de apertura de la cantera, la cubierta edáfica que fue decapitada debe conservarse desde el inicio de la explotación (que comenzó en el año 2018) y acopiarse en los bordes de la cantera, para ser utilizada en la rehabilitación del espacio degradado en la etapa de cierre (Figura 16). La cubierta edáfica presenta una textura franco arenosa, con una proporción adecuada de arena, limo y arcilla que permiten un buen drenaje del agua y los contenidos de materia orgánica son muy bien provistos (Tabla 2), estas propiedades garantizarían el éxito de la revegetación del lugar.

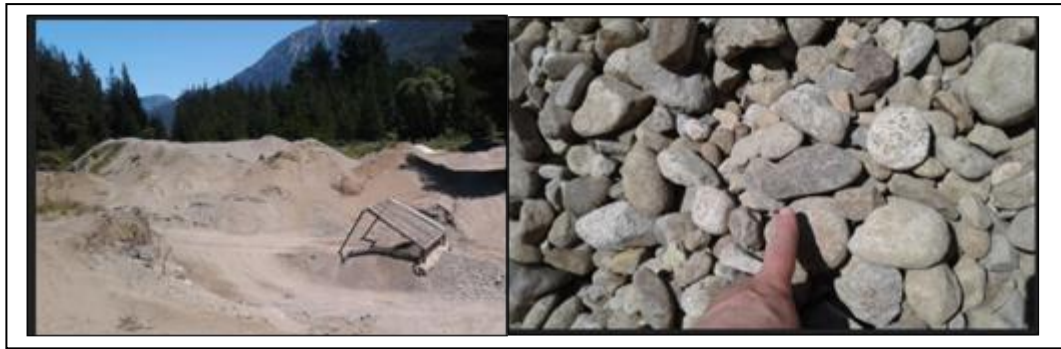
Figura 17: Material acopiado no comercializable.

En la etapa de explotación de áridos, los materiales pétreo gruesos o muy finos que no presentan un valor comercial deberán acopiarse dentro de un sector de la cantera para luego ser utilizados como relleno con el objetivo de tapar huecos y suavizar pendientes de los taludes verticales que se formaron en la etapa de explotación de la cantera (Figura 17).

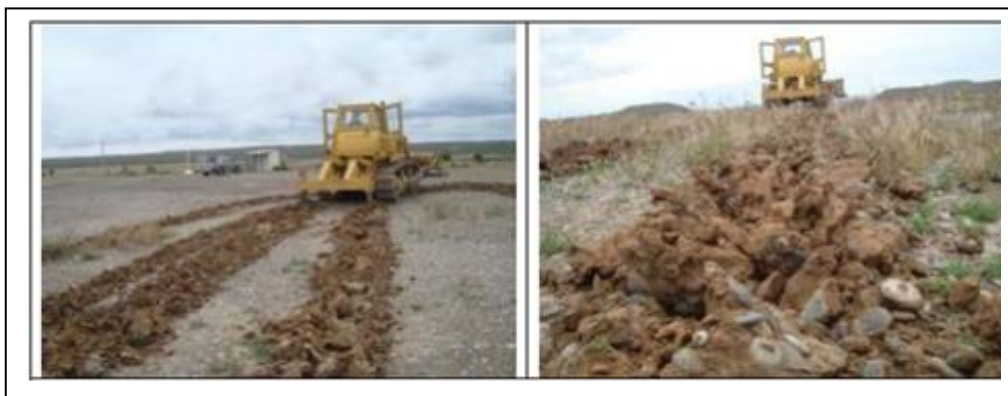
Figura 18: Ejemplo de escarificación de superficies compactadas con máquinas (Fuente: Ferro, L. 2013. Cantera Gaiman).

- Escarificación: El piso de la cantera se encontraría compactado por el paso de camiones y máquinas principalmente (caminos internos, rampas o bermas de la cantera), por lo tanto, se debería escarificar para producir la descompactación del mismo. Con este proceso se logra la rugosidad en el terreno y es aconsejable que la misma se realice hasta los 20 cm de profundidad, incrementando la porosidad, la aireación y la infiltración. Estas propiedades son fundamentales para el posterior desarrollo de la vegetación.

El escarificado se puede realizar con arados o máquinas especiales, dejando la superficie apta para sostener la cubierta edáfica que se dispersará posteriormente sobre ella (Figura 18).

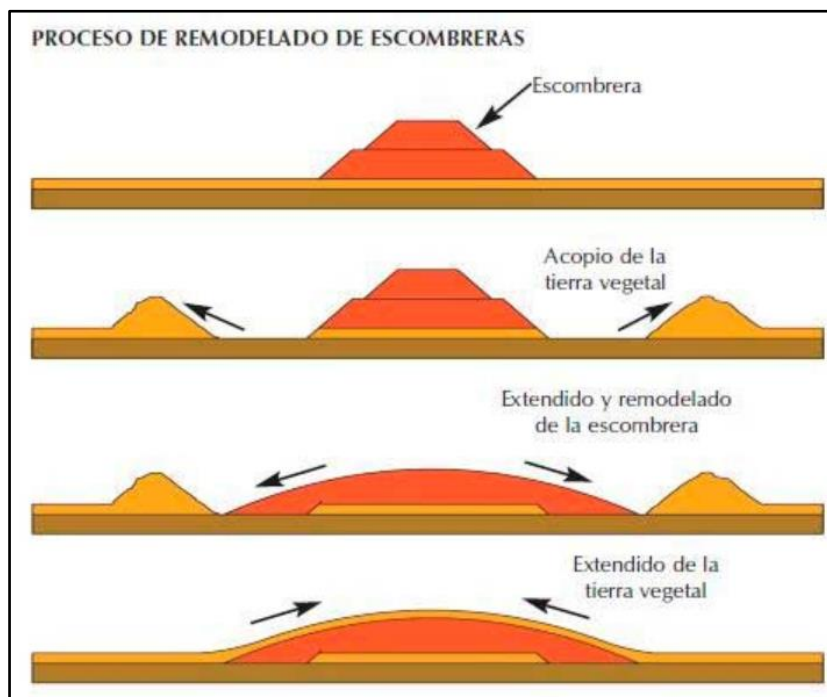
Figura 23: Esquema del perfilaje de acopios de estériles y/o escombrera en el proceso de restauración. Tendido posterior de suelo acopiado para facilitar el proceso de revegetación (Higueras y Oyarzun, 2011).

Se estima que la superficie degradada al final de la explotación no superará las 2 hectáreas (20000 m²), a las que se pretende cubrir con un encape edáfico de no más de 30 cm. Para ello se requerirá un volumen aproximado de unos 6000 m³ de este material que ya estaría acopiado en el perímetro de la cantera. Es útil recordar que el destape del suelo de la cantera implica su acopio durante toda la etapa de explotación y cuyo volumen total llegaría a unos 16000 m³ (tomando como promedio unos 80 cm de profundidad del suelo para todo el sector).

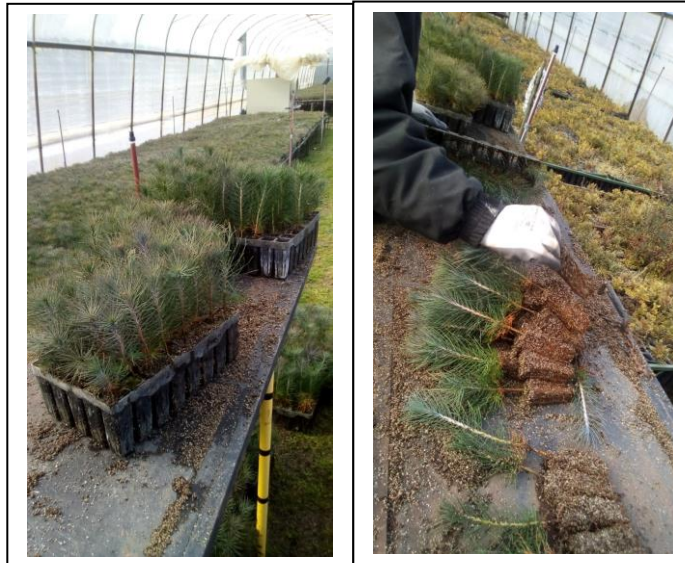
Figura 24: Plantines con cepellón (Foto: Angeles Martucci)

Para esta etapa, se propone realizar la forestación con plantines de vivero producidos en contenedor, de 1 año de edad con cepellón, raíz contenida en sustrato 1:1 de turba y arena volcánica. (Figura 24).
