LICENCIATURA EN GESTIÓN AMBIENTAL

GESTIÓN DEL RIESGO EN ASENTAMIENTOS INFORMALES

CASO DE ESTUDIO: Análisis de Temporal 2017 en el Barrio San Cayetano

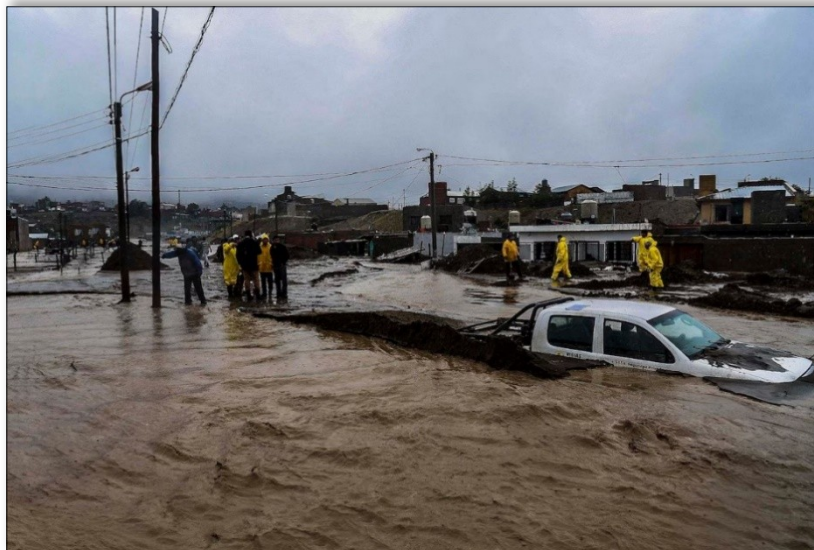
Calle Carlos O' Donell, una de las principales vías de acceso al barrio San Cayetano, inundada tras el paso del temporal marzo 2017.

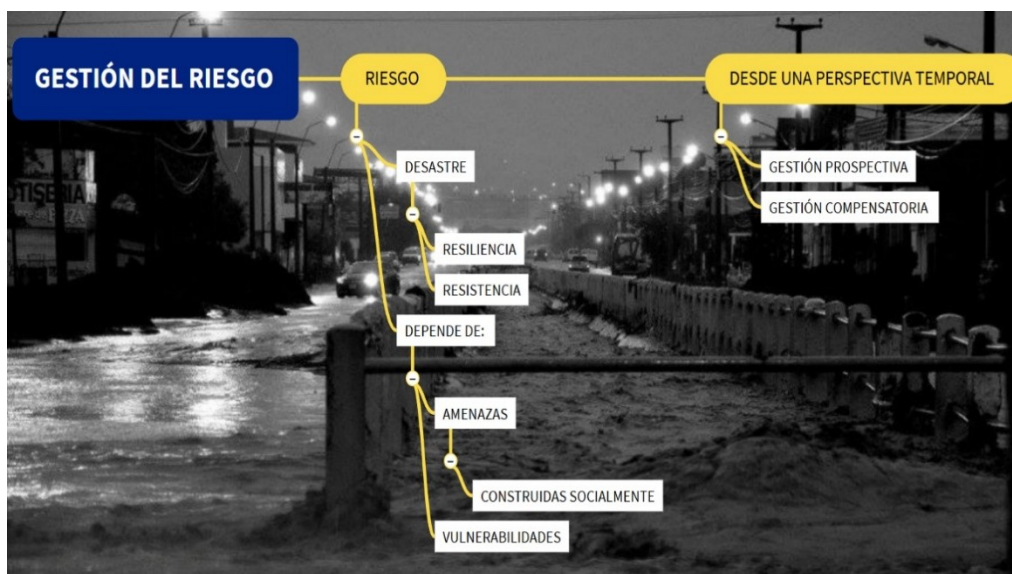
Figura 1. Esquema conceptual de los conceptos referidos a la Gestión de Riesgos

El conjunto de estos elementos (prevención, mitigación, preparación, respuesta y recuperación) conforma lo que se entiende como gestión del riesgo. Este enfoque integral, representado en la Figura 1, muestra cómo la interacción entre amenazas, vulnerabilidades y capacidades sociales determina la magnitud del riesgo y cómo su adecuada gestión puede transformar un escenario potencialmente catastrófico en uno manejable y sostenible en el tiempo.

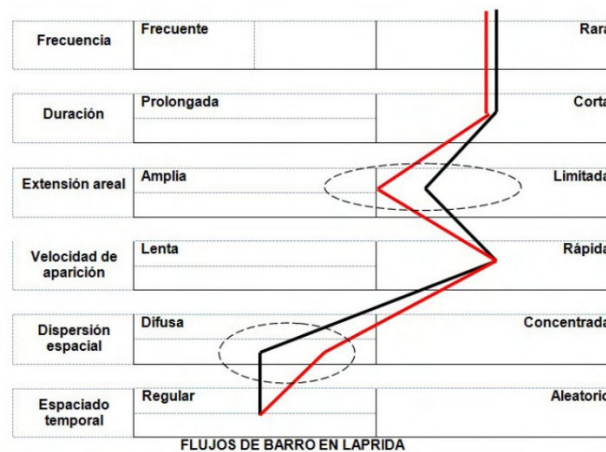
Figura 2. Perfiles de peligrosidad

Nota: técnicamente evaluada (en color negro) y socialmente percibida (en color rojo).

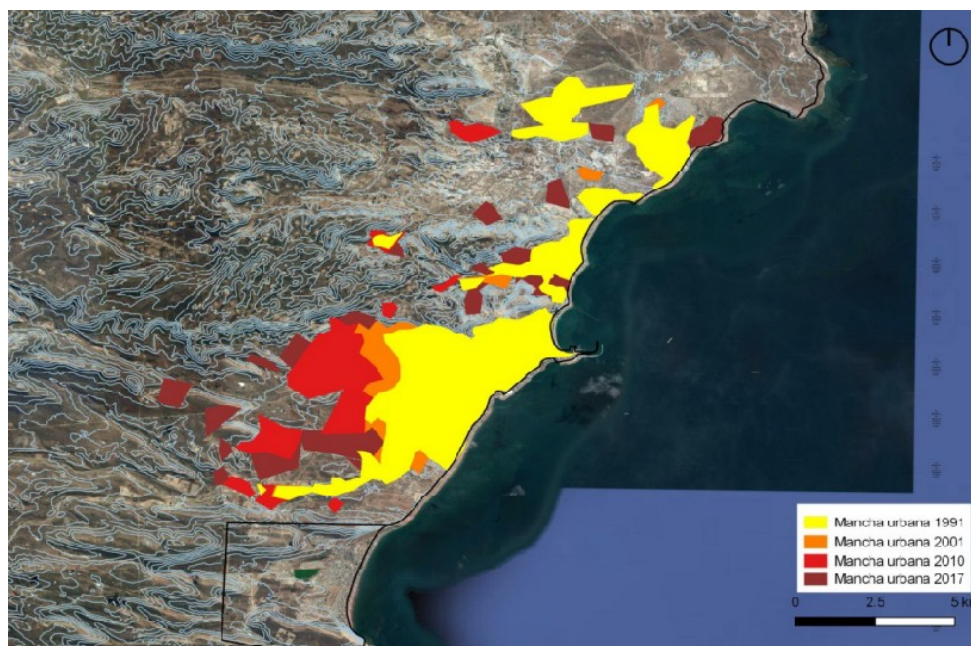
Figura 3. Mapa de la expansión urbana

Nota: Mancha urbana dispuesta por colores correspondiente a los años 1991, 2001, 2010, 2017.

La Figura 3 muestra que la mancha urbana de Comodoro Rivadavia ocupaba en el año 1991, una superficie de 3.132 hectáreas conteniendo una población de 124.104 habitantes, al año 2001 una superficie de 3.440 hectáreas conteniendo una población de 135.632 habitantes; a diferencia del 2010 pasó a ocupar 4.461 hectáreas (29,68%), incrementando la población a 175.916 habitantes (29,17%). La superficie urbanizada correspondiente al año 2017 es aproximadamente de 5.590 hectáreas y la proyección de la población es de 205.504 habitantes.

De estos datos se desprende que la superficie creció entre el 2001 y el 2017 un 62,50% y la población un 51,5%. A su vez, la densidad disminuyó un 5,13%. Si bien los datos reflejan que se mantuvo el patrón de densidad, aunque con tendencia a disminuir levemente, se puede concluir que la densidad de Comodoro Rivadavia es intensamente baja. Para los años 1991, 2001, 2010 el uso del suelo se estimaba próximamente a 250 m² por ciudadano, en tanto que en 2017 hubo un incremento a 270 m². Su uso resulta muy elevado, agravando la distribución de la infraestructura de servicios públicos y de transporte, impactando negativamente en las situaciones sociales con menos recursos.

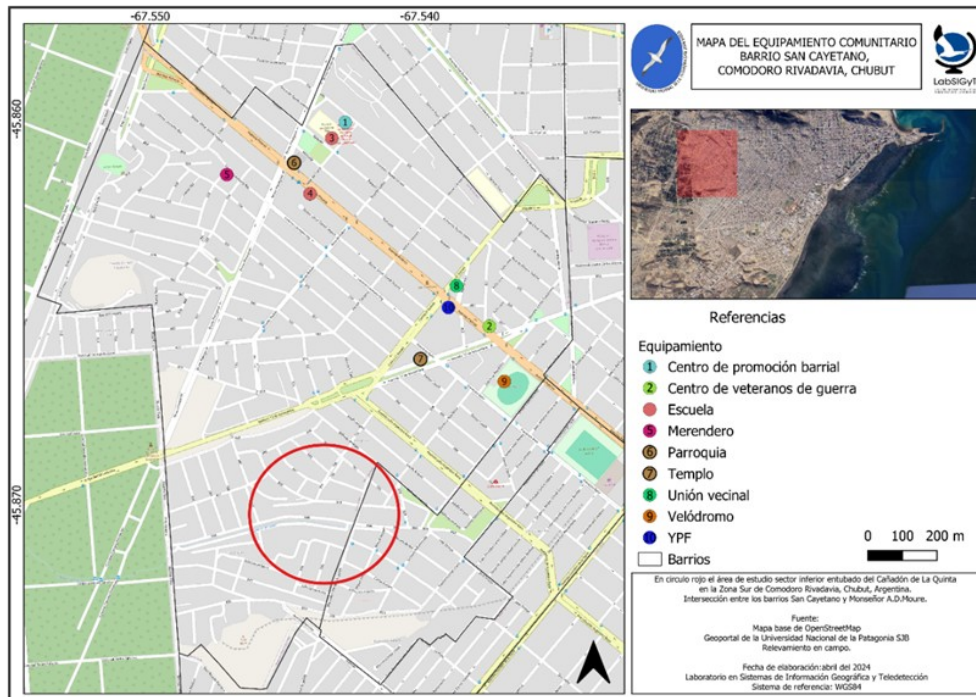
Figura 6. Mapa de la infraestructura del barrio San Cayetano

En cuanto al área de salud, hay un periférico Provincial, un merendero, y una Asociación Vecinal que coordina actividades diversas de los vecinos, propias o generadas por el Estado Municipal a través de las áreas de cultura, deporte y programas sociales de la secretaría de Desarrollo Humano. Actualmente cuenta con iglesias evangélicas y católicas, en el área de intervención se encuentra la Iglesia Adventista. También hay una estación de servicio (YPF), y un velódromo para la parte recreativa (ver Figura 6).

La ilustración muestra que toda la infraestructura está concentrada en sintonía con la principal arteria vial del barrio y prácticamente un vacío alrededor de la zona de investigación, dejando en evidencia un lugar muy vulnerable, ante la presencia de precipitaciones y más de precipitaciones extremas, deponiendo una distinción muy marcada, si bien pertenecen al radio de San Cayetano, quedan desvinculados del mismo.

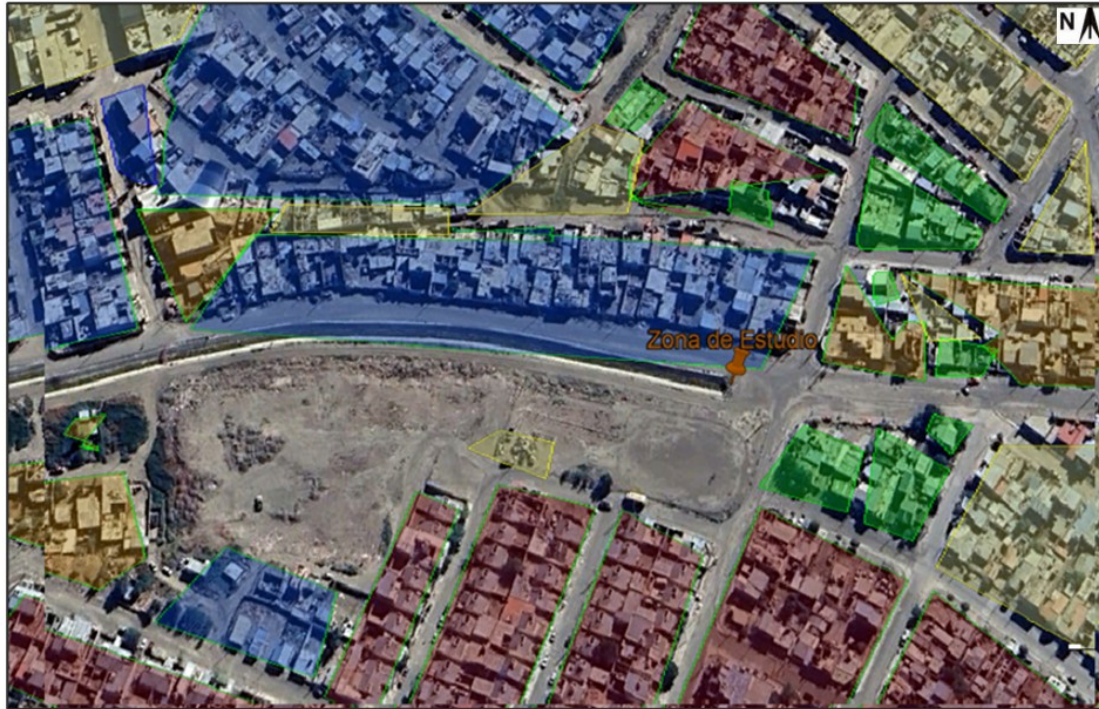
Figura 8. Recorte temporal de crecimiento del asentamiento

La Figura 8 muestra una imagen satelital actual obtenida a través del programa informático Google Earth Pro, en la cual se establecieron seis cortes temporales que permiten mostrar la densificación (por color) y el crecimiento del asentamiento correspondientes a los años son 2003, 2006, 2009, 2012, 2017 y por último el 2023. Este crecimiento demográfico

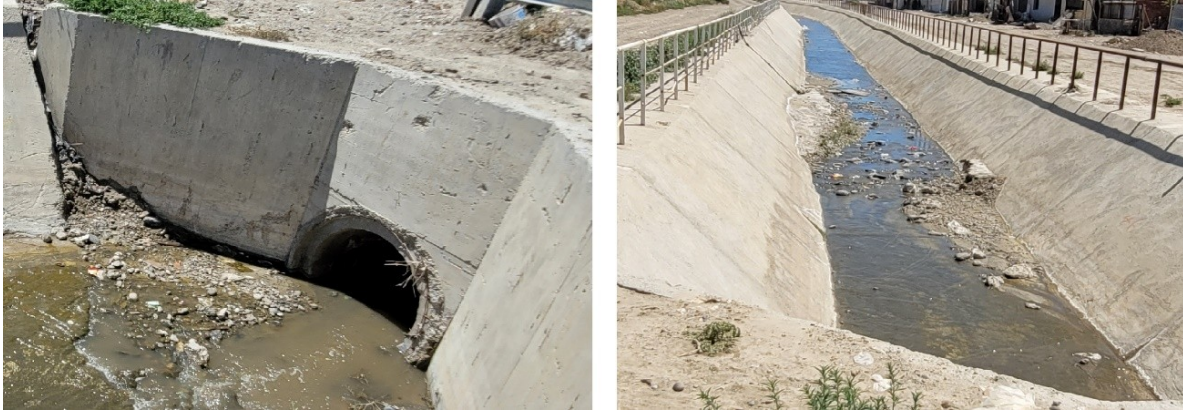
Figura 12. Escurrimiento de aguas cloacales

Nota: Desechos líquidos de aguas servidas ubicadas en entubado de El Cañadón de la Quinta, barrio San Cayetano. Fotografía tomada en enero 2023.

A modo de ejemplo se puede observar fotografías sacadas durante el relevamiento de campo exponiendo el sentido de escurrimiento en la calle Monseñor Enrique Angelelli que se dirige de NS y en calle Francisco de Nevaes va hacia el sentido OE generando una depresión en el lugar de estudio que debido a lluvias persistentes formaron lagunas. También se destaca que el conducto natural que poseía el cauce se encontraba un poco más elevado, a comparación del intubado que realizaron donde el mismo se desplazó hacia el S (ver Figuras 12 y 13).

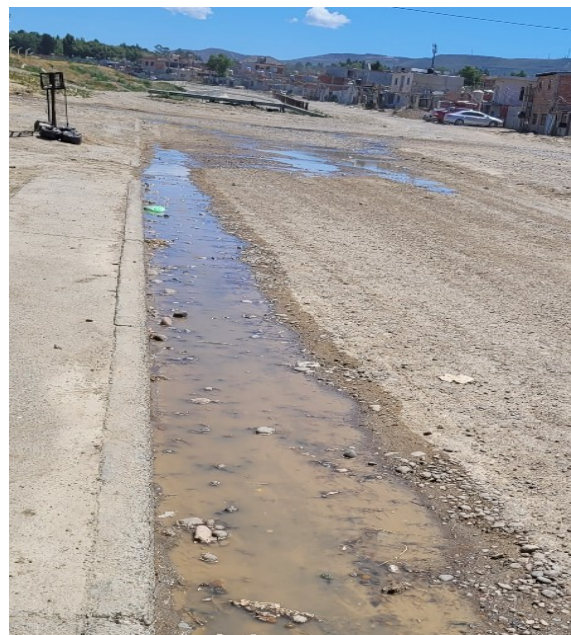
Figura 13. Filtraciones de aguas residuales en calles

Nota: escurrimiento de aguas residuales en barrio San Cayetano, cerca de domicilios particulares. Fotografía tomada en enero 2023.

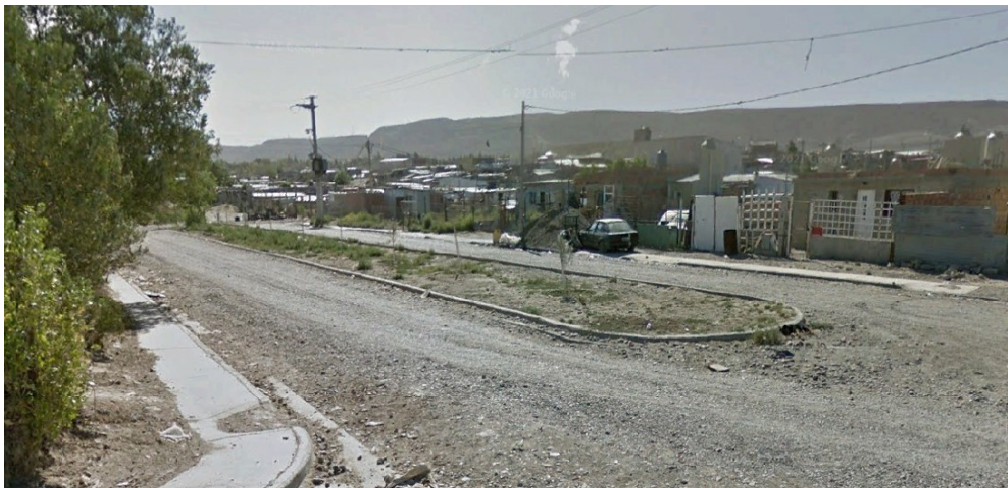
Figura 16. Ubicación de las viviendas en el Cañadón de la Quinta. Año 2014

El evento superó ampliamente el promedio pluviométrico anual —entre 113 y 300 mm— acumulando más de 350 mm de precipitaciones. Barrios enteros quedaron anegados, se interrumpió el transporte público, colapsaron los servicios básicos y miles de personas debieron ser evacuadas a gimnasios municipales, escuelas, centros barriales e instituciones comunitarias. La emergencia expuso la alta vulnerabilidad de la población asentada en áreas informales cercanas a los valles fluviales y puso en evidencia las deficiencias de planificación urbana y del sistema de drenaje pluvial (ver Figuras 16 y 17).

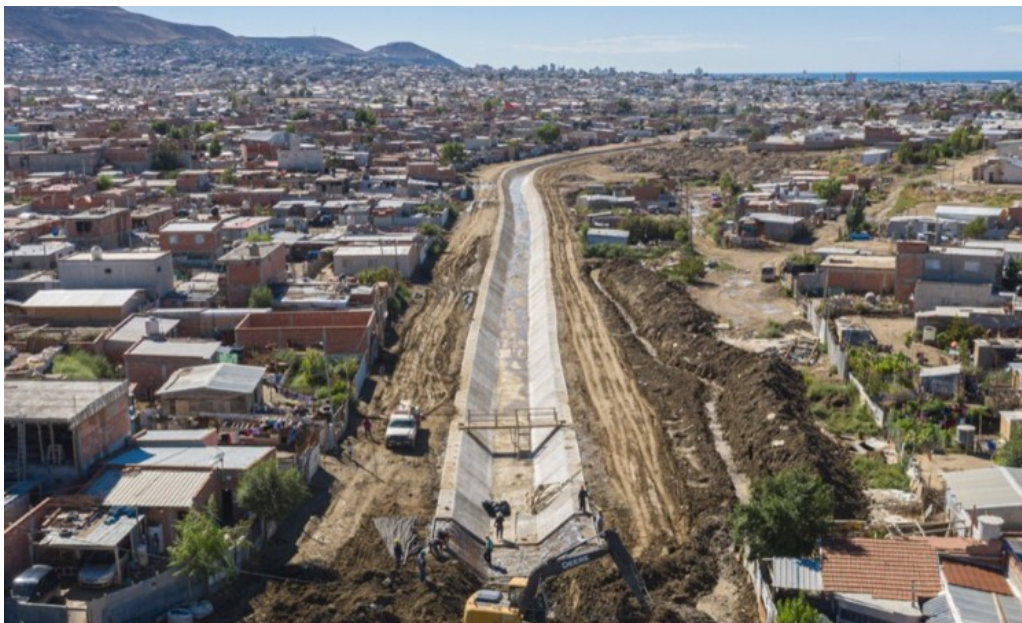
Figura 20. Entubado en proceso de realización

Nota: Vista aérea del entubado realizado con ubicación en San Cayetano y Moure, para minimizar las consecuencias ante precipitaciones. Fecha: marzo 2021.
Fuente: La Jornada.

Por otra parte, a raíz de lo acontecido en el temporal, el Ministerio de Obras Publicas de la Nación decidió avanzar en obras y/o proyectos de la ciudad de Comodoro Rivadavia y en particular la que es de interés en esta investigación que fue el pluvial revestido en el Barrio San Cayetano, ya que por el atravesaba una de las cuencas más extensas denominada Arroyo Las Quintas, que desemboca en el canal de la avenida Roca donde el agua se une con la subcuenca de avenida Chile (ver Figura 20).

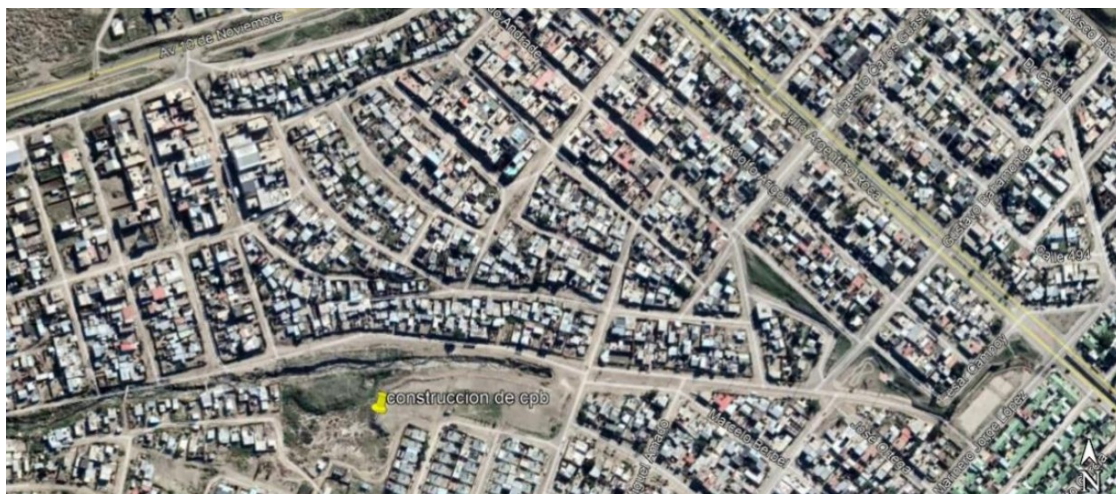
Figura 22. Imagen satelital de los barrios Moure y San Cayetano

La Figura 22 muestra que el Centro de Promoción Barrial se encuentra ubicado en asentamientos informales que tienen lugar desde el año 2006 y son de origen privado. En el sector destacado en la imagen satelital residen alrededor de 350 familias⁸.

Nota: Se aprecia la futura construcción del CPB en cercanías de El Cañadón de la Quinta. Fecha: Año 2018.
Fuente: Google Earth. Consultado 09/07/22
