# PRÁCTICA PROFESIONAL SUPERVISADA

ACCION Y RESOLUCION DE RECLAMOS Y EMERGENCIAS  
SEGÚN IOR-104 (ATENCION INTEGRAL DE EMERGENCIAS)

- ALUMNO: PEREYRA, GUSTAVO DAMIAN
- TUTOR ACADEMICO: MG. ARQ. BRAMATI, SILVINA
- TUTOR EXTERNO: ING. CASTILLO, JAVIER

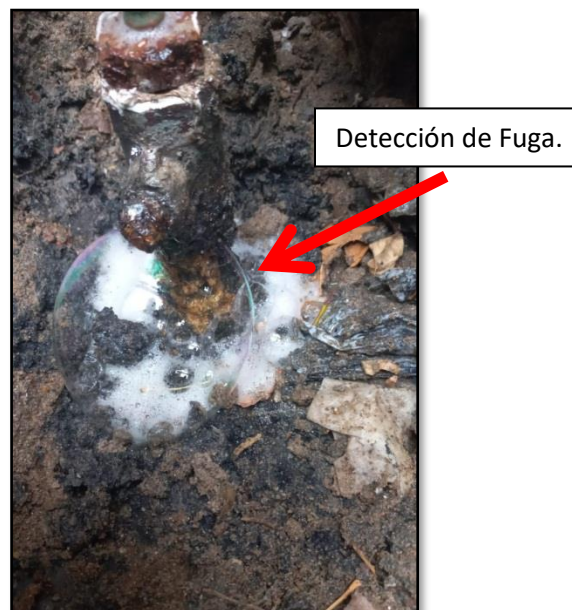
*Imagen N°5: Fuga en servicio de acero, aguas arriba de válvula de corte.*

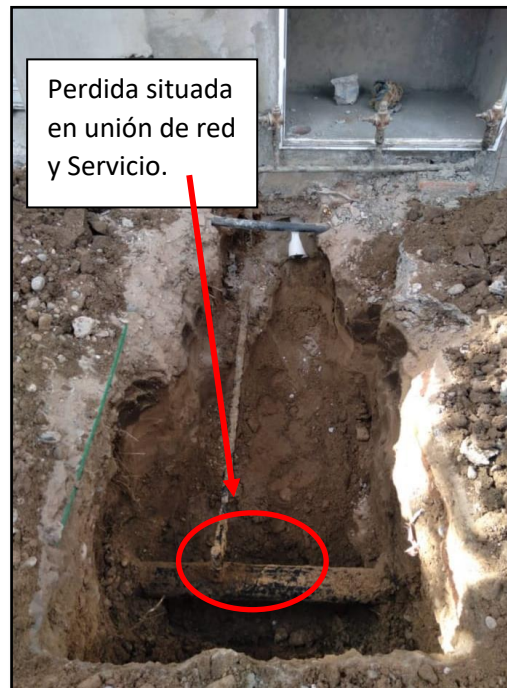
*Imagen N°6: Fuga en Red de acero.*

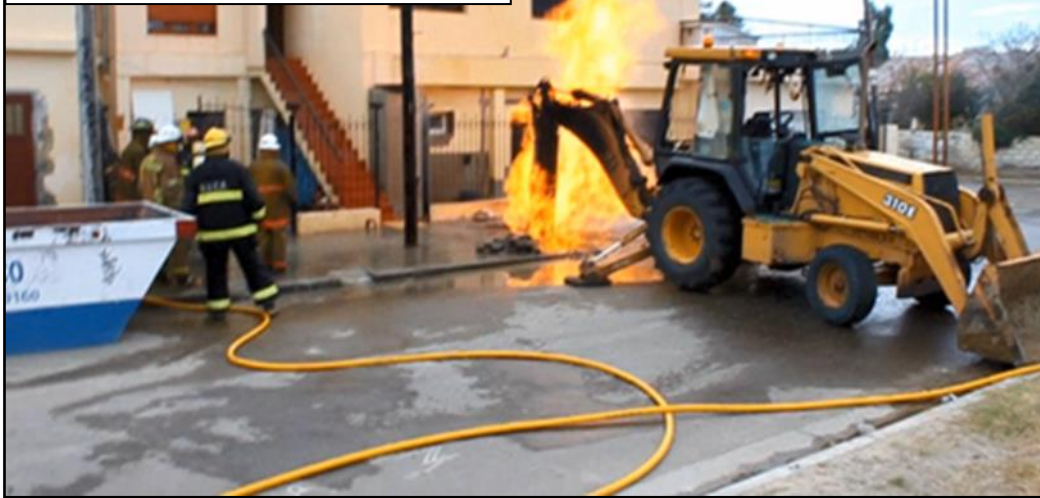
Incidente ocurrido en red de acero por maquinaria retroexcavadora.

*Imagen N°7: Fuego en Redes- Incidente Ocurrido en la ciudad de Comodoro Rivadavia.*

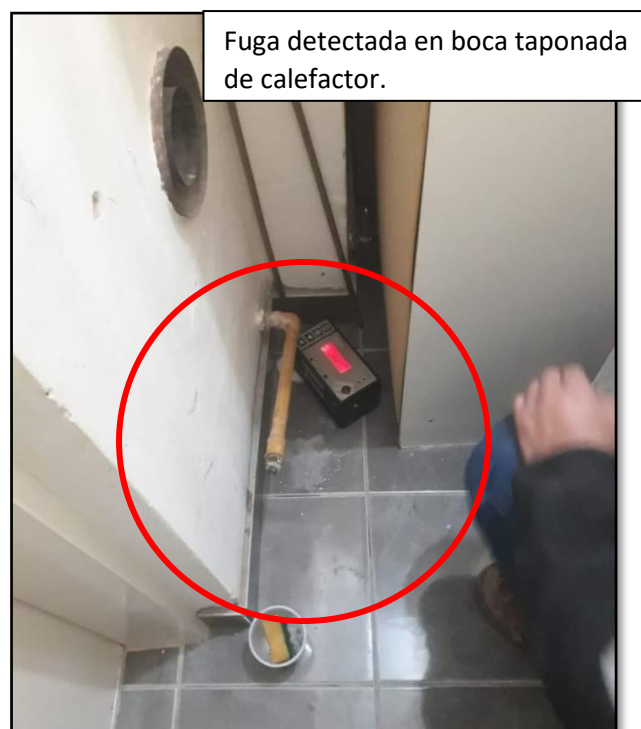
*Imagen N°10: Detección de Perdida en instalaciones internas con equipo Explosímetro.*

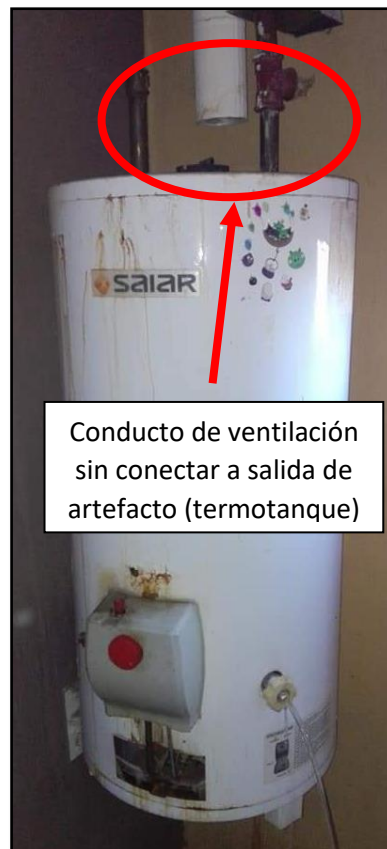
*Imagen N°13: Deficiente Instalación de conducto de ventilación.*

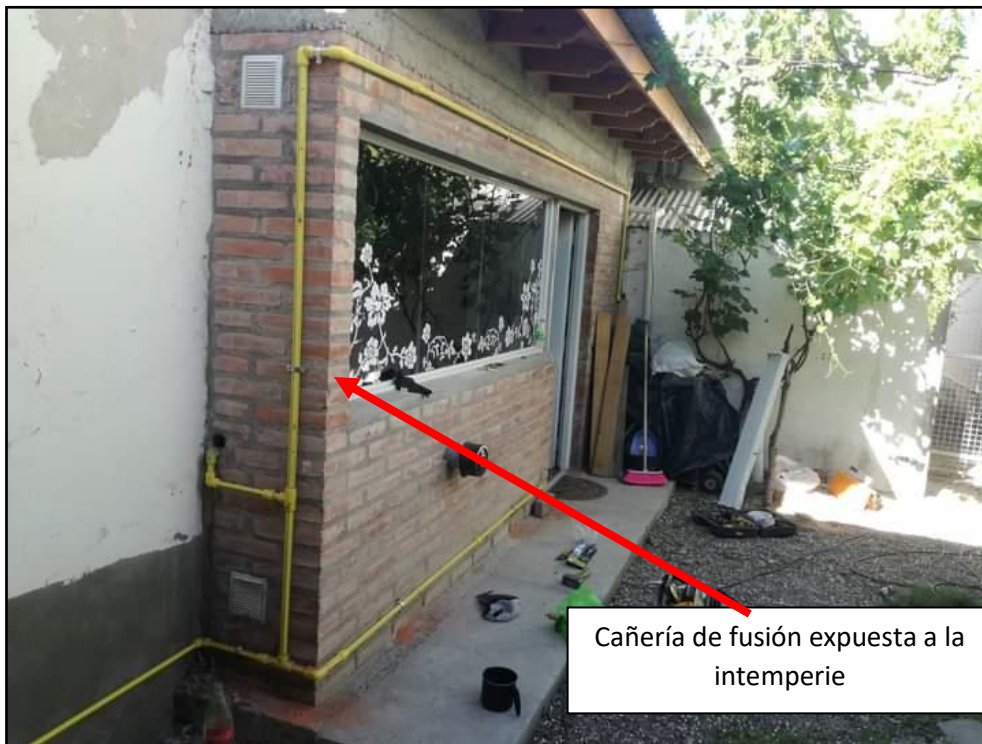
*Imagen N°14: Cañería mal instalada.*

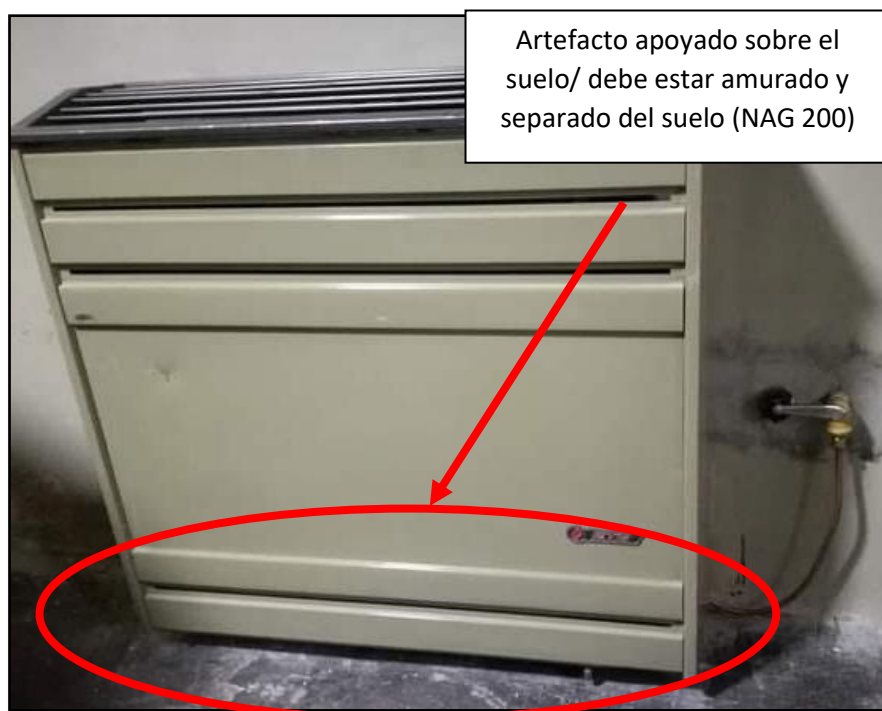
*Imagen N°15: Instalación artefacto Calefactor deficiente.*

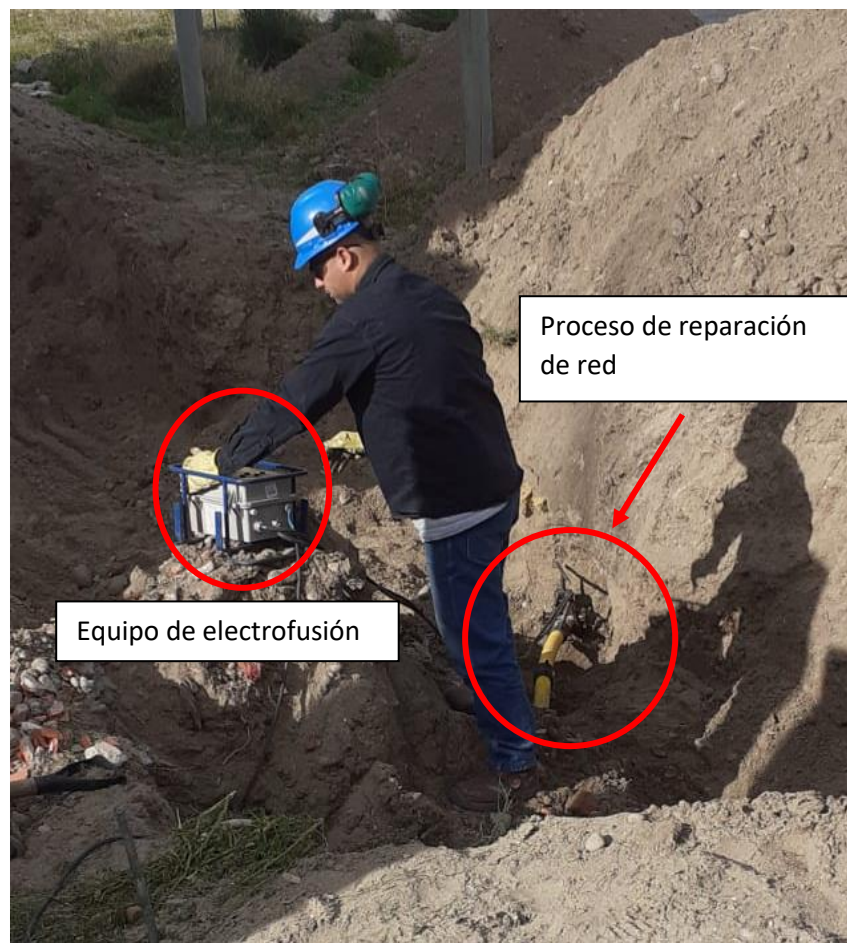
*Imagen N°16: Rotura y Reparación en Red de polietileno  $\varnothing 90$  mm que distribuye a Barrio Rodaj Park (Rawson).*

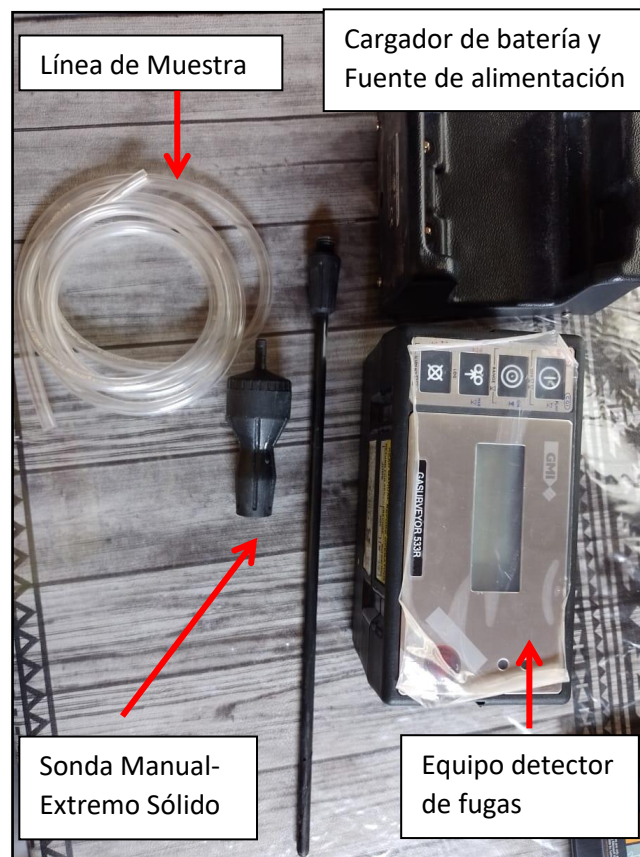
- *Cargador de baterías y fuente de alimentación.*
- *Sonda Manual:* contiene un filtro de partículas de algodón y un filtro hidrófobo.
- *Sonda Extremo Sólido:* Se ajusta al montaje de la sonda manual.
- *Línea de Muestra (Sample Line):* Permite la conexión desde el equipo explosímetro a la sonda manual.

*Imagen N°17: Equipo Exposímetro y sus partes componentes.*

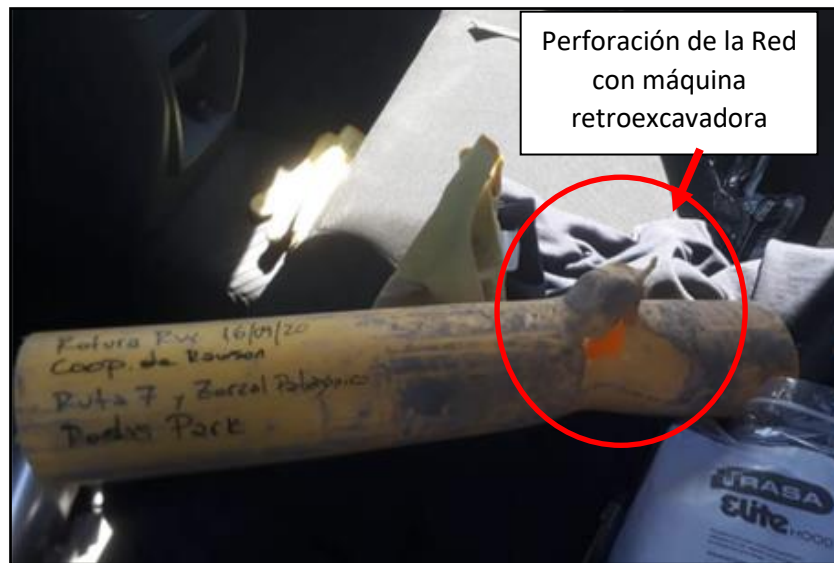
Al concurrir a la emergencia se verificó un daño producido a las instalaciones de la compañía, a causa de terceros. El mismo se produjo en la red de alimentación al barrio, causando la rotura de la red, una potencial fuga y la discontinuidad del servicio.

El perjuicio fue causado por una máquina retroexcavadora que se encontraba realizando trabajos de zanjeo para la colocación de alumbrado público.

*Imagen N°20: Rotura de la Red de alimentación de polietileno  $\varnothing$ 90mm.*

Como se trató de una pérdida que representa un riesgo existente para las personas y la propiedad (GRADO 1), se tomaron acciones inmediatas y continuas hasta que se subsanó la misma y se eliminó el riesgo.

En primer lugar, se procedió a despejar el área colocando conos de alerta sobre la zona de influencia de la fuga, generando un área de seguridad y evitando el tránsito de personas por lugares en los que potencialmente pudiera existir presencia de mezcla explosiva.

Se informó sobre la situación a los superiores, los cuales coordinaron las posteriores tareas a realizar y se solicitó equipo de apoyo para la reparación de la fuga. Mientras tanto se monitorearon los posibles cambios que pudieran producirse y que obliguen a tomar medidas de control de riesgos adicionales, por medio del equipo explosímetro (IGC).

Al llegar al lugar, el personal encargado de la reparación de la fuga procedió a realizar el cateo de la red de forma manual con el fin de anular momentáneamente el paso del flujo de gas. El mismo se realizó por medio de prensas colocadas aguas arriba de la rotura, con el fin de generar una zona de trabajo para la posterior reparación de la red de  $\varnothing$ 90 mm de polietileno.

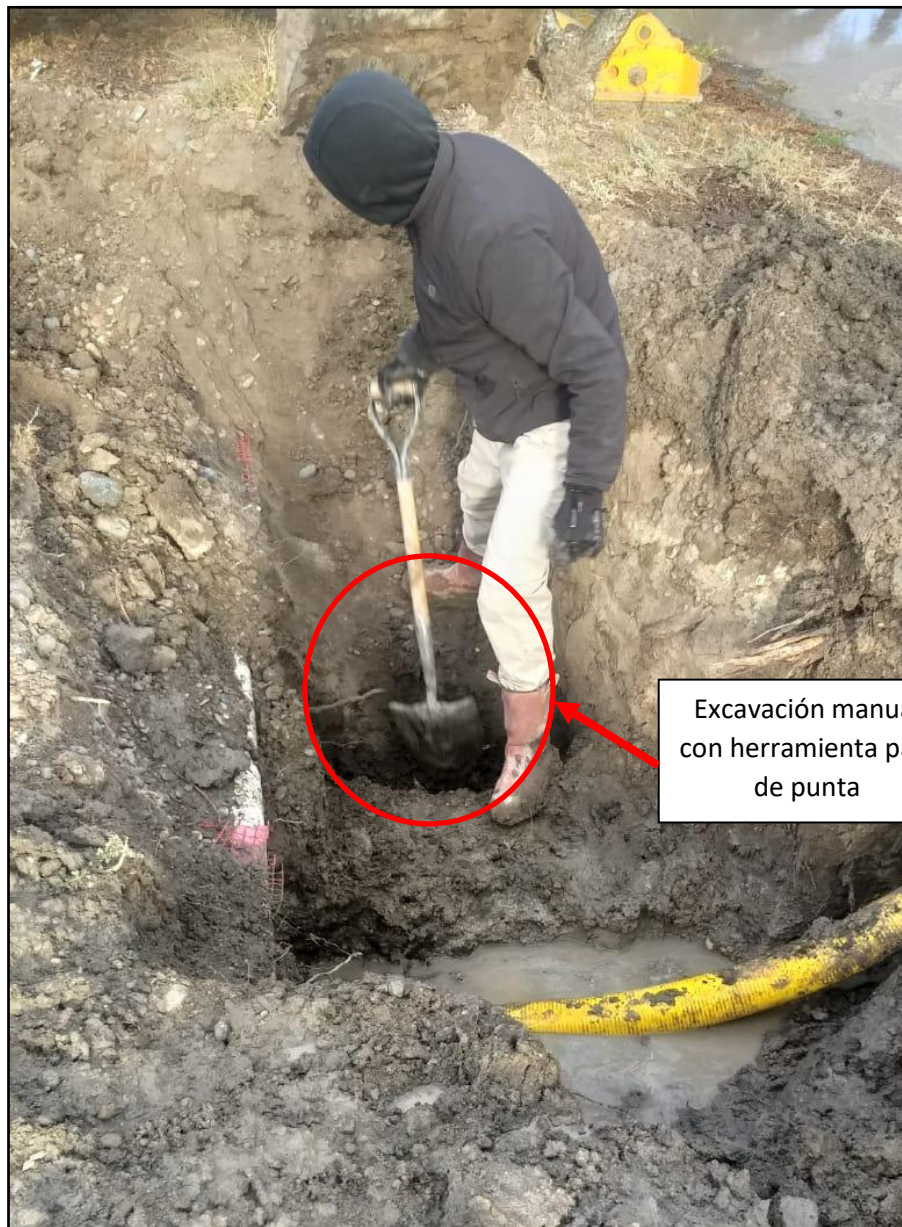
*Imagen N°21: Cateo manual de red.*

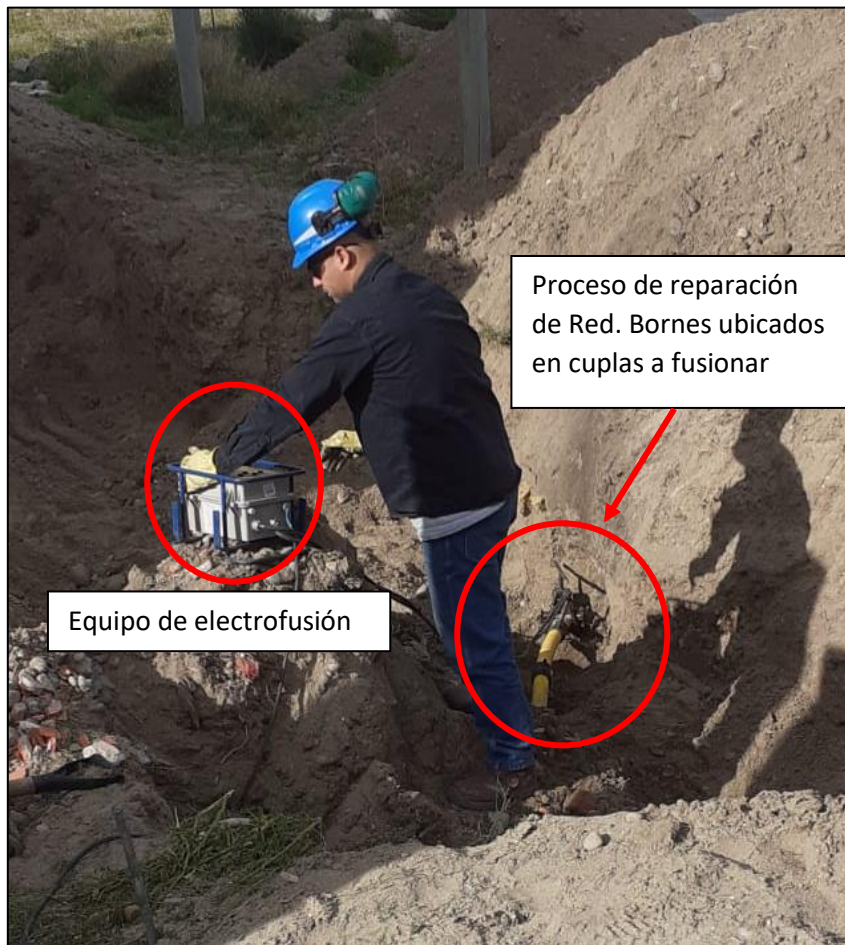
*Imagen N°22: Reparación de Red según normativa ISM-139/ I OR-087.*

La excavación se realizó según la instrucción de trabajo ISM -103 (Excavación y zanqueo). La reparación de la cañería se efectuó en un todo de acuerdo con la instrucción de trabajo ISM-139 (Reparación de cañerías) y la I OR-087 (Reparación de Gasoductos y ramales). La fuga se consideró reparada cuando al momento de efectuar la verificación por medio de agua jabonosa, no se detectó presencia alguna de gas.

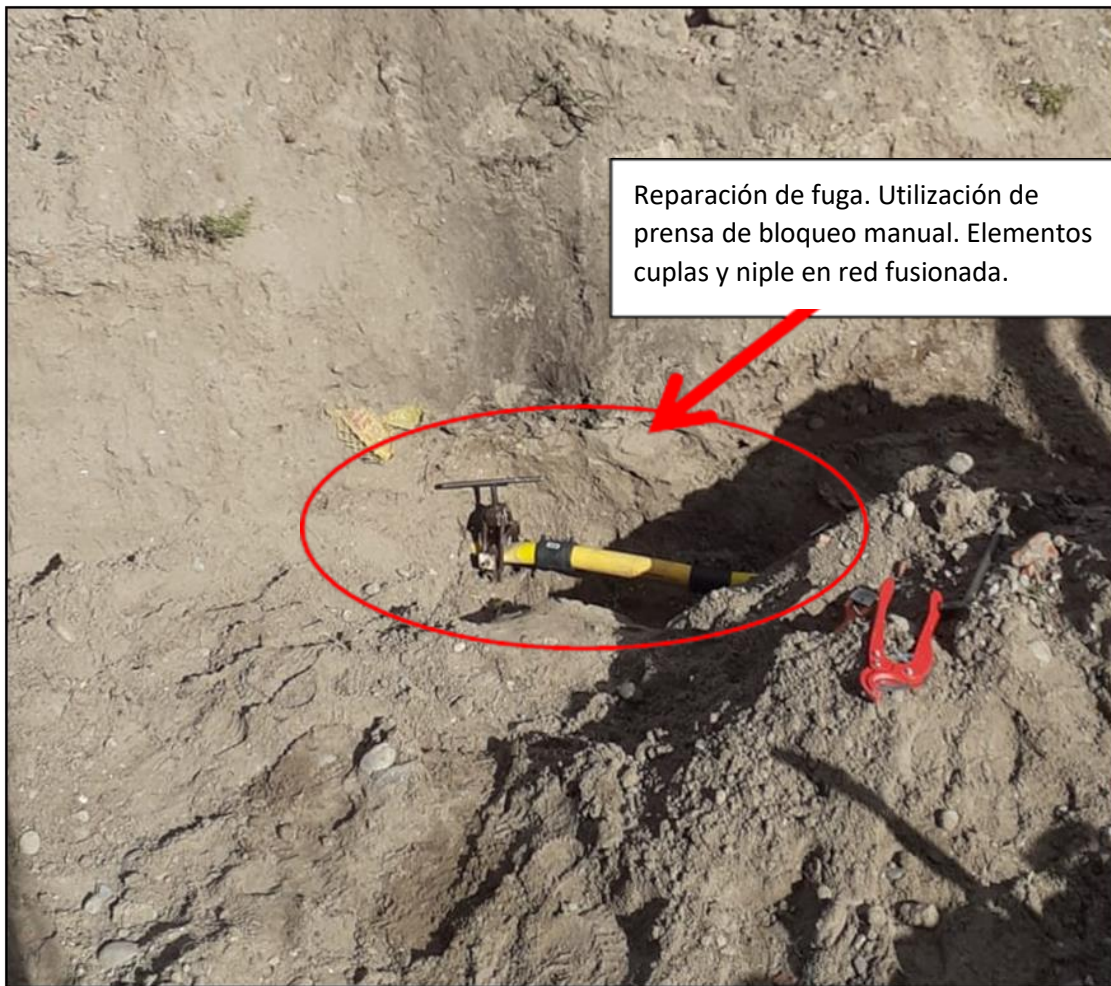
*Imagen N°23: Reparación de fuga de red de polietileno  $\varnothing$ 90mm.*

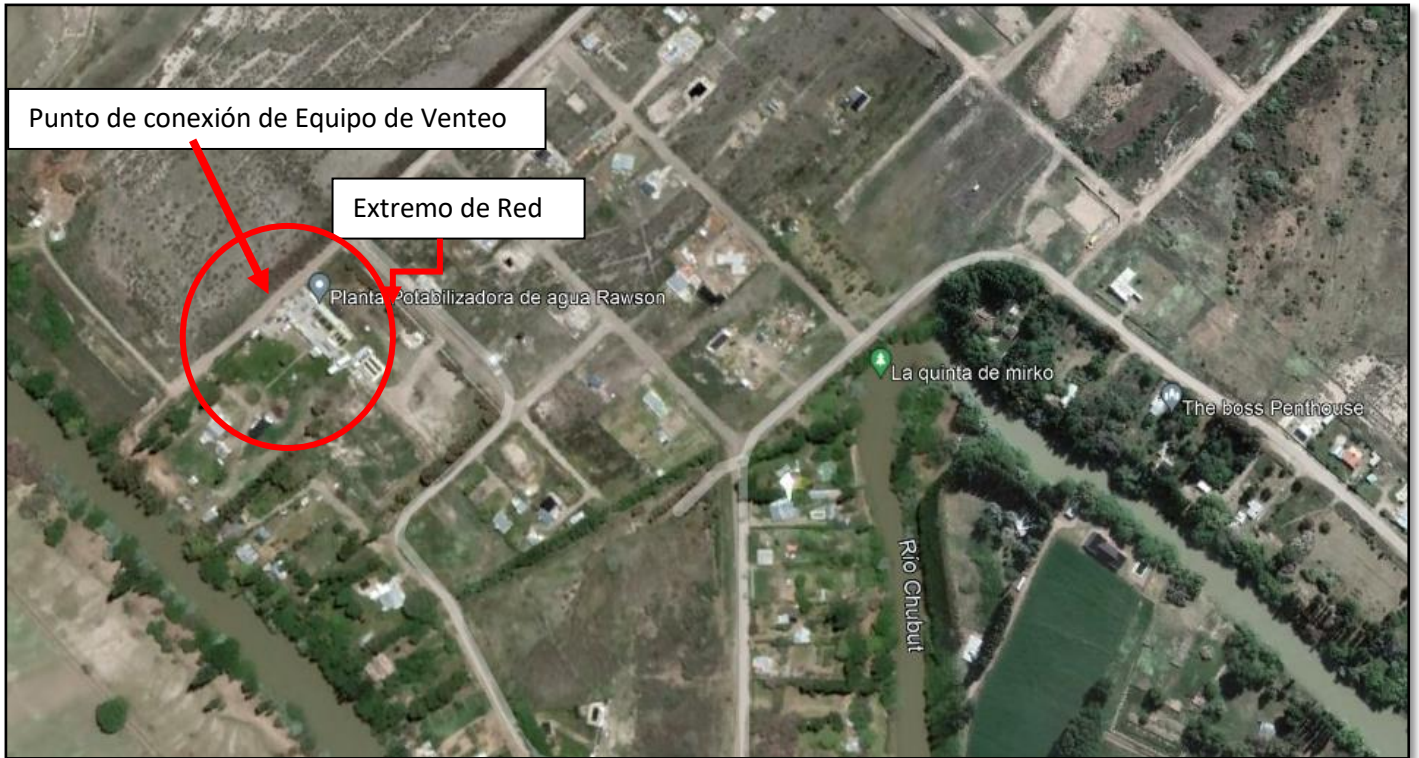
*Imagen N°24: Punto de finalización de red/ colocación de equipo de venteo*

Reparada la cañería, se colocó un venteo en la válvula de cierre del servicio, ubicada dentro del gabinete domiciliario, y con la ayuda del equipo Explosímetro se procedió a verificar que la red se encontrara nuevamente llena de gas. Procurando asegurar que la red de distribución se llene por completo, se colocó dicho venteo en el punto de finalización de la red o punta de red del barrio.

El procedimiento se dio por finalizado cuando el equipo detector de fugas mostró un valor de 100% GAS en el interior de la cañería, indicando que no existe presencia de aire en la red de distribución y que la misma se encuentra cargada con gas en su totalidad.

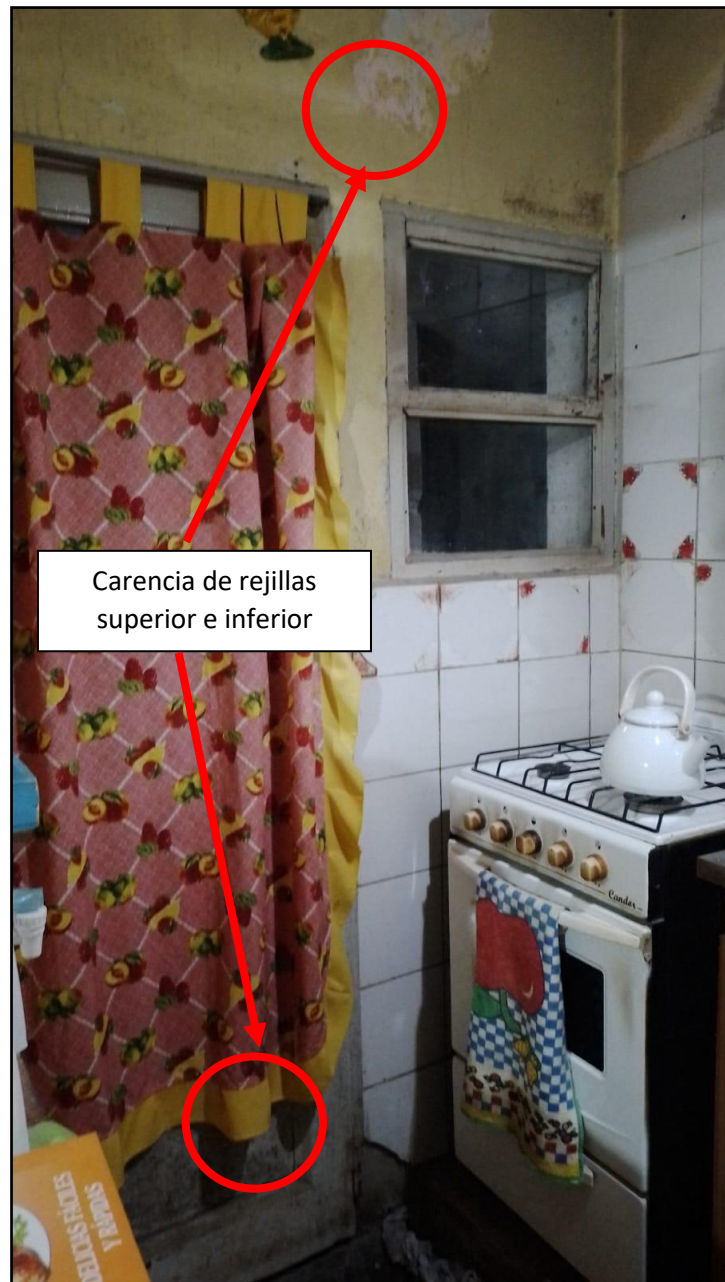
Se procedió entonces a ingresar a la vivienda con el equipo explosímetro (IGC), y se realizó el cateo en artefactos. A partir de ello se detectó una pérdida en el artefacto de la cocina.

- *Carencia de rejillas de ventilación.*
- *Instalación del termotanque defectuosa (conducto de ventilación con salida horizontal, longitud de flexible excesiva).*

- *Calefactor tipo Tiro Natural con ventilación deficiente.*

*Imagen N°27: Anomalías en ambiente cocina.*

Realizadas las verificaciones antes mencionadas, se procedió al cierre de la llave de paso, su precintado y retiro del medidor. Se notificó al usuario a través de un formulario 1022, en el cual se indica que debe dar intervención a un gasista matriculado para rehabilitación del servicio, y adecuar la instalación existente según norma vigente (NAG 200/NAG 226<sup>\*1</sup>/IOR103<sup>\*2</sup>)

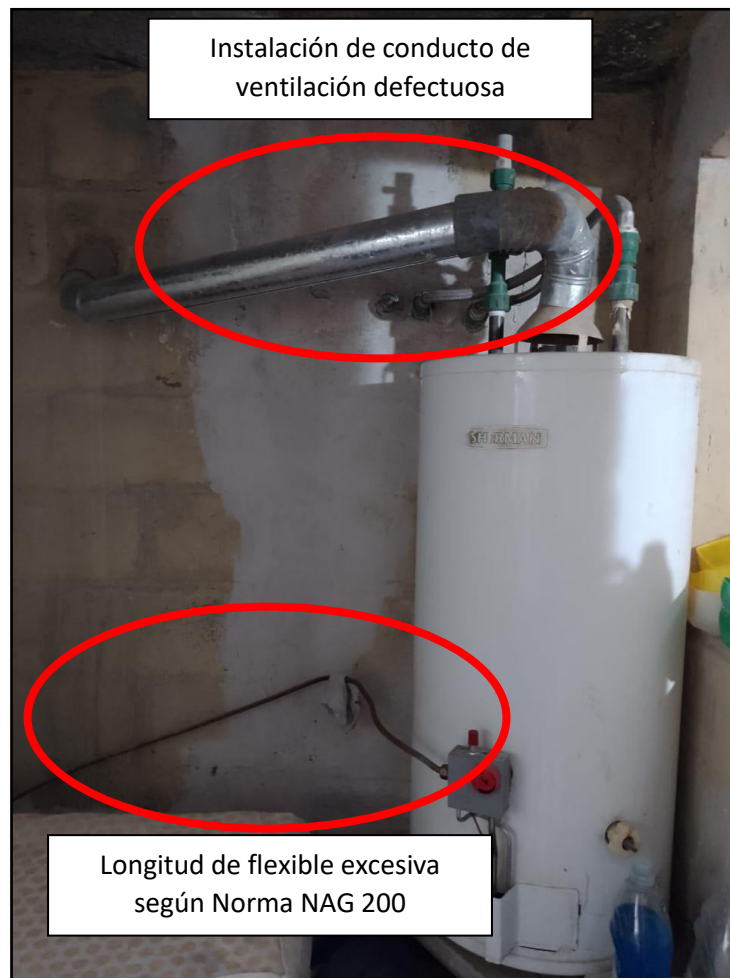
*Imagen N°28: Anomalías en instalación artefacto Termotanque.*

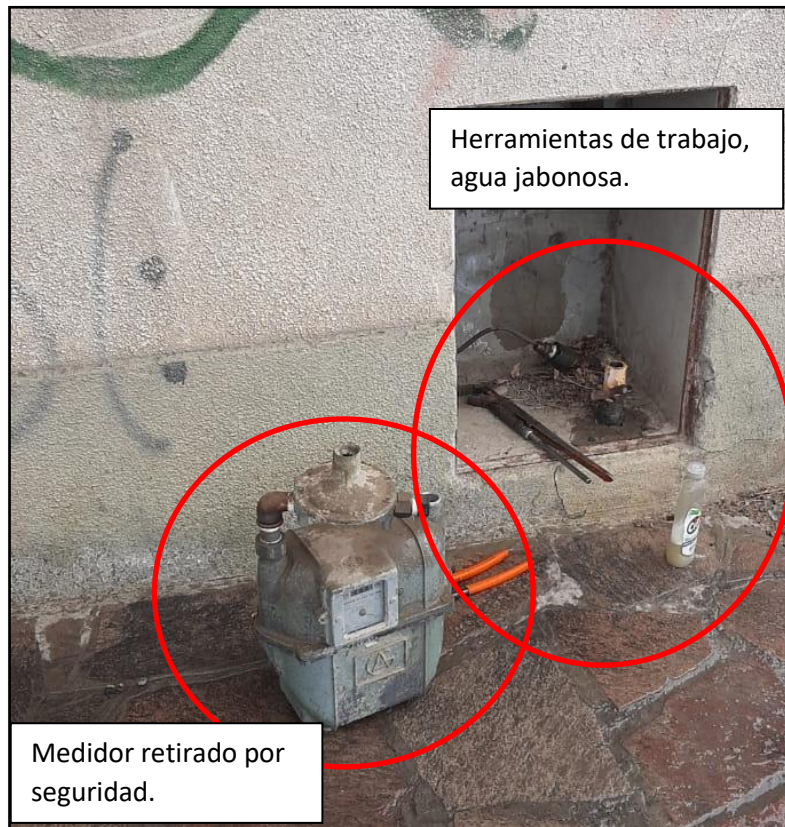
*Imagen N°29: Retiro de medidor y herramientas utilizadas.*

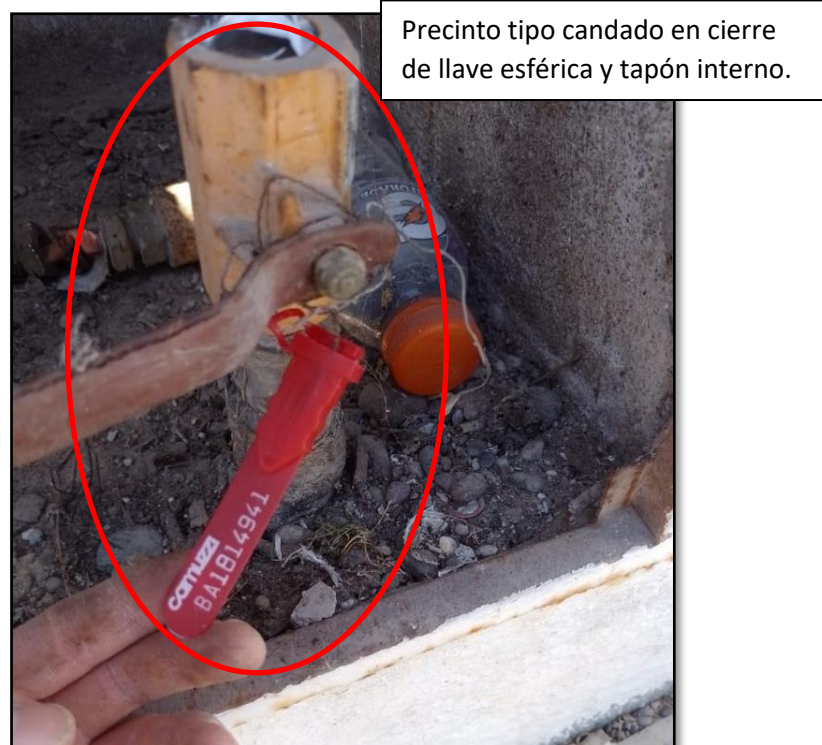
*Imagen N°30: Cierre de válvula y precintado.*
