**Programa de Posgrado Interinstitucional en Ciencias Hídricas
(con mención ambiental)**

**Tesina de la carrera de
Especialización en Contaminación de Aguas Subterráneas**

**ANÁLISIS TEMPORAL DE LA CONTAMINACIÓN DEL
AGUA SUBTERRÁNEA EN ESTACIÓN DE
SERVICIO EN LA CIUDAD DE RIO GRANDE, TIERRA
DEL FUEGO, ANTÁRTIDA E ISLAS DEL
ATLÁNTICO SUR**

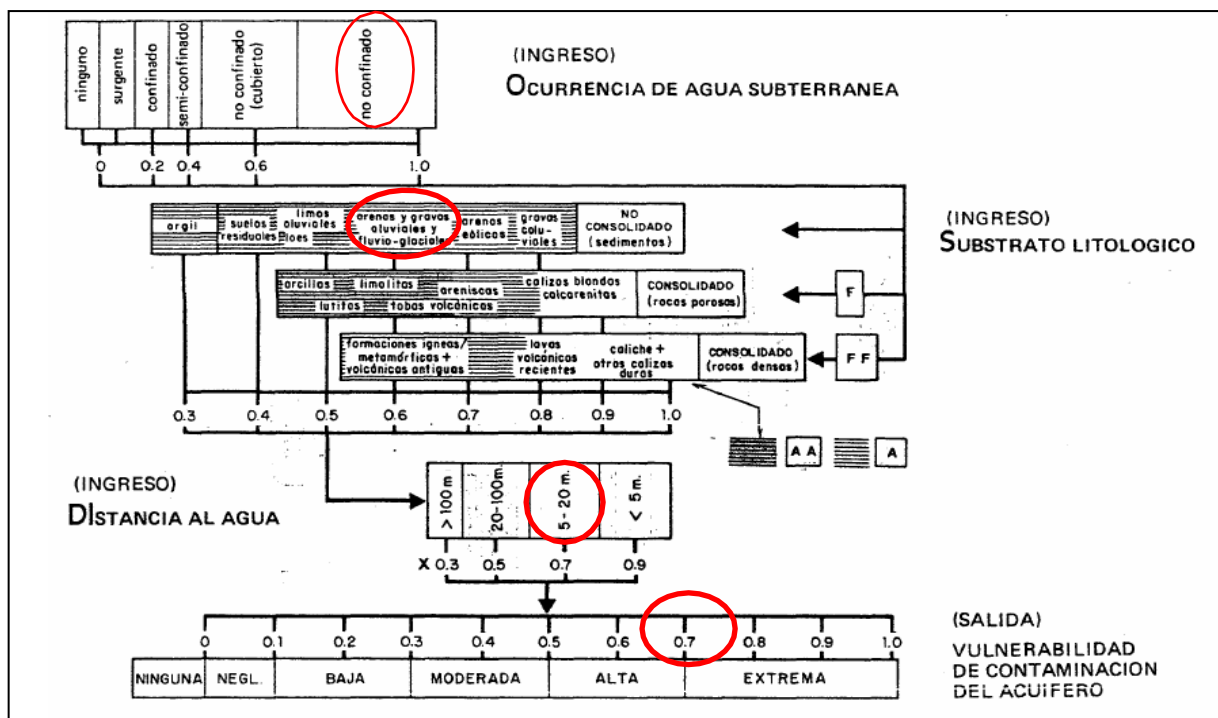
Figura N° 3: Método GOD: evaluación de vulnerabilidad. Fuente: CEPIS-Foster/Hirata 1988.

Por otra parte, se aplicó el método G.O.D. por sus siglas en inglés: Groundwater occurrence, Overall lithology, Depth; ya que su enfoque resulta especialmente útil en zonas urbanas de alta densidad de infraestructuras, donde los acuíferos someros están más expuestos a la contaminación (Custodio & Llamas, 1983; Foster et al., 2002; Kissar & Khammoudj, 2023) y donde se presentan estructuras subterráneas que faciliten la migración de vapores. La vulnerabilidad hidrogeológica en el sitio de estudio se consideró como ALTA debido a factores como: *el tipo de acuífero, la litología suprayacente y la profundidad de la napa freática* (Figura N°3).

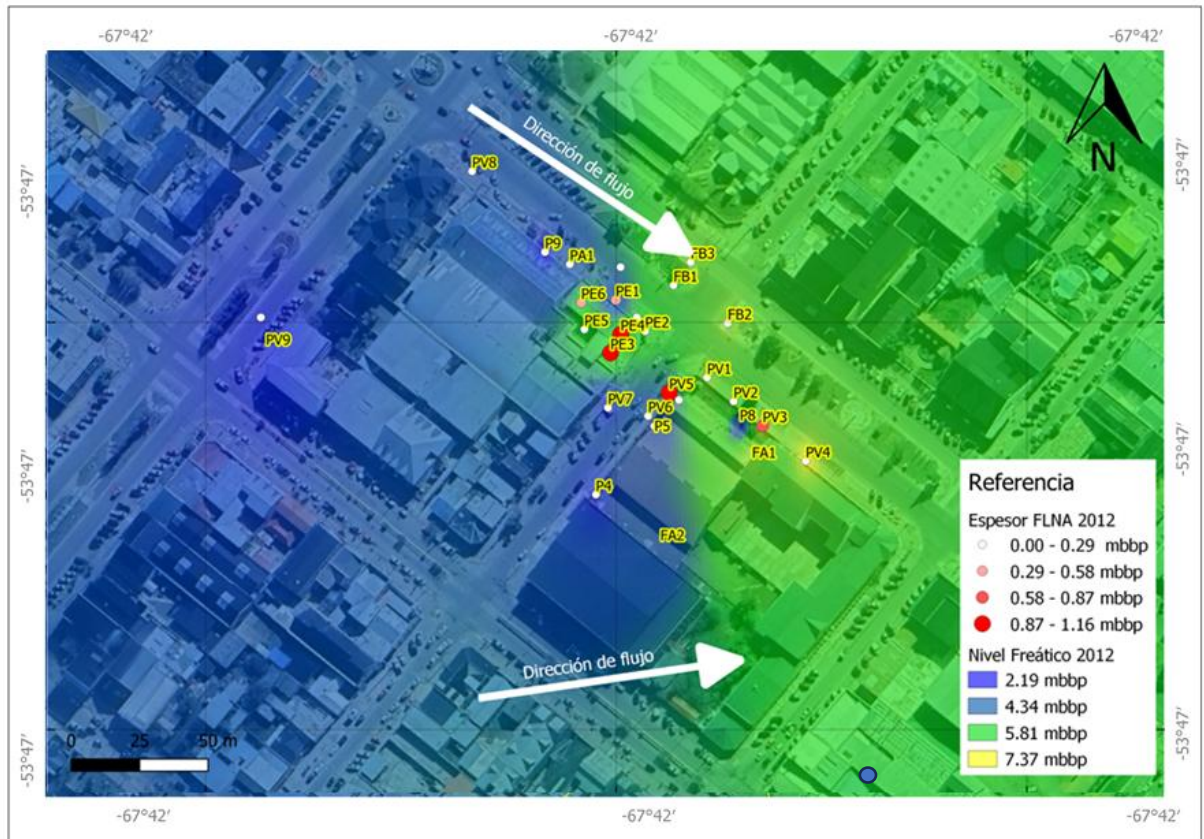
Figura N°5: Mapa del nivel freático y el espesor de FLNA en el periodo 2012.

La figura N°5 representa por codificación de color, la profundidad del nivel freático y los espesores FLNA medidos en el año 2012. Se observa que en la zona interna del predio de la ES (cercana a los pozos P1, P2 y P3) que el nivel freático se presenta relativamente alto y en esa misma área se detectaron espesores de FLNA entre 0.01 y 1.3 mbbp. En cambio, hacia SE el nivel freático se encontró más profundo (entre 5–6 m según el escurrimiento regional) y se hallaron espesores de FLNA entre 0.2 y 1.1 mbbp.

En conjunto, el mapa evidencia que el foco de la contaminación inicial estaba centrado bajo la ES, donde se registró la mayor presencia de producto flotante y se trata de un acuífero con un nivel freático promedio de 5.08 mbbp.

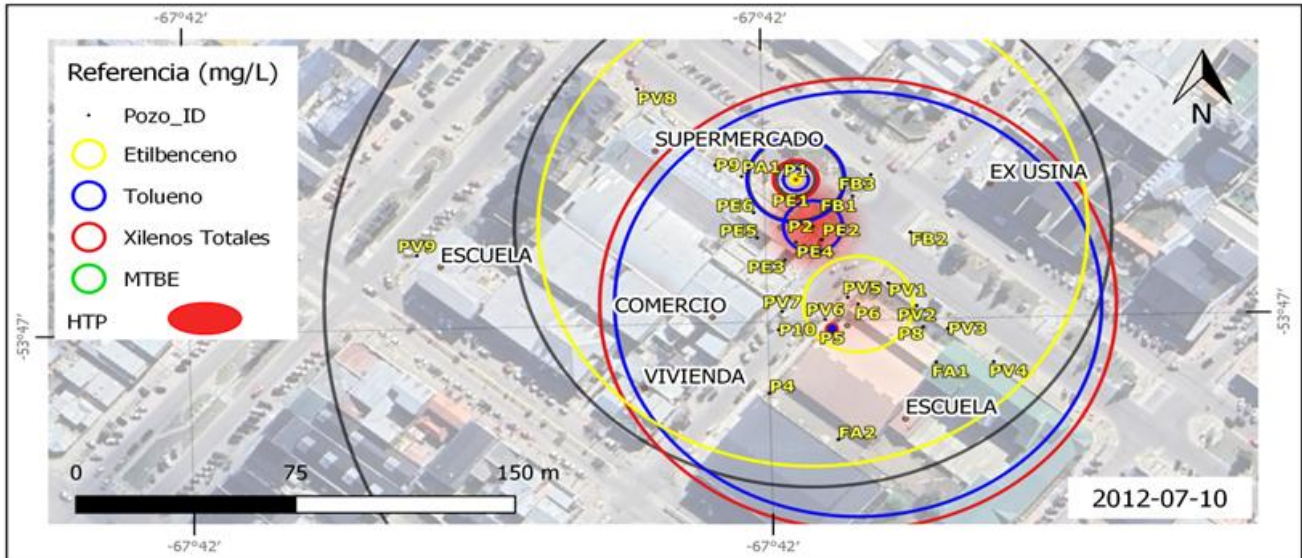
Figura N° 7: Mapa interpolación IDW de concentraciones de los CDI's. Periodo 2012

En la figura N° 7 se presenta el mapa de Mapa interpolación IDW de concentraciones de los CDI's, periodo 2012, se elaboró teniendo en cuenta los siete (7) pozos que pudieron ser encamisado en julio y los construidos el mes de agosto 2012 cuando se amplió la red de monitoreo para la instalación del sistema de extracción por doble fase. Este mapa reveló un foco principal de contaminación frente a la estación (cercano a P2), con concentraciones de HTP >5000 mg/L y benceno con concentraciones aproximadas a 600 mg/L. También se observaron elevadas concentraciones en el pozo P6, ubicado en la vereda del colegio. En cambio, los pozos periféricos (PA1, FB2, FB3, etc.) no mostraron concentración de CDI's disueltos en el agua subterránea, razón por la cual se puede considerar que la pluma de contaminación de hidrocarburos disuelto se presenta delimitada por los freáticos construidos y la afectación se encuentra delimitada en extensión, no así en profundidad.

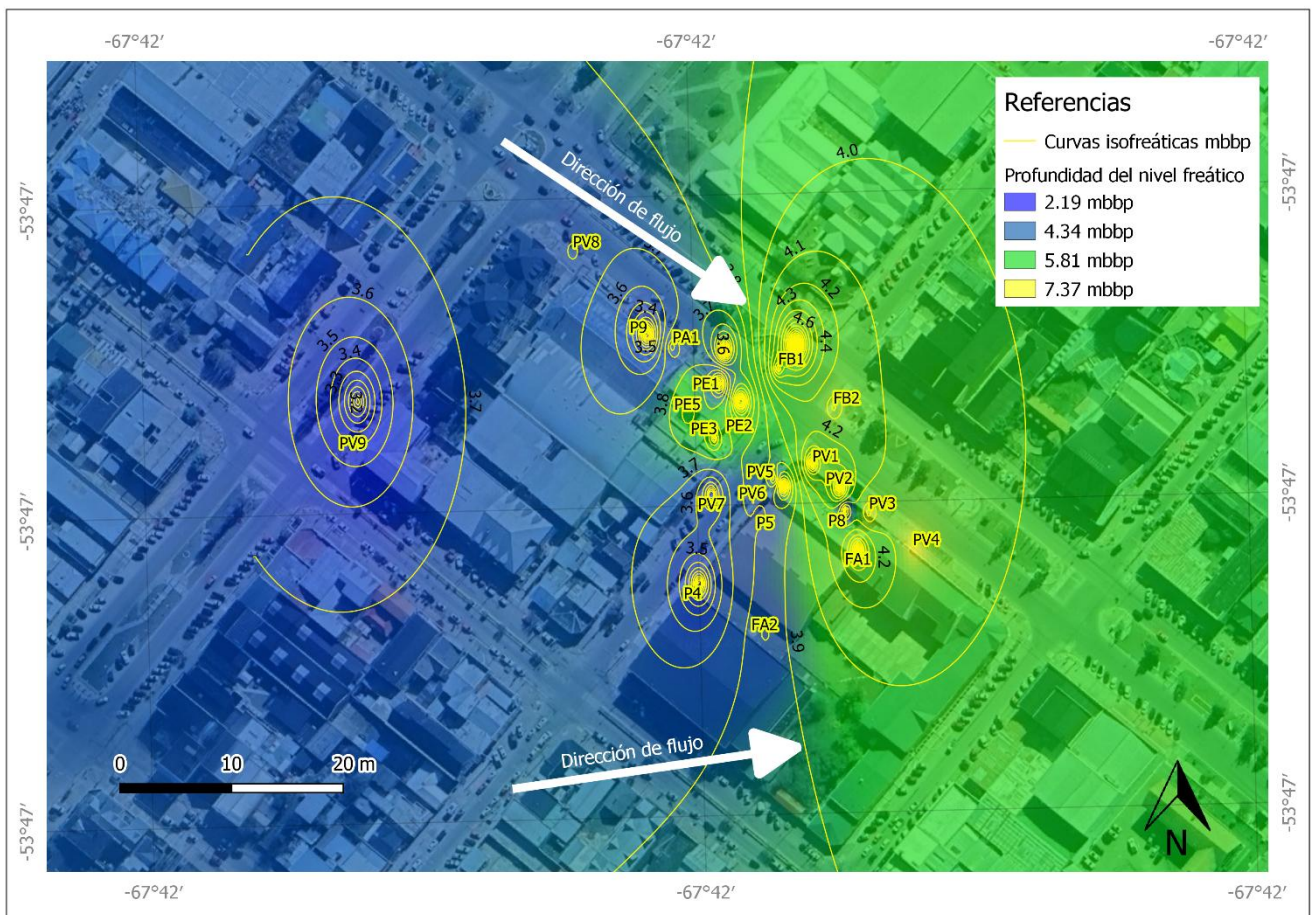
Figura N° 8: Mapa isofreático promedio Periodo 2013-2023

La figura N°8 representa por codificación de color de la profundidad del nivel freático promedio en el año 2013-2023. Se observa que en la zona interna del predio ES el nivel freático se presenta relativamente alto y en esa misma área se detectaron espesores de FLNA entre 0 y 0.92 mbbp. En cambio, hacia SE el nivel freático se encontró más profundo (entre 5–7 m según el escurrimiento regional), se ha registrado secos varios pozos a lo largo del periodo, pero el PV4 se destaca por su relevancia. En el periodo analizado, el espesor de FLNA fue entre 0.001 y 0.2 mbbp, registrado este último valor en el año 2013 en el pozo PV3. Los últimos registros de ese pozo indican un espesor de 0.01 mbbp de FLNA.

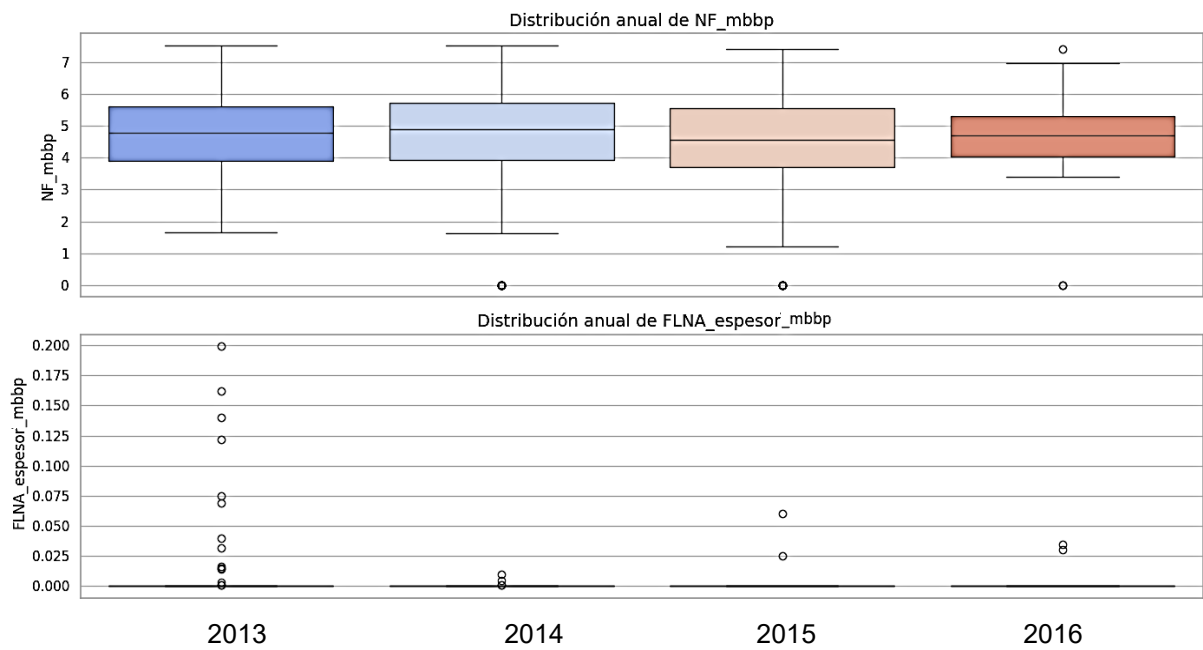
Figura N°9: Boxplot nivel freático y espesor de FLNA durante la remediación activa.

La figura N° 9 muestra el análisis estadístico mediante boxplots donde se evidencia la evolución del nivel freático (NF) y del espesor de FLNA entre 2013 y 2015 bajo condiciones de remediación activa. La distribución anual del NF presenta rangos intercuartílicos (IQR) estrechos y medianas estables, lo que indica baja variabilidad interanual y ausencia de desplazamientos significativos en la profundidad del acuífero. Esta estabilidad hidráulica descarta efectos hidrodinámicos como factor condicionante

En contraste, la distribución del espesor de FLNA muestra medianas iguales a cero en todos los años evaluados, acompañadas por una elevada dispersión de valores atípicos (outliers) de baja magnitud. Este patrón es consistente con un sistema en etapa avanzada de remediación, donde la presencia de producto libre se limita a eventos esporádicos y no a láminas continuas.

En conjunto, la tendencia estadística observada sugiere una reducción sostenida de la FLNA atribuible al sistema de doble extracción, con un comportamiento residual del contaminante y sin indicios de recuperación significativa de fase libre a lo largo del período analizado.

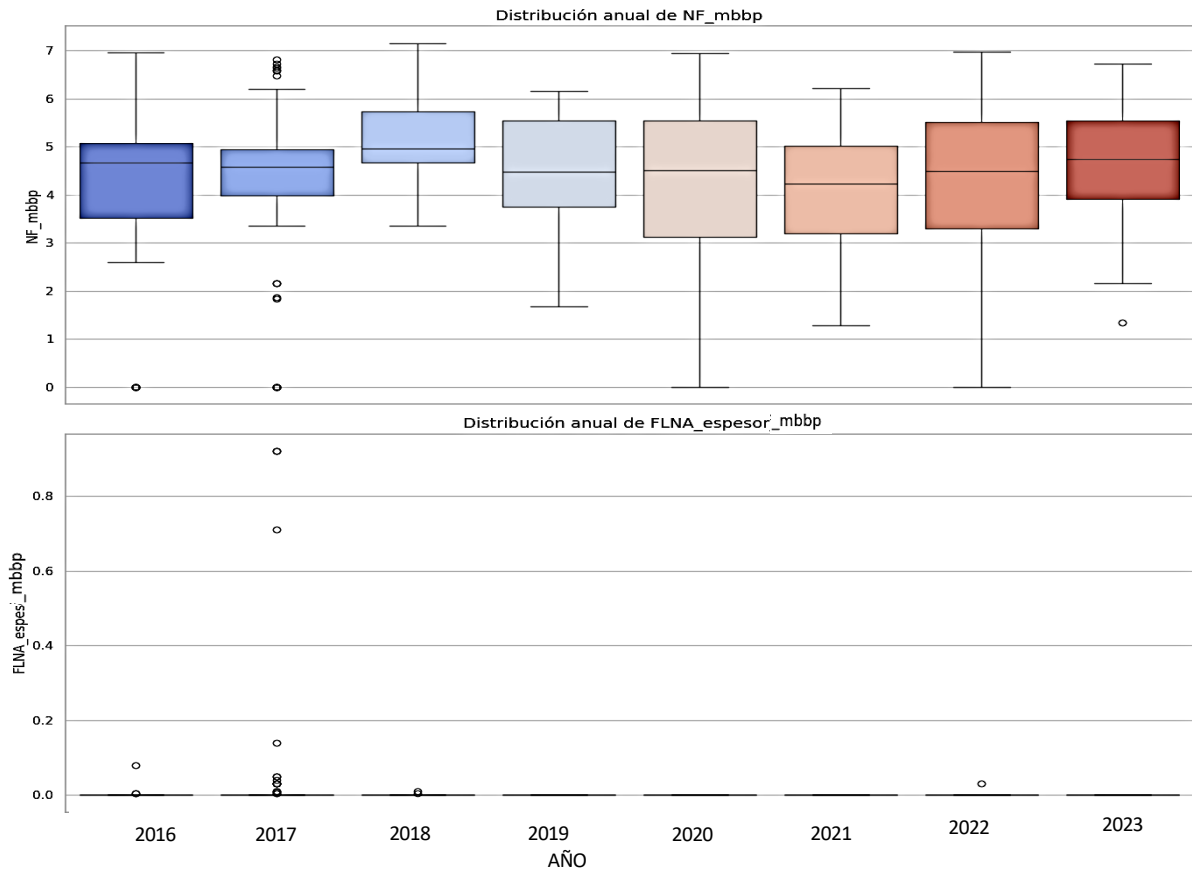
Figura N°10: Boxplot nivel freático y espesor de FLNA durante la remediación pasiva.

La figura N° 10 presenta la evolución estadística NF y del espesor de FLNA durante el período 2016–2023, bajo un esquema de **remediación pasiva mediante atenuación natural**, complementado con la utilización puntual de skimmers para la remoción de producto libre.

En la distribución del NF se observa que las **medianas anuales se mantienen estables**, con valores comprendidos aproximadamente entre 4,0 y 5,5 mbbp. Los rangos intercuartílicos (IQR) son moderados y relativamente constantes entre años, lo que refleja una **baja variabilidad hidrogeológica** y una estabilidad en la posición del nivel freático. Los outliers presentes en algunos años (particularmente 2017, 2018 y 2020) indican fluctuaciones locales o estacionales, sin evidencias de cambios estructurales en el comportamiento del acuífero.

Por su parte, la distribución del espesor de FLNA muestra medianas iguales a cero en todos los años, lo que evidencia la ausencia sistemática de láminas continuas de producto libre. Los valores atípicos, de magnitud reducida y presentes principalmente entre 2017 y 2019, representan **eventos esporádicos de aparición residual de FLNA**, consistentes con remanentes atrapados en la zona saturada o con pequeñas acumulaciones inducidas por leves variaciones del NF. A partir de 2020 se registra una disminución significativa en la frecuencia y magnitud de estos outliers, lo cual sugiere una transición hacia un estado más estable del sistema, característico de fases avanzadas de atenuación natural.

En conjunto, la gráfica indica que, durante el período de remediación pasiva, el acuífero mantuvo condiciones hidráulicas estables y no se evidenció recuperación sostenida de FLNA, limitándose su presencia a eventos residuales puntuales. Este comportamiento es consistente con un sitio en proceso de estabilización y con una reducción progresiva de la masa disponible de hidrocarburos libres en la interfaz freática.

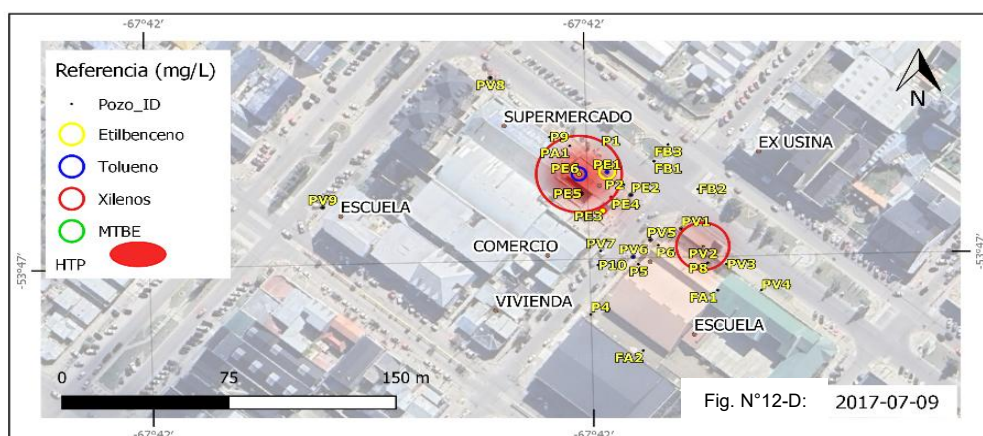
Figura N° 12: Mapa interpolación IDW de concentraciones de los CDI's. Periodo 2016 a 2023

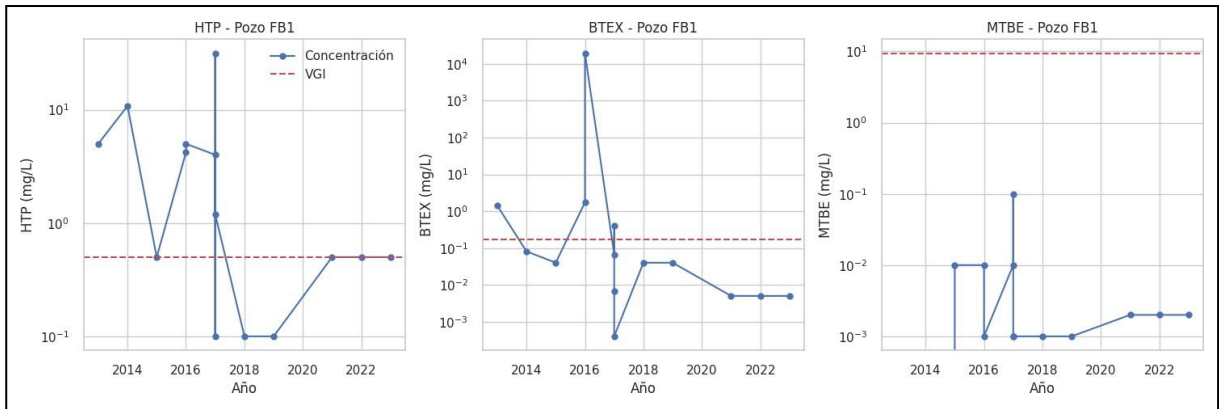
Figura N°13: Evolución temporal (2013–2023) de las concentraciones de CDI's en FB1-VP

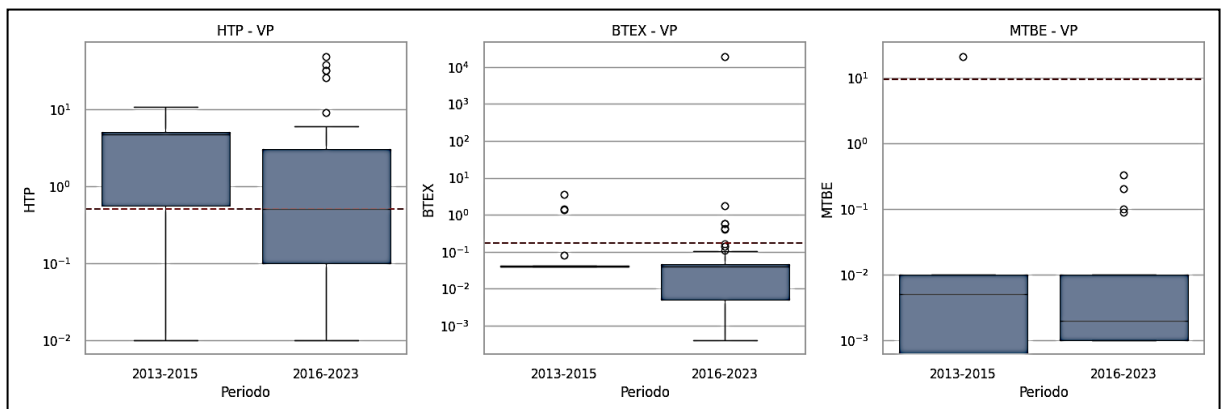
Figura N°14: Boxplot Compuestos de interés por período en la vía pública

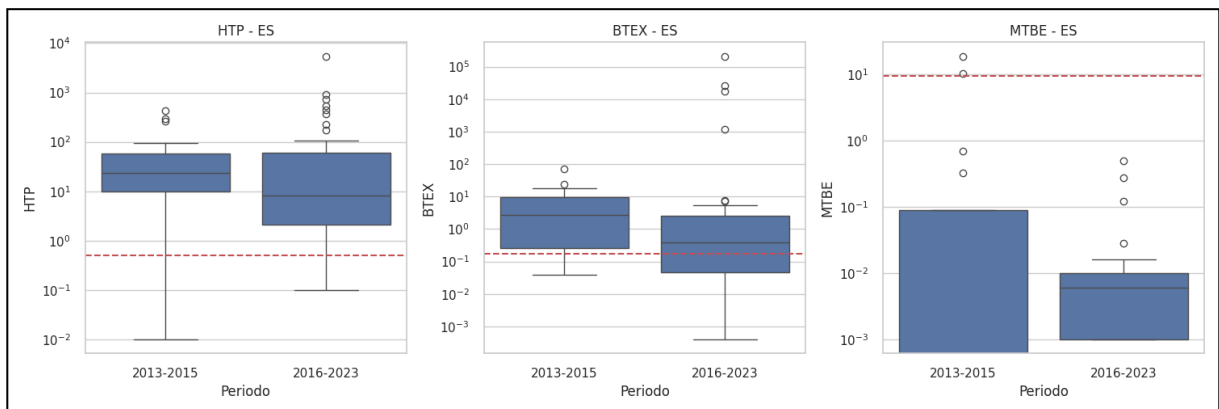
Figura N°18: Boxplot CDI's por período en la ES

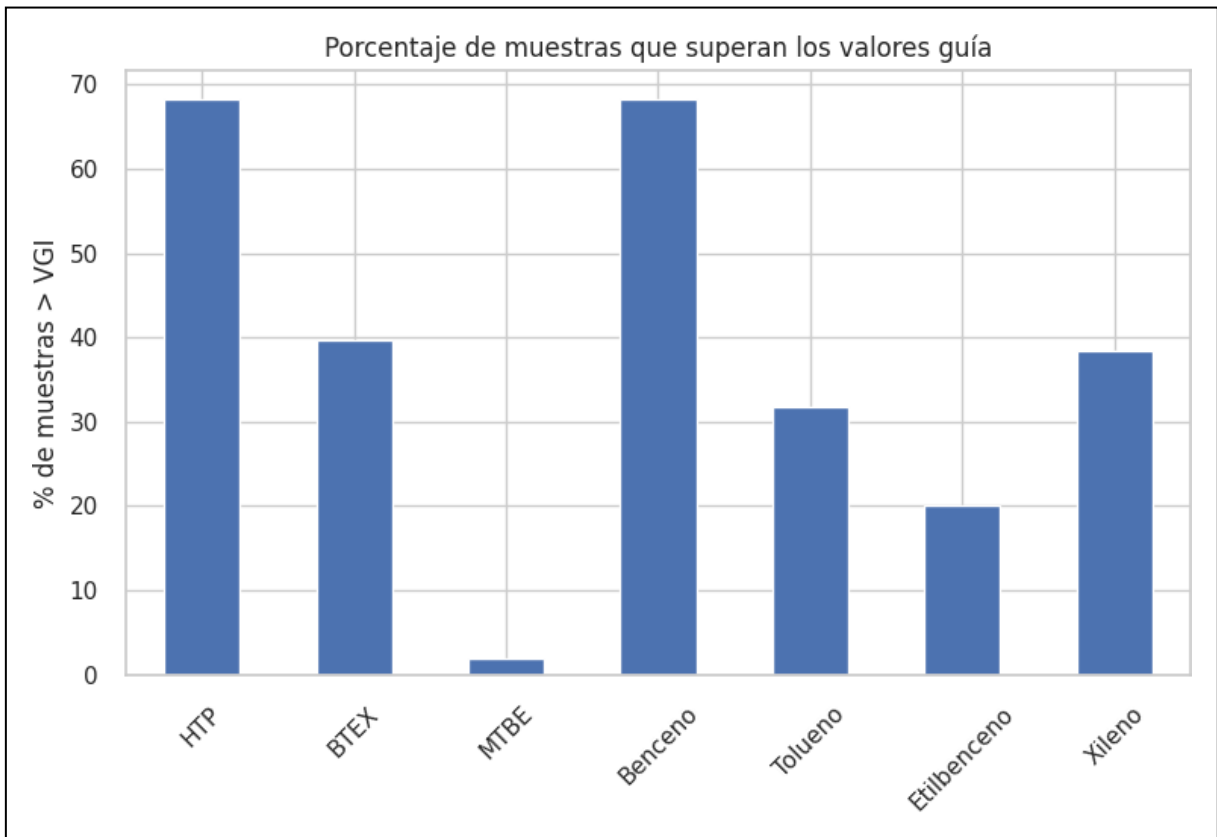
Figura N° 19: Porcentaje de muestras de agua subterránea que superan los Valores Guía de Intervención (VGI) establecidos en el Decreto Reglamentario N° 450/2021.
