Universidad Nacional de la Patagonia San Juan Bosco

Trabajo final de práctica profesional

``Relevamiento y caracterización de repositorios y cuttineras productos de la actividad petrolera del ejido de Comodoro Rivadavia``

Año: 2025

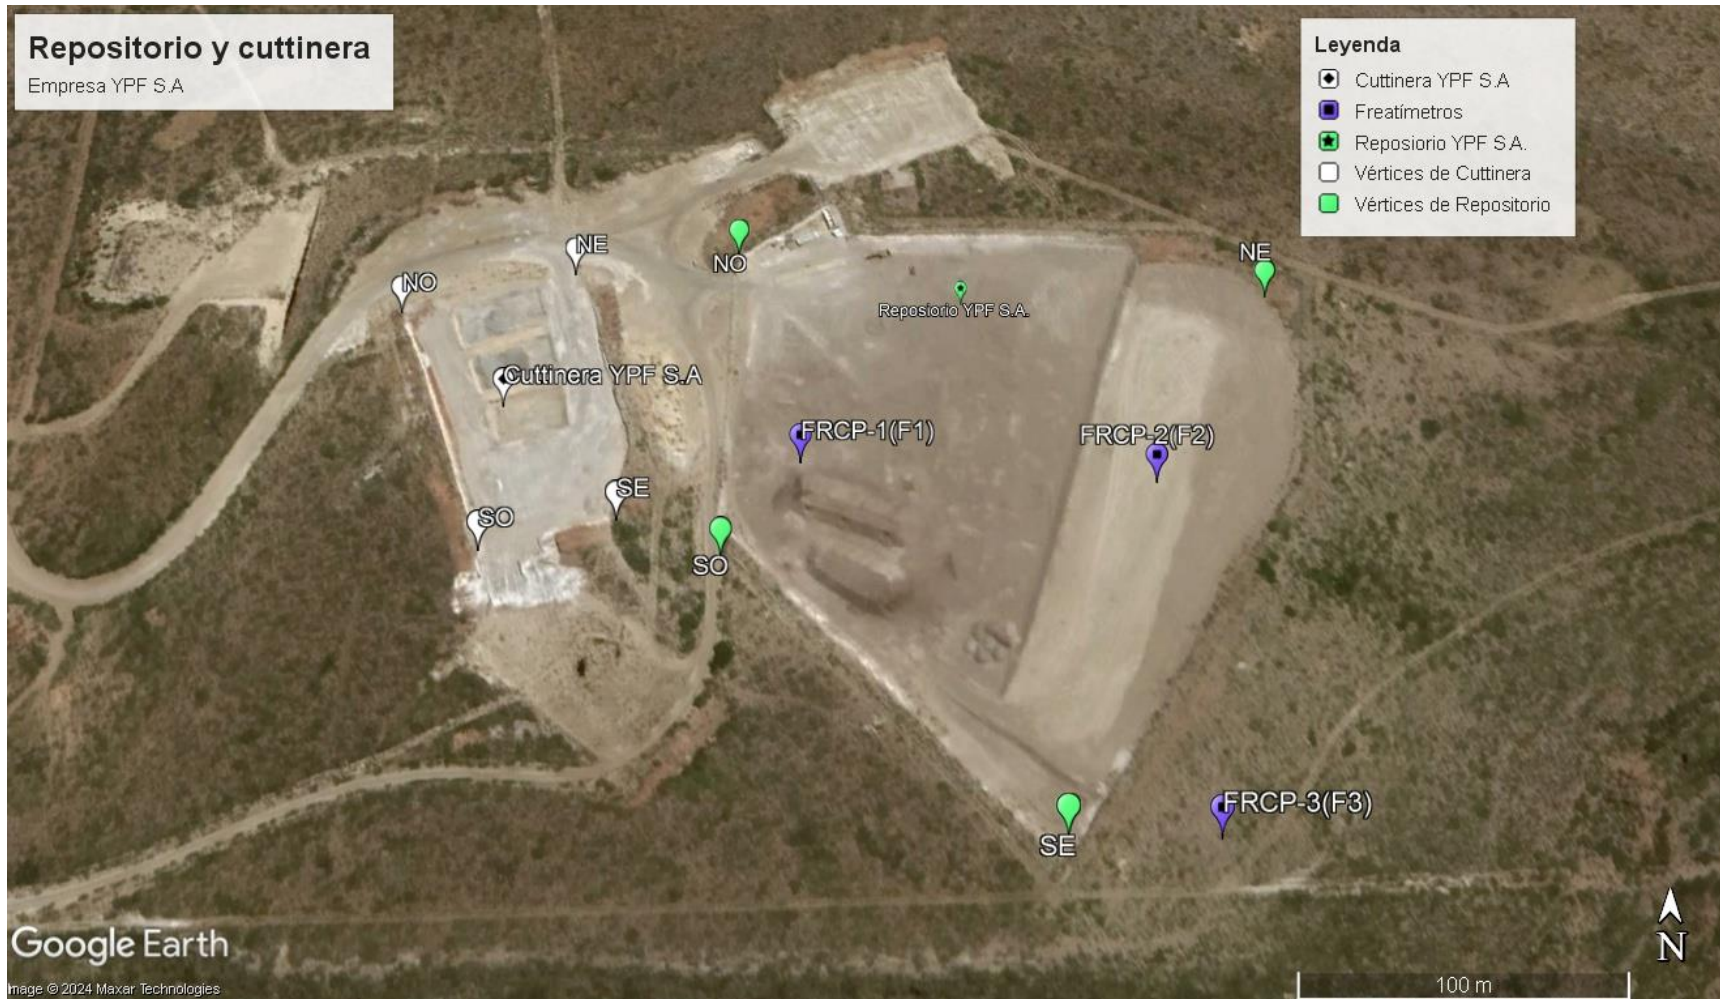
Figura 2-Repositorio y cuttinera correspondiente a la empresa YPF S.A.

Tabla 1-Coordenadas geográficas de repositorio y de cuttinera, correspondientes a la empresa YPF S.A (figura 2).

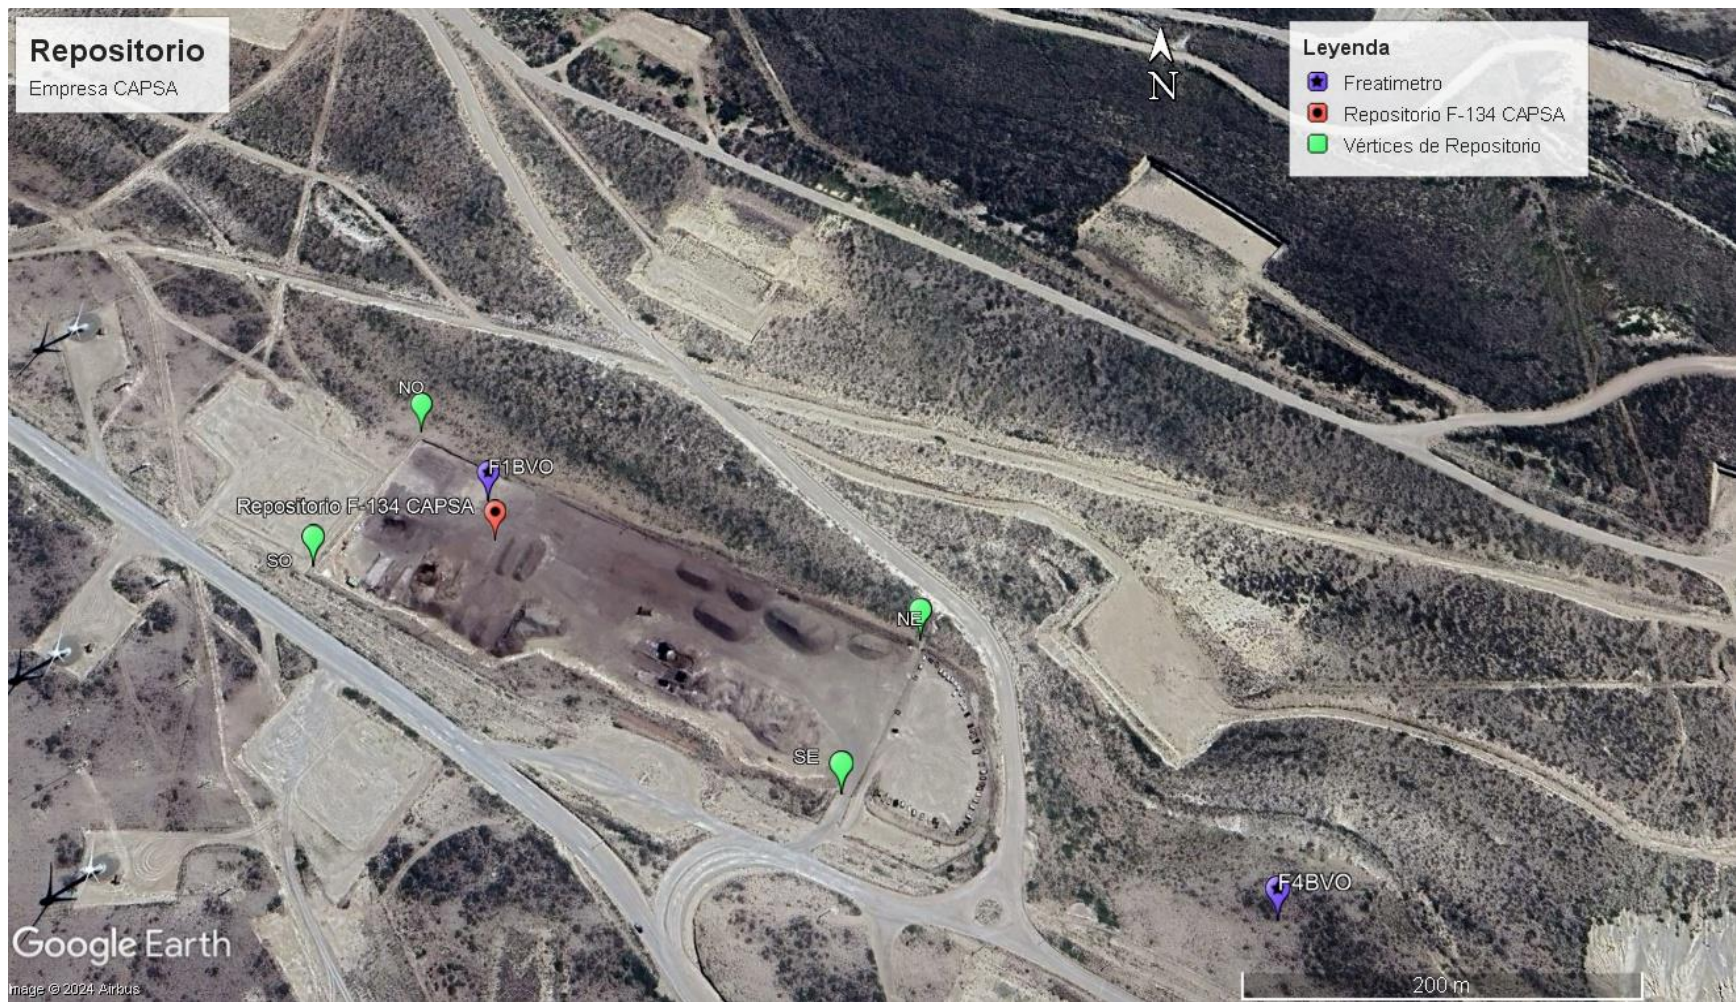
Figura 3- Repositorio correspondiente a la empresa CAPSA.

Tabla 3-Coordenadas geográficas de repositorio (figura 3) y cuttinera (figura 4). correspondientes a la empresa CAPSA.

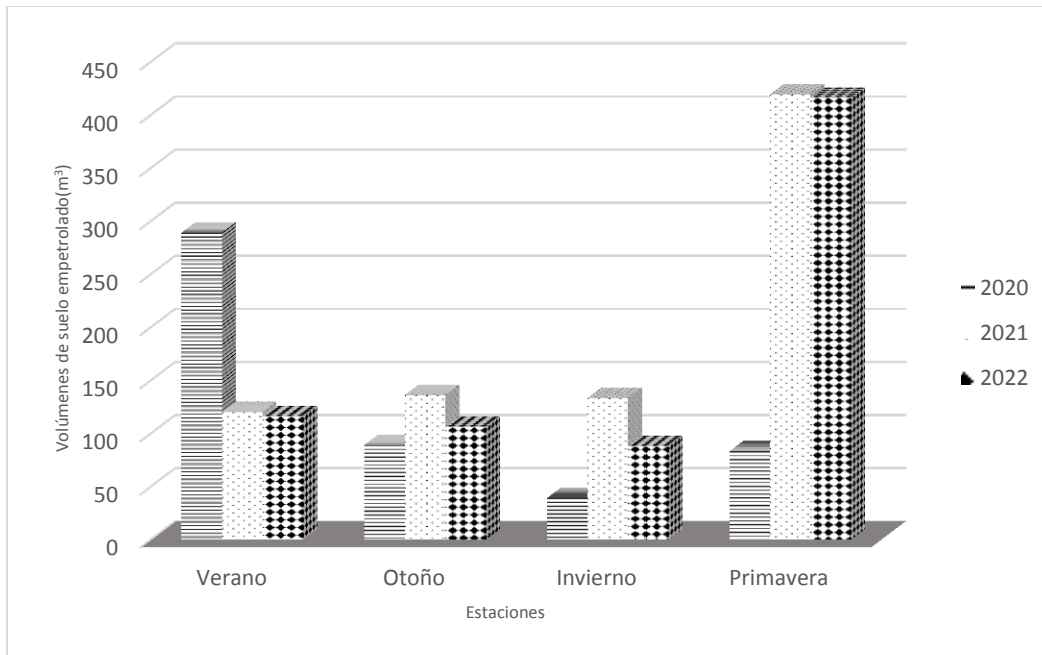
Figura 6- Comparación de volúmenes de suelo empetrolado correspondiente a la empresa YPF S.A.

Al analizar el volumen de ingreso de suelo empetrolado de los años 2020, 2021 y 2022, en el año 2020, se observó que el mayor ingreso se generó en la estación de verano, luego en los años 2021 y 2022, se pudo observar que el mayor ingreso fue en la estación de primavera (figura 6). Lo anterior estaría relacionado al aumento de temperatura, que ocasionaría la rotura de ductos y por lo tanto la generación de suelo empetrolado, producto de los derrames de petróleo (Laime, 2019).

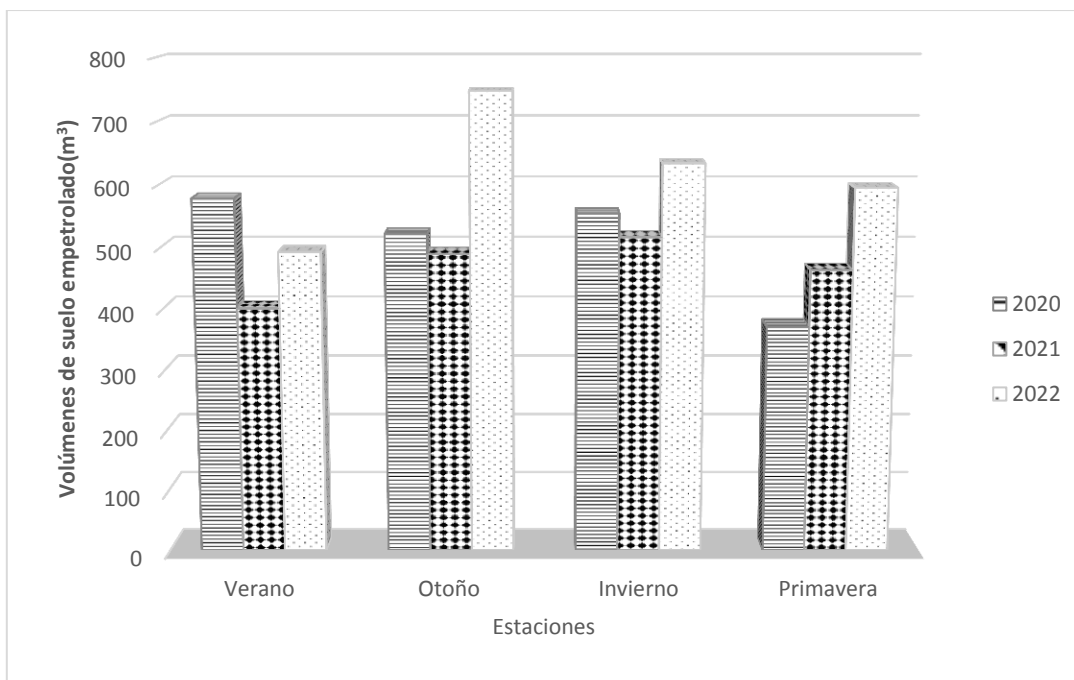
Figura 7- Comparación de volúmenes de suelo empetrolado correspondiente a la empresa CAPSA.

A continuación se comparan los ingresos de suelos empetrolados correspondientes a los años 2020, 2021 y 2022. Se observa que en el año 2022 se produce un incremento de ingreso de suelo empetrolado (figura 7), lo cual se puede deber a que ingresan de distintas bases, ya que realizan tratamiento unificado de residuos petroleros, según el artículo 2 del Decreto 1.456/11.

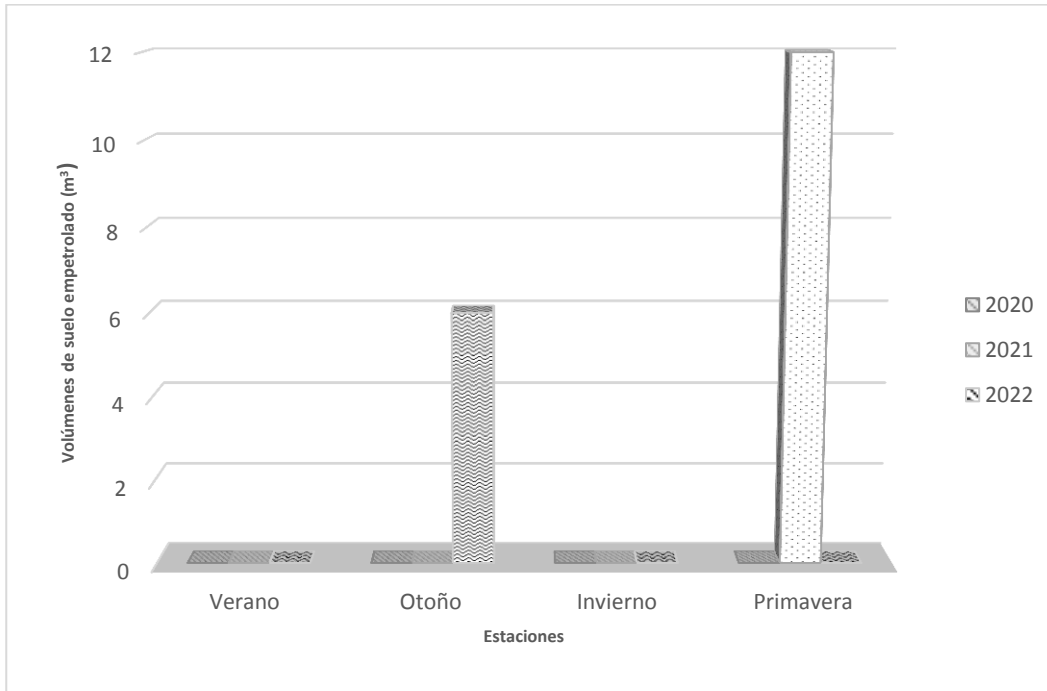
Figura 8- Comparación de volúmenes de suelo empetrolado correspondiente a la empresa CAPEX S.A.

Una vez realizada la última salida a campo a la empresa, se obtuvo como resultado los datos que se encuentran en la figura 8, lo que permitió evaluar el ingreso de residuos petroleros en los años 2021 y 2022. Se aprecia que en el año 2022, incrementó el volumen de suelo empetrolado debido a que la empresa comenzó a operar en el año 2021 y se realizó el cambio de concesión. El área anteriormente pertenecía a Synopec, los residuos y pasivos generados previamente al año 2021 correspondientes a la anterior concesión, por lo que no son presentados ni relevantes en la presente práctica profesional, ya que el objetivo de estudio son los residuos petroleros provenientes de CAPEX S.A.

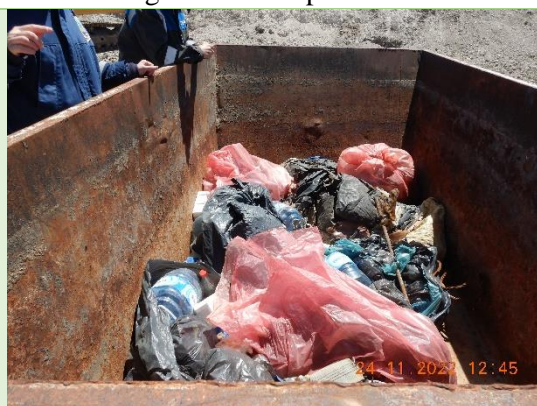
Empresa: YPF S.A				
Repositorio YPF S.A:		Repositorio de suelo empetroado		
Operadora	Pre-Tratamiento	Técnica de remediación	Volumen máximo de operatoria	Promedio de volumen de ingreso de suelo empetroado
Astoil S.A	Atenuación natural	Biopilas (Trapezoidal)	9000 m ³	678 m ³
Tiempo de remediación	Agregado de nutrientes	Residuo según Dto. 1.005/16	Muestreos	Disposición final material tratado
3 (Tres meses)	No	Materiales sólidos provenientes de las tareas de perforación de pozo	Compuesto y puntual	Locación B-337
Control de acceso	Sectores	Impermeabilización	Colección de lixiviados	Cartelería
Si (Tráiler)	Depósito de suelo empetroado, zona de tratamiento, material tratado	Compactación sin geo membrana	No	Si
Bacterias	Cerco perimetral	Maquinaria	Montículos de Biopilas	Clasificación de residuos
Autóctonas	Si	Dos camiones, una camioneta y una retroexcavadora	2 (Dos)	Si
Observaciones: Batea con residuos petroleros (figura 5 del ANEXO VII).

Figura 5-Batea con residuos

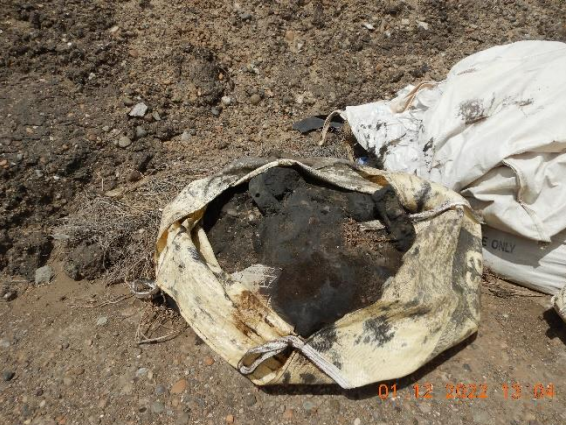
Figura 18-Restos de suelo con hidrocarburo en bolsa

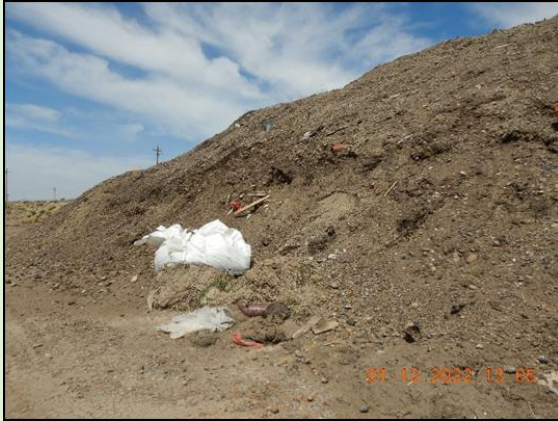
Figura 13-Biopila con restos de residuos urbanos

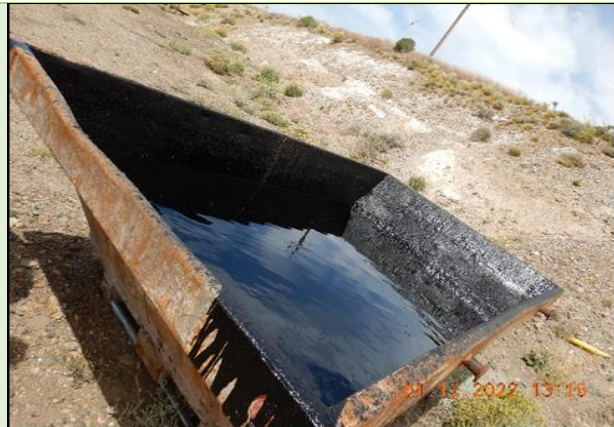
Empresa: CAPSA				
Repositorio F-134 CAPSA		Repositorio de suelo empetrolado F-134		
Operadora	Pre-Tratamiento	Técnica de remediación	Volumen máximo de operatoria	Promedio de volumen de ingreso de suelo empetrolado
MIDA S.A	Atenuación natural	Biopila (Trapezoidal)	27000 m ³ (aproximadamente)	2130 m ³
Tiempo de remediación	Agregado de nutrientes	Residuo según Dto. 1.005/16	Muestreos	Disposición final material tratado
2-6 meses	Si	Materiales sólidos provenientes de las tareas de perforación de pozo	Por cateo muestreo completo y uno puntual	Cantera
Control de acceso	Sectores	Impermeabilización	Colección de lixiviados	Cartelería
No	Depósito de suelo empetrolado, zona de tratamiento, material tratado	Compactación de suelo	No	Si
Bacterias	Cerco perimetral	Maquinaria	Montículos de Biopilas	Clasificación de residuos
Exóticas	Si	Si	4 en tratamiento 6 para liberar	No
Observaciones: Zona para residuos provenientes de Workover (figura 18 del ANEXO VII).

Figura 18-Batea con residuos de workover

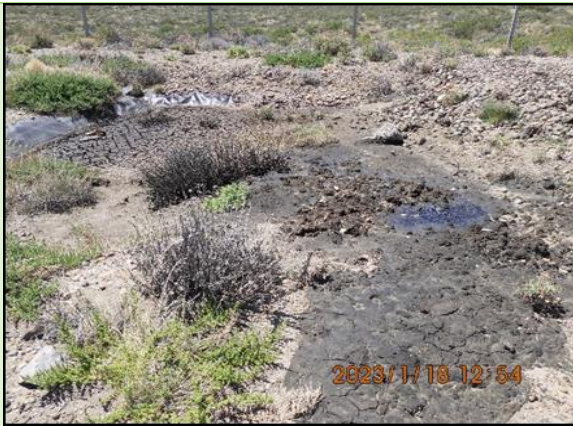
Figura 33-Restos de hidrocarburo

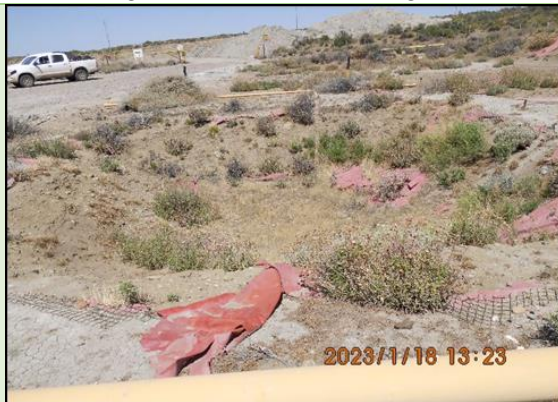
Figura 37-Restos de geomembrana
