ARROYOS EFÍMEROS

*La importancia de comprender
su funcionamiento y respetar sus espacios*

Caso de estudio: ARROYO LA MATA
(Comodoro Rivadavia-Chubut)

AÑO 2025

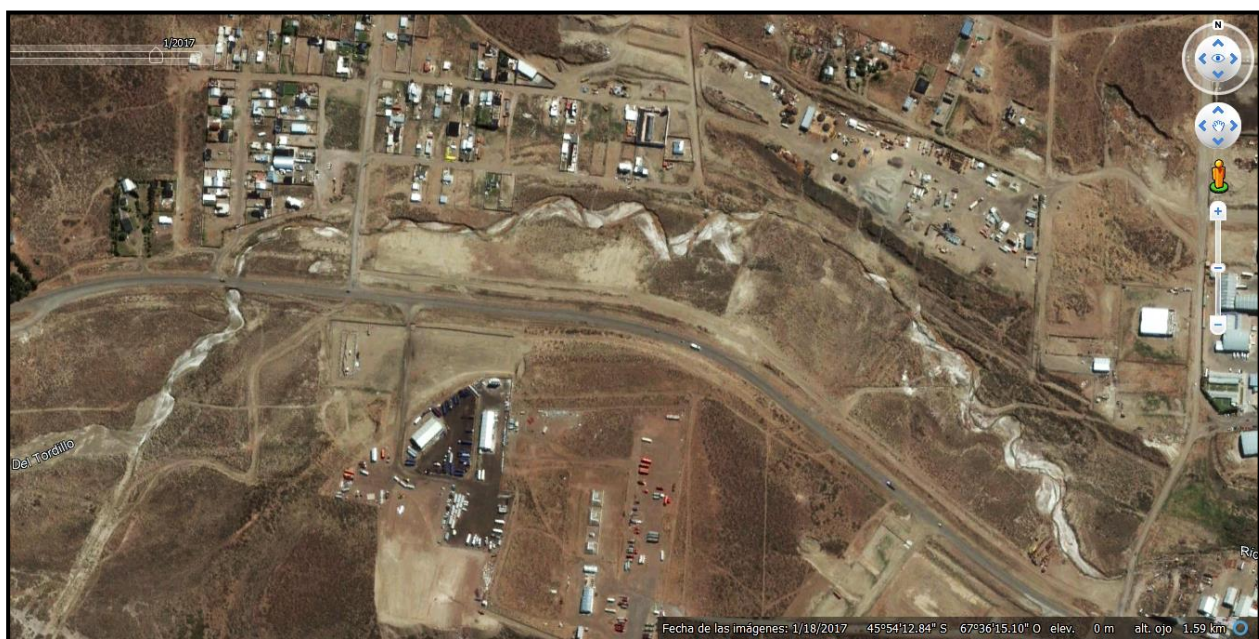
El evento ocurrido en marzo y abril de 2017 aceleró el proceso de erosión de las márgenes del arroyo La Mata. En la Imagen 67 se aprecia el cauce del arroyo en el sector del barrio Los Arenales, previo al evento. En la Imagen 68, se puede observar cómo se modificó la traza luego de las precipitaciones que alcanzaron un valor acumulado de más de 400 mm en menos de dos semanas.

Imagen 67. Tramo del arroyo La Mata, enero de 2017.

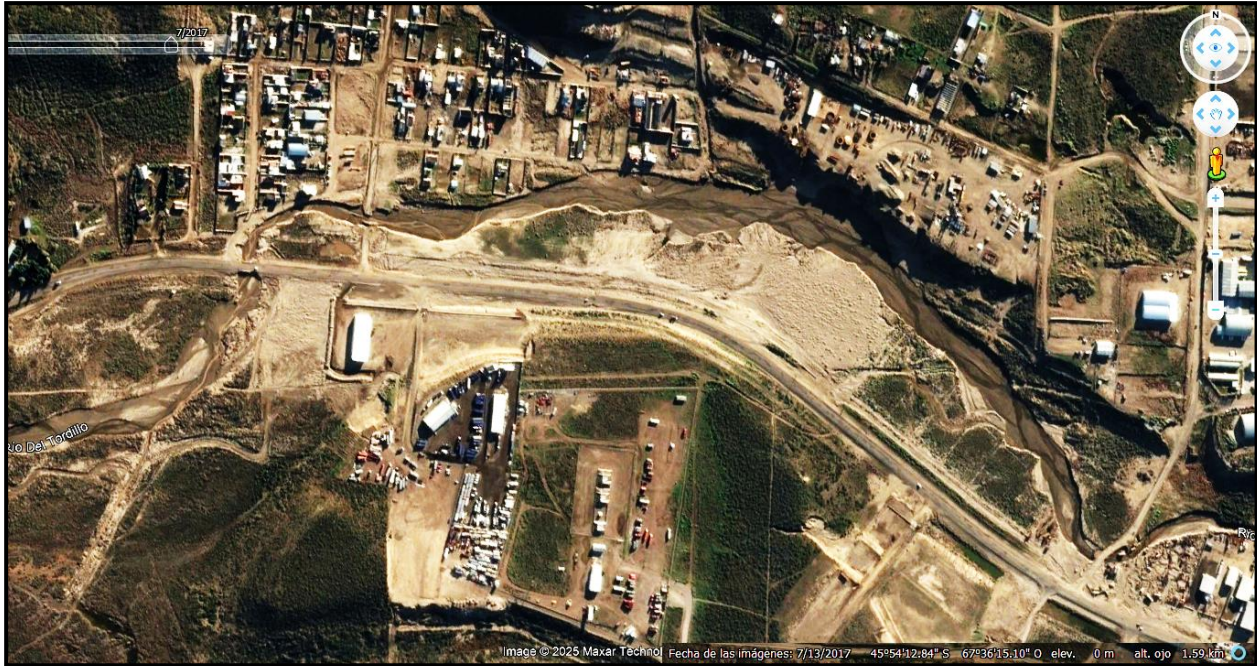
Imagen 68. Tramo del arroyo La Mata, julio de 2017.

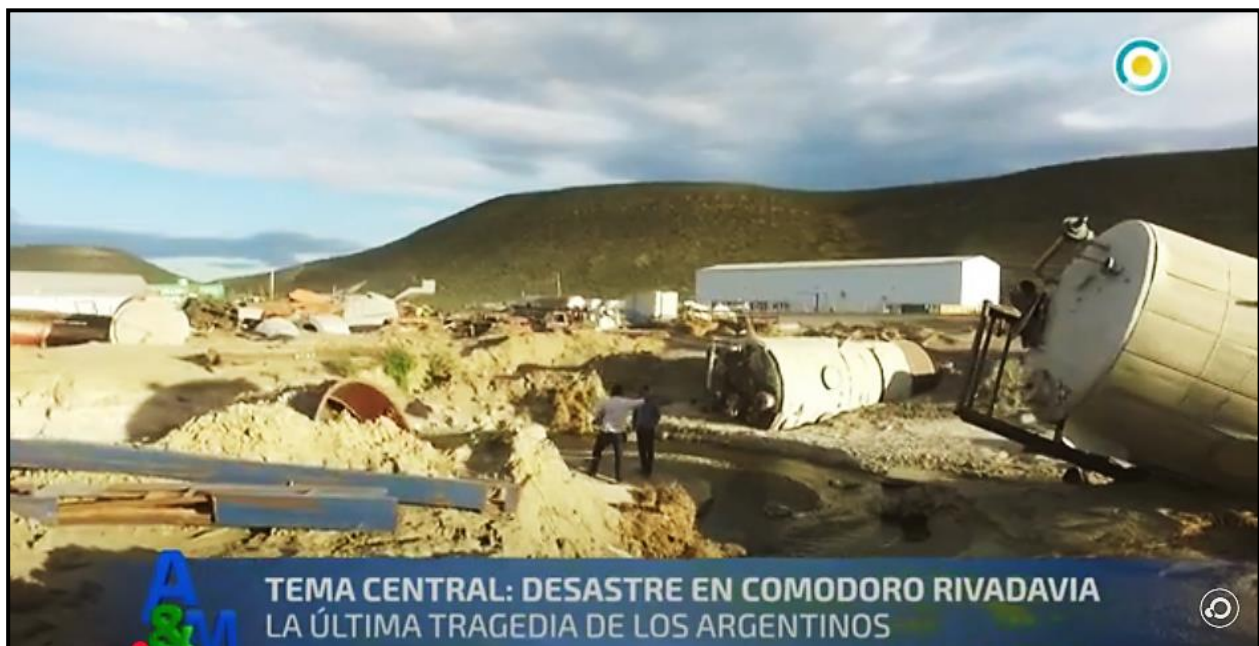
Fuente: (minuto 2:06) <https://www.youtube.com/watch?v=oQFY2avT9j8>

Del programa “*Ambiente y Medio - Inundaciones en Comodoro Rivadavia (1 de 4)*” disponible en la plataforma YouTube, se extraen las siguientes capturas de pantalla que muestran el estado del sector estudiado luego del evento de 2017.

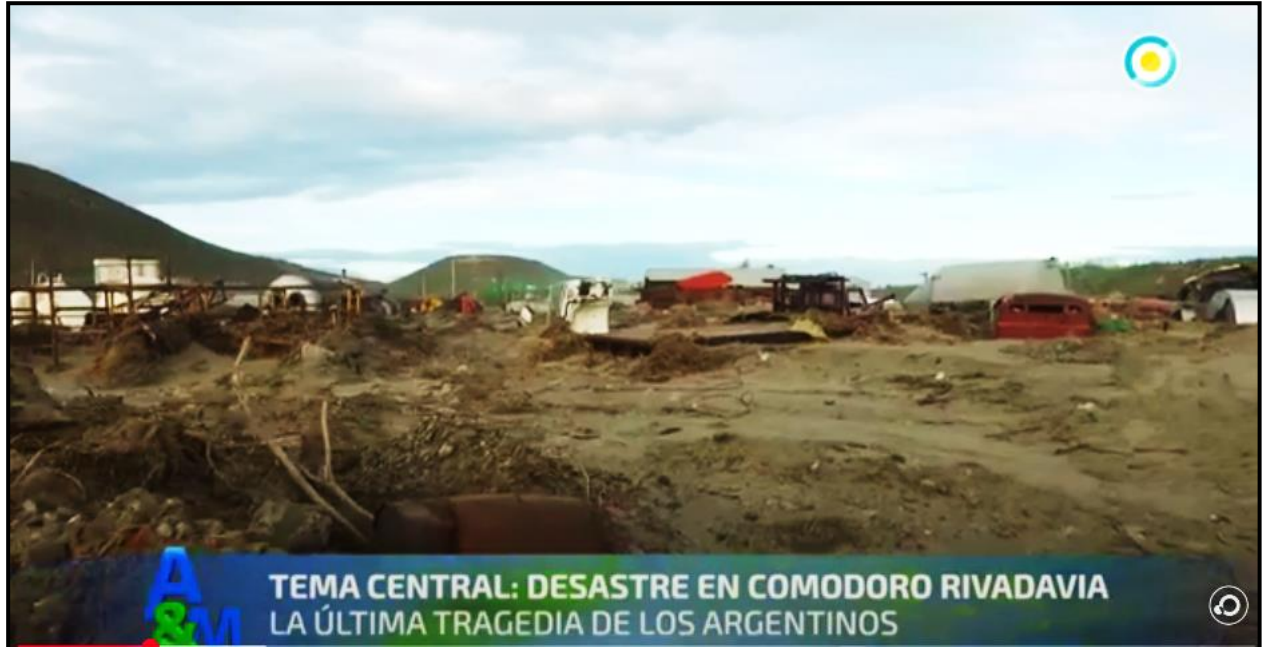
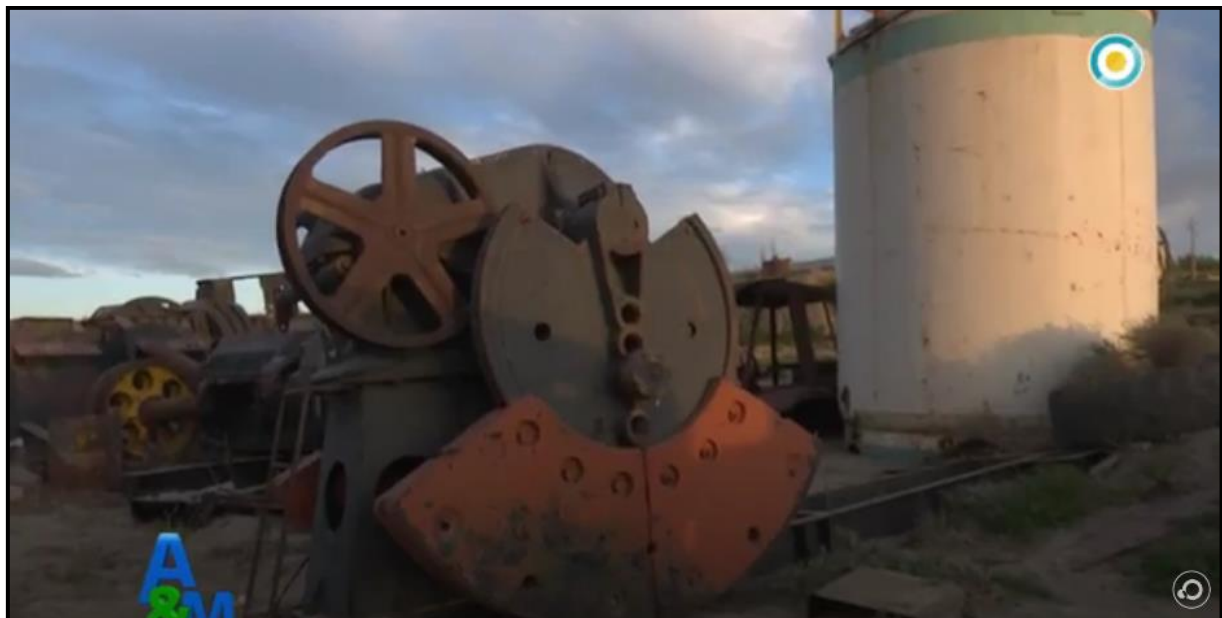
En las siguientes capturas realizadas sobre el video del programa “Ambiente y Medio” puede apreciarse la intensidad y fuerza del agua. Tanto así que ha trasladado maquinaria muy pesada por el cauce.

Así también se puede ver una gran cantidad de sedimentos que rodea los elementos que han quedado atravesados en el cauce del Arroyo La Mata.

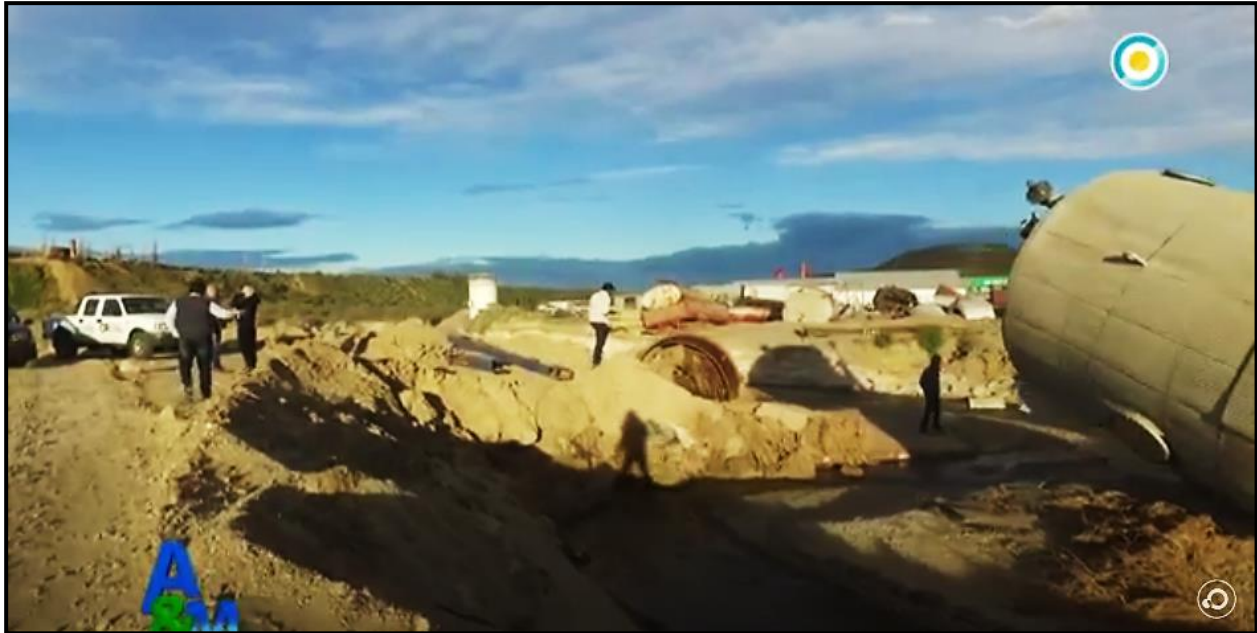
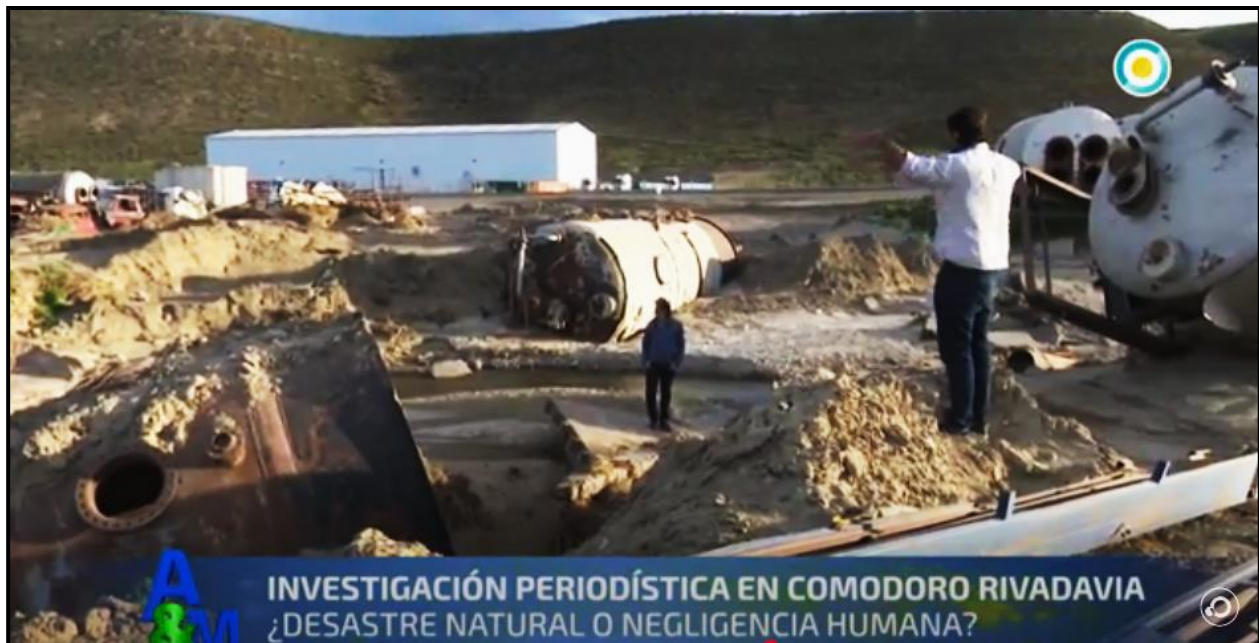
Producto de la erosión de las márgenes, se han desmoronado silos y elementos muy grandes y pesados, que luego cayeron dentro del cauce.

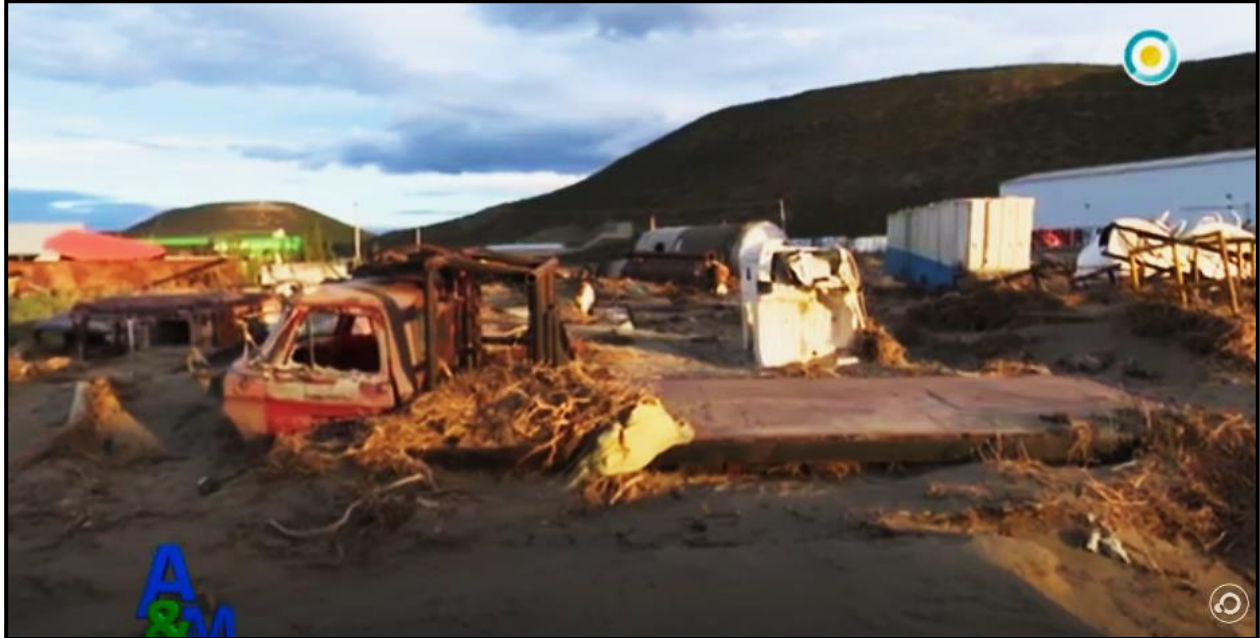
Fuente: (minuto 16:20) <https://www.youtube.com/watch?v=oQFY2avT9j8>

En la siguiente captura puede apreciarse el volumen de sedimentos transportado por el arroyo durante la precipitación.

Los elementos que habían quedado dentro del cauce, quedaron semienterrados luego del paso del agua. Enredados entre las chapas los restos de vegetación que también fue transportada.

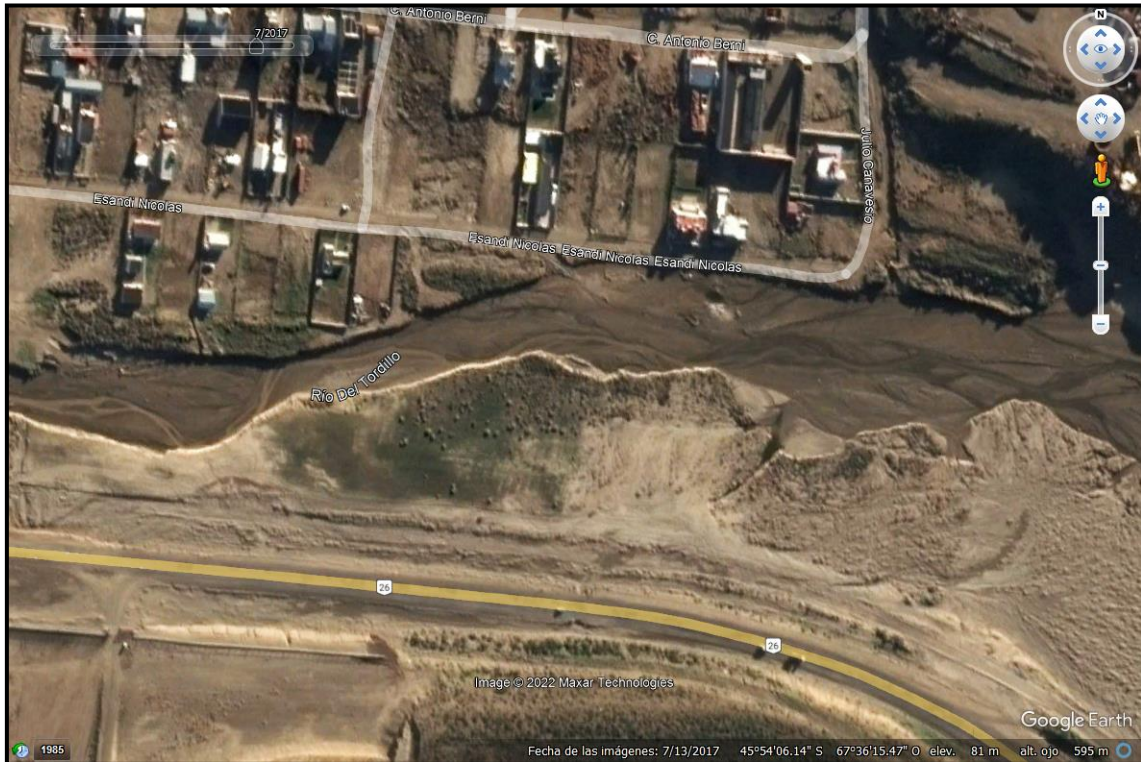
Esta obra surge luego del evento del mes de marzo de 2017, donde la crecida del arroyo socavó la margen hasta poner en riesgo la estabilidad del muro de cerramiento de una vivienda aledaña a ella. Se proyectó la reconstrucción y recuperación de la margen izquierda del arroyo mediante el uso de colchonetas de alambre galvanizado revestido, rellenas con agregado grueso de cantera.

Imagen 69. Julio 2017, luego del evento de precipitación.
