**UNIVERSIDAD NACIONAL DE LA PATAGONIA  
SAN JUAN BOSCO**

**TRABAJO FINAL**

**“MODIFICACIONES GEOMORFOLÓGICAS EN EL  
ÁREA NATURAL PROTEGIDA ROCAS COLORADAS  
(CHUBUT, ARGENTINA) DURANTE EL TEMPORAL DE  
2017”**

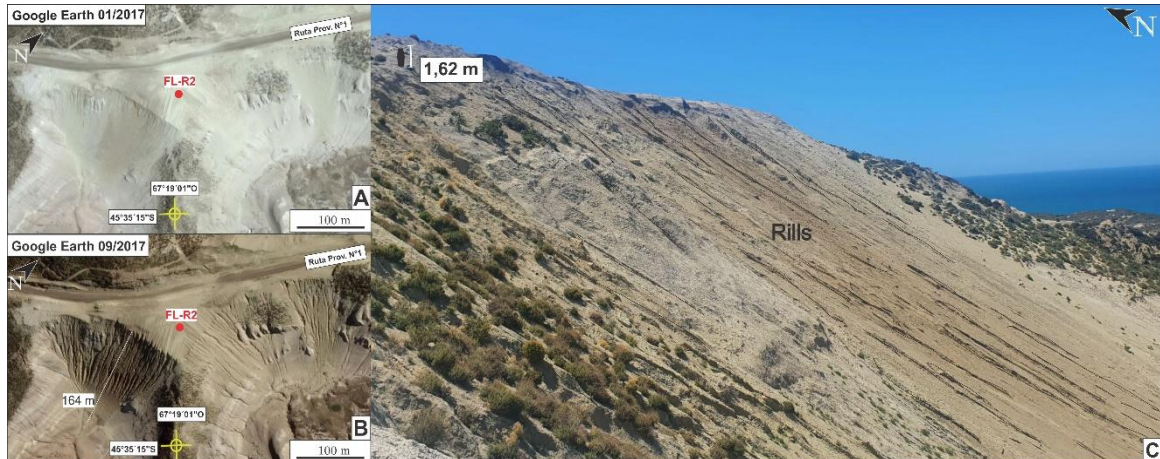
Estas geoformas son incisiones rectas y subparalelas con una profundidad máxima < 1m. Presentan perfiles transversales en forma de “V”, se disponen sobre pendientes planas y uniformes con inclinaciones mayores a 15°; en los casos de pendientes cóncavas o convexas se produce la divergencia o convergencia del flujo de agua. Sólo se reconocieron tres puntos de control con estas geoformas dentro del ANPRC, todos ubicados próximos a la RPN°1 (Figura 15). La tormenta de 2017 incrementó la cantidad de laderas afectadas por este tipo de erosión (Figura 22A-B), particularmente sobre depósitos de laderas donde hay depósitos coluviales y *badlands* sobre la Formación Sarmiento (Figura 22B). En el margen oriental de la Ruta Provincial N°1, se han identificado *rills* de hasta 164 metros de longitud; estas formas se ubican sobre depósitos de ladera, desarrollados sobre una pendiente de aproximadamente 26° y sin vegetación (Figura 22C).

Figura 22. *Rills*. A) Imagen de Google Earth<sup>TM</sup> tomada el 18/01/2017 previo al temporal. B) Imagen de Google Earth<sup>TM</sup> tomada el 09/09/2017, luego del temporal. Incremento en la cantidad de *rills* entre ambas imágenes. C) Fotografía de *rills* sobre depósitos de ladera sobre una pendiente de  $\sim 26^\circ$  (ESE).

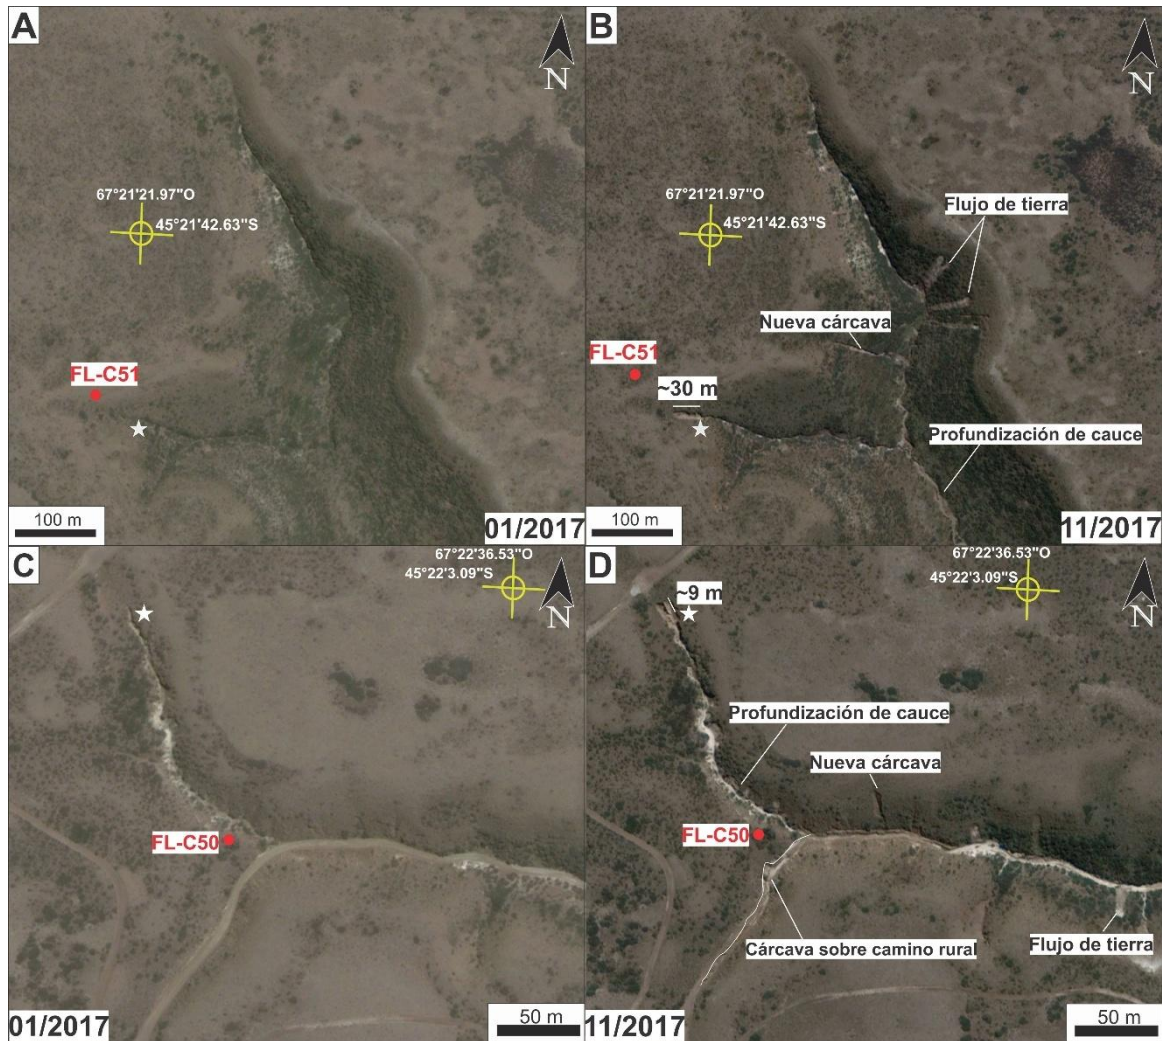
Entre los cambios geomorfológicos reconocidos en el área de estudio se incluyen modificaciones erosivas de cauces preexistentes (ensanchamientos y profundizaciones) y generación/avance de cárcavas por erosión retrocedente (N: 53). Estos procesos se reconocen de forma ilustrativa en las cabeceras del Cañadón Pilar, donde se han observado profundizaciones de cauces y erosión retrocedente en los cauces de primer y segundo orden (Figura 23). Las Figura 23A-B ilustran la profundización de cauces y la erosión retrocedente de una cárcava por  $\sim 30$  m (FL-C51) en la parte alta de Pampa de Salamanca, durante la tormenta de 2017. Algo similar ocurre en el punto FL-C50 (Figura 23C-D), aunque en este caso la cárcava se propaga siguiendo un camino rural por aproximadamente 120 m y, a su vez, se generan nuevas cárcavas sobre las laderas del valle; se destaca además la formación de pequeños movimientos de remoción en masa en forma de flujos de tierra, abordados con detalle en el apartado 6.2.3.

Figura 23. Cauces de la cuenca Cañadón Pilar sobre la Pampa de Salamanca. A) Imagen previa al temporal (18/01/2017), dónde se puede observar cómo los cursos se encuentran vegetados. B) Sitio FL-C51 posterior al temporal (02/11/2017): erosión retrocedente, formación de nuevas cárcavas, profundización de cauces y flujos de tierra. C) Punto FL-C50 anterior al temporal (18/01/2017). D) Sitio FL-C50 posterior al temporal (02/11/2017): erosión retrocedente de hasta ~9 metros (norte), el camino rural se encuentra erosionado por una cárcava de hasta ~120 metros de longitud.

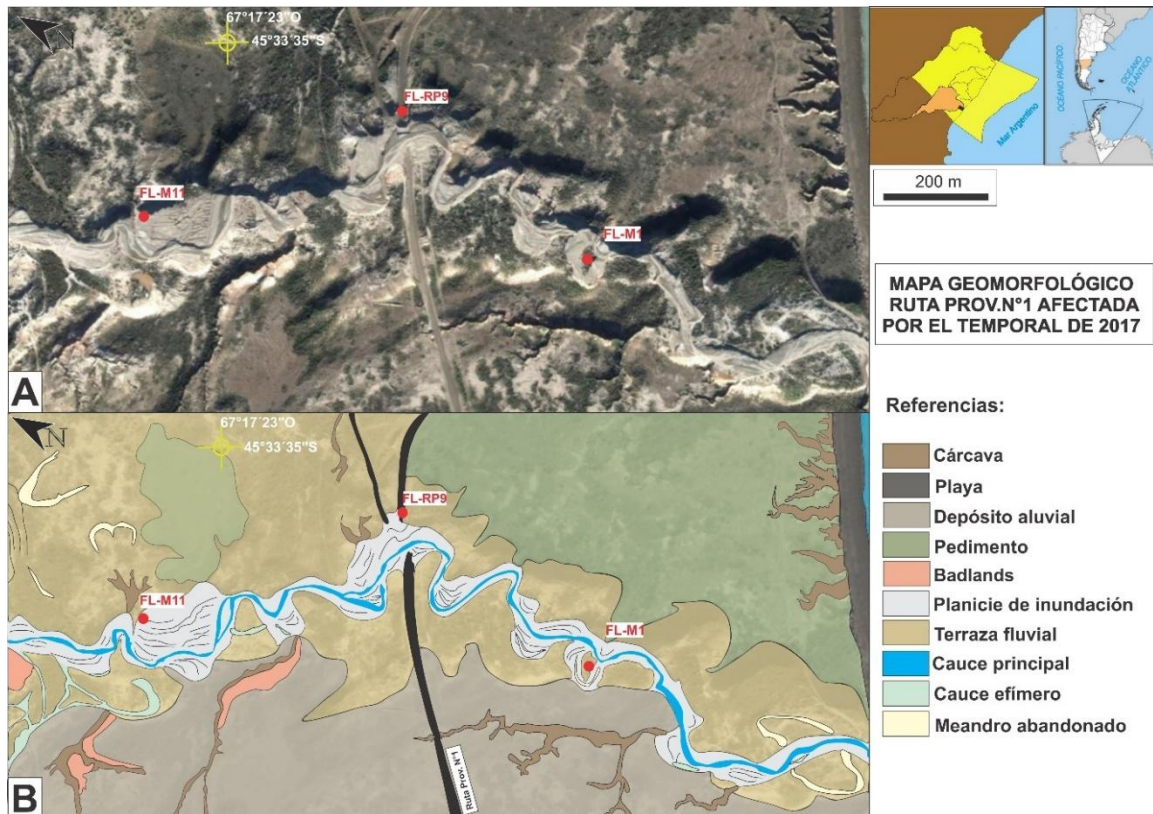
Para integrar los resultados obtenidos de los puntos FL-RP9, FL-M11 y FL-M1, se realizó un mapeo geomorfológico de detalle de esta zona posteriores a las precipitaciones extremas de 2017 (Figura 29).

Figura 29. A) Imagen satelital tomada de Google Earth™ (2022) utilizada como base de mapeo. B) Mapeo geomorfológico de detalle sobre el cauce principal de la cuenca Bajo Palangana en la intersección de la RPN°1.

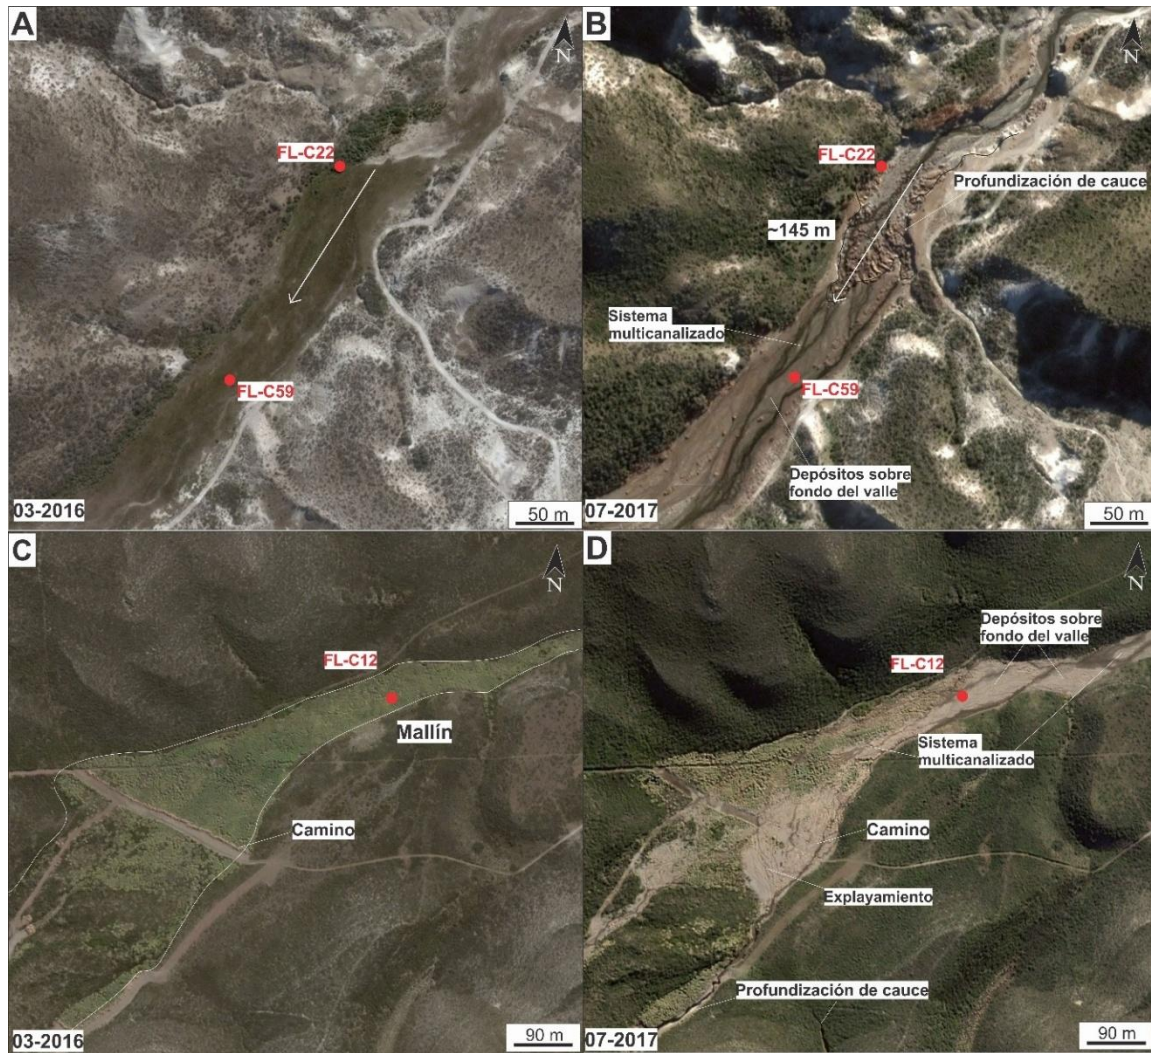
medios de las cuencas de drenaje (formaciones Chenque y Santa Cruz) (ver Figura 15, Figura 16 y Figura 17, y [Anexo I](#)). Los puntos FL-C22 y FL-C59 están ubicados sobre el cauce principal de la cuenca Cañadón Pilar (Figura 30A-B) y se puede observar los siguientes cambios durante la tormenta de 2017: i) importante profundización del cauce, erosionando ~145 m de mallín en el fondo del valle, y ii) depositación sobre el fondo del valle (aguas arriba de la incisión), mostrando un sistema multicanalizado de 60-80 m de ancho. Ambos procesos, erosivos y depositacionales, destruyeron la cobertura vegetal del humedal durante el temporal.

El punto FL-C12 se encuentra ubicado en la parte media alta de la cuenca Bajo Palangana (Figura 30C-D), sobre rocas de la Formación Chenque. Se reconoce un valle vegetado de 100-200 m de ancho (Figura 30C) que fue cubierto por completo por sedimentación durante la tormenta (tonos marrones claros con textura fina). Resulta interesante hacer notar que la sedimentación en los fondos de valle muestra una multiplicidad de ambientes y subambientes, incluyendo canales, barras, planicies de inundación proximal y explayamientos.

Figura 30. Depositación en fondos de valle. A) Fondo de valle vegetado previo al temporal, cuenca Cañadón Pilar (sitios FL-C22 y FL-C59). B) Erosión retrocedente y sedimentación en el fondo del valle. C) Mallín vegetado previo al temporal de 2017, cuenca Baja Palangana (FL-C12). D) Depositación sobre el valle, notar las diferencias de tonos más claros y textura lisa para los depósitos del curso reactivado.

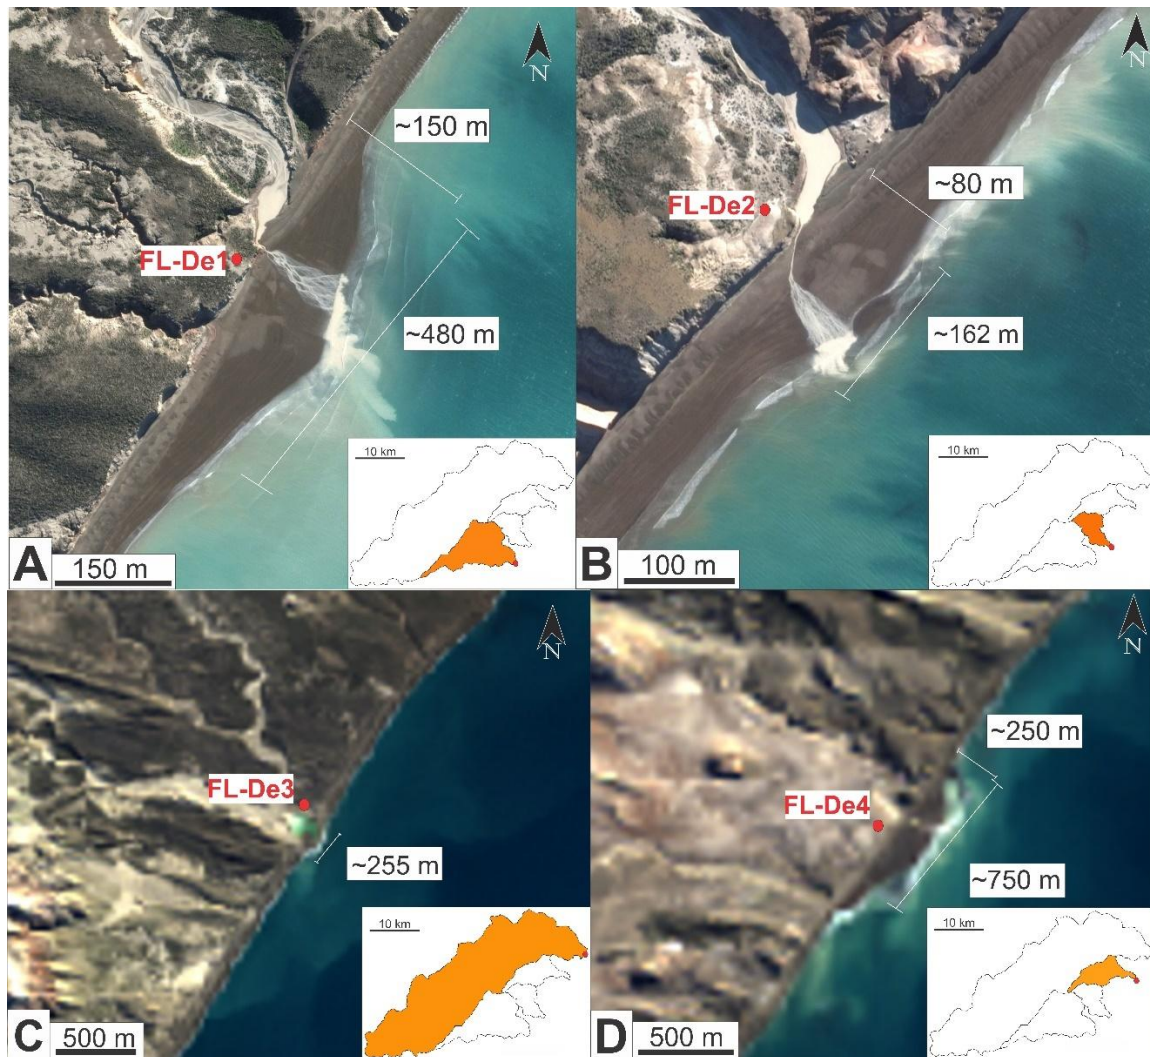
En base a imágenes satelitales multihistóricas se identificó la formación de cuatro deltas transitorios durante el temporal de 2017 en la desembocadura al mar de las cuatro cuencas de drenaje (Figs. Figura 15 y Figura 31): Bajo Palangana (FL-De1) (Figura 31A), Segundo Zanjón (FL-De2) (Figura 31B), Cañadón Pilar (FL-De3) (Figura 31C) y Bahía Tiburón (FL-De4) (Figura 31D). Los deltas FL-De1 y FL-De2 se identificaron sobre las imágenes del Google Earth™, mientras que los deltas FL-De3 y FL-De4 se detectaron a partir de imágenes Landsat 8. La diferencia de resolución espacial entre ambos productos

Figura 31. Deltas transitorios en la desembocadura de las principales cuencas de drenaje. A) Delta FL-De1, cuenca Bajo Palangana, Google Earth™ del 27/07/2017. B) Delta FL-De2, cuenca Segundo Zanjón, Google Earth™ del 27/07/2017. C) Delta FL-De3, cuenca Cañadón Pilar, Landsat 8 del 29/05/2017. D) Delta FL-De4 en la cuenca Bahía Tiburón, Landsat 8 del 29/05/2017.

Los deltas FL-De3 (cuenca Cañadón Pilar) y FL-De4 (cuenca Bahía Tiburón) fueron reconocidos sólo en imágenes Landsat 8 del 29/05/2017, con un ancho máximo de ~255 y ~750 m respectivamente (Figura 31C-D). En ambos casos, estas geformas no fueron reconocidas en imágenes posteriores a la tormenta, por lo que se interpreta que fueron rápidamente erosionados por el mar.

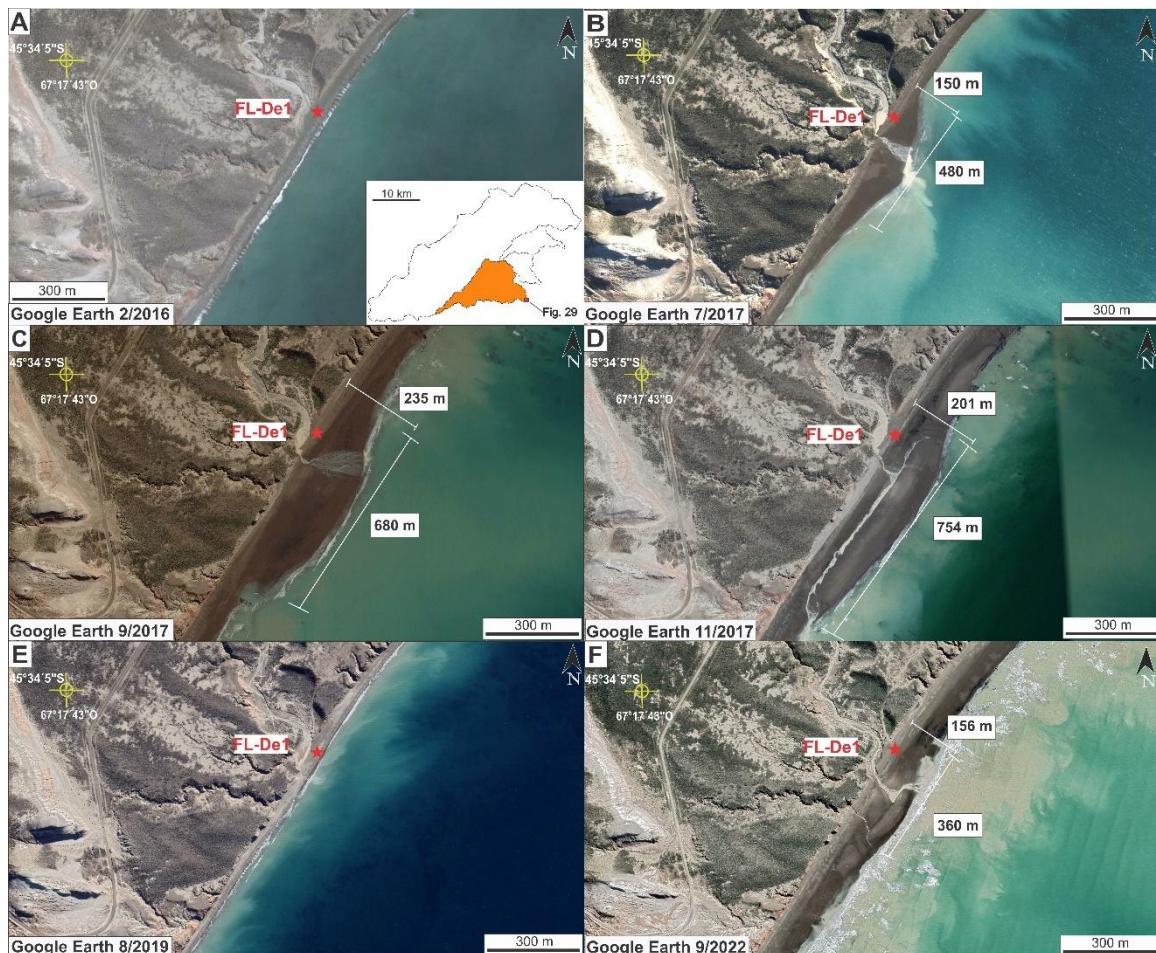
Se monitoreó la desembocadura de la cuenca Bajo Palangana desde 02/2016 a 09/2022, a fin de caracterizar su evolución temporal (Figura 32A-F). El delta FL-De1 se reconoce por primera vez en imágenes de 07/2017 (Figura 32B), proyectándose en forma subaérea sobre el mar con 150 de largo y ~500 m de ancho. Este delta presenta un contorno redondeado y liso, resultado de la acción del oleaje, así como una ligera asimetría, con una mayor extensión hacia el sur.

Figura 32. Evolución del delta FL-De1 en la desembocadura de la cuenca Bajo Palangana, imágenes Google Earth™. A) Imagen previa al temporal (18/02/2016), mapa con ubicación situación en la cuenca Bajo Palangana. B) Imagen posterior al temporal (27/07/2017), formación de un delta asimétrico (más extenso al sur). C) Imagen del 09/09/2017, mostrando el crecimiento del delta. D) Imagen del 02/11/2017, retrabajo de los depósitos deltaicos por la acción de las olas. E) Redistribución total de los sedimentos deltaicos (24/08/2019). F) Imagen posterior a las precipitaciones de septiembre de 2022 (22/09/2022), formación de un nuevo delta.

Para septiembre de 2017 el delta alcanza su máximo avance sobre el mar (235 m de largo y 680 de ancho), manteniéndose activo con un diseño distributivo de sus canales (Figura 32C); el avance de la geofoma respecto de la imagen anterior es 85 m. Para noviembre de 2017 se observa: i) una disminución de su largo (201 m), ii) un incremento

de su ancho (754 m) y iii) un aumento en la asimetría hacia el sur, interpretado como un retrabajo de los sedimentos deltaicos por parte de las olas (Figura 32D); en ese momento, la descarga acuosa se vió obligada a escurrir paralela a la costa, probablemente siguiendo la disposición de las bermas (Figura 32D). Para agosto de 2019 (Figura 32E), las olas redistribuyeron completamente los depósitos deltaicos de 2017, rectificando la línea de costa y dejando una configuración litoral muy similar a la observada antes del temporal de 2017 (Figura 32A).

En las imágenes tomadas el 22/09/2022, se identificó un nuevo delta en el punto FL-De1, debido a las fuertes precipitaciones que tuvieron el 19 y 20 de ese mes (Figura 32F); esta nueva geoforma tuvo una longitud de ~360 metros y un ancho de ~150 metros, y se incorporó un cauce secundario efímero ubicado al sur del cauce principal. Estos depósitos deltaicos se describieron en campo el mes de enero de 2023 (Figura 33): i) el delta está compuesto por arenas medianas a gruesas, gravas y bloques de rocas sedimentaras de hasta ~30 cm (Figura 33B), ii) en los bordes de los cauces se observaron restos de ramas y hojas transportados durante alta descarga, iii) buena parte del delta queda cubierto durante la pleamar, y iv) el retrabajo de los depósitos deltaicos en cordones litorales termina endicando la descarga del cauce principal (Figura 33D).

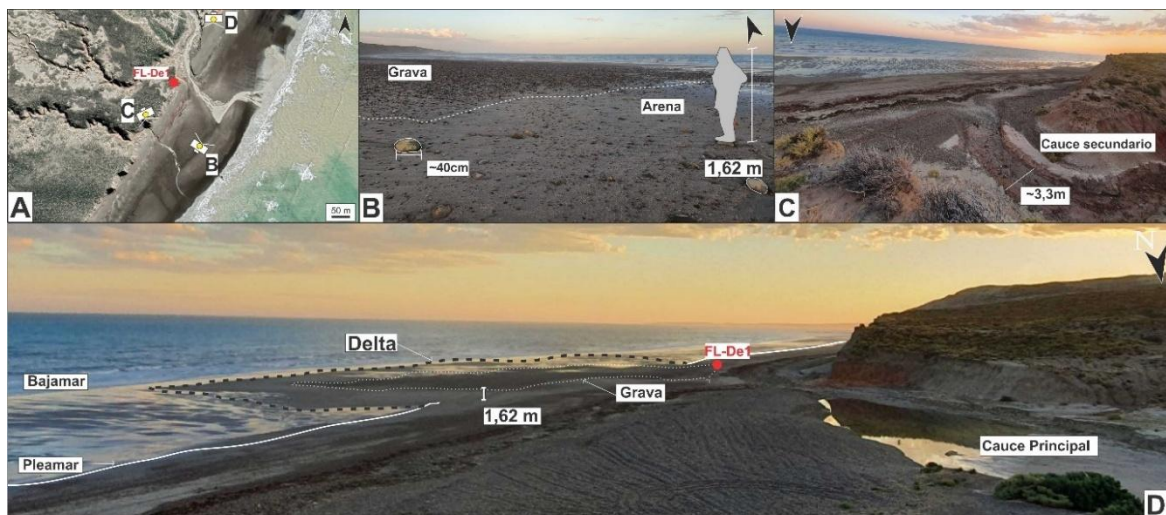
Figura 33. Relevamiento de campo punto FL-De1, cuenca Bajo Palangana. A) Imagen Google Earth™ posterior a las altas precipitaciones de 19 y 20 de septiembre de 2022. B) Contacto de depósitos arenosos y gravosos en el centro del delta. C) Fotografía hacia el sur del cauce secundario, ancho de ~3,3 metros. D) Fotografía hacia el sur del delta FL-De1 en bajamar, los colores pardo oscuro corresponden a gravas y los más claros a arenas.

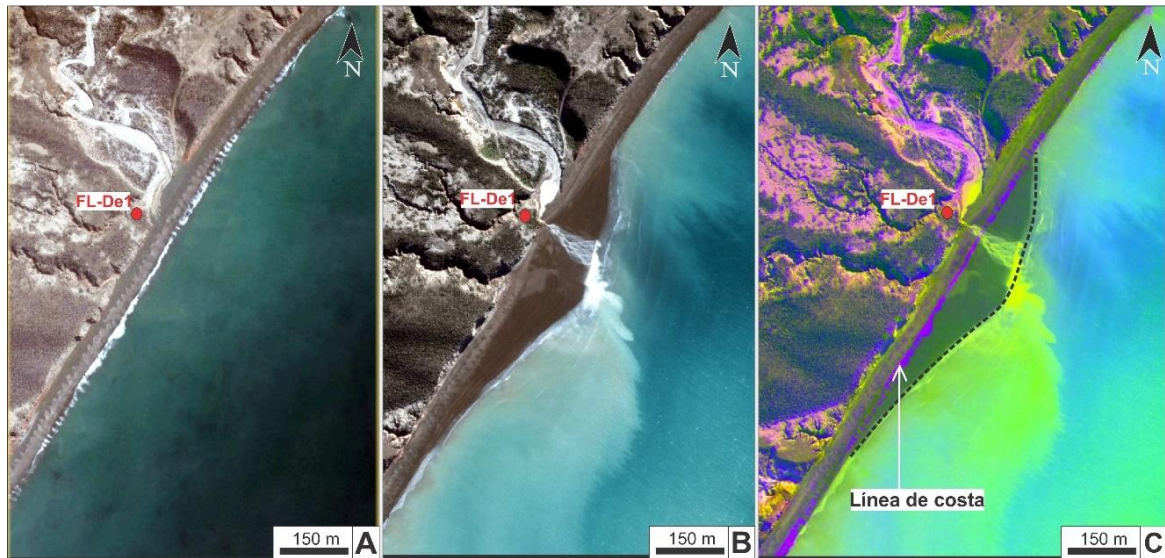
De manera complementaria, se aplicó la metodología de detección de cambios por superposiciones de las imágenes de febrero de 2016 y julio de 2017 (Figura 34A-B),

utilizando una composición RGB PC1-PC2-PC3 con el software SNAP (Figura 34C). Los rasgos que se mantienen en ambas imágenes (ej. continente y línea de costa) se presentan en tonos rosados, mientras las modificaciones del paisaje se distinguen por sus tonalidades verde amarillento claro (delta y pluma de sedimentos hacia el sur).

Figura 34. Detección de cambios delta FL-De1 luego de la tormenta de 2017, cuenca Bajo Palangana. A) Imagen Google Earth™ previa al temporal (18/022016). B) Imagen Google Earth™ posterior al temporal (27/07/2017). C) Imagen procesada con PCA composición RGB:123 para detección de cambios.

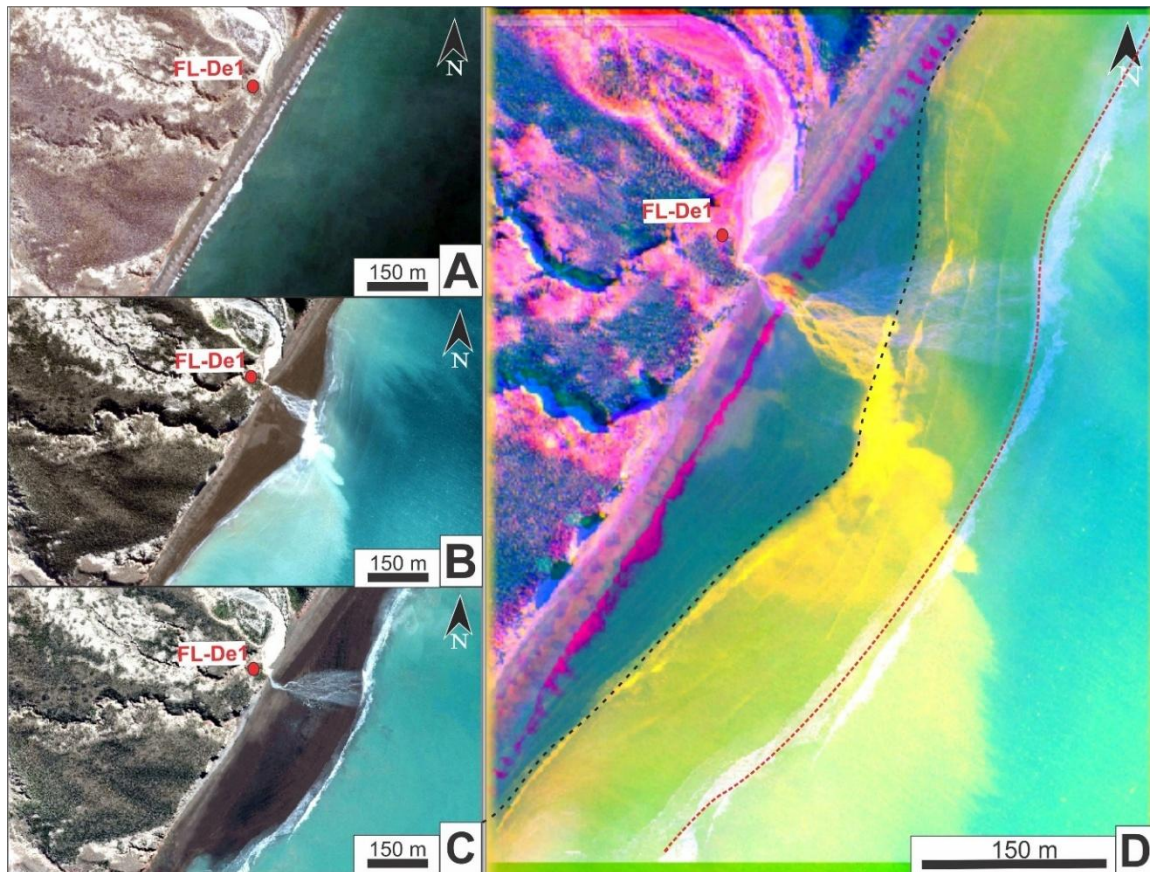
Además, sobre la composición realizada se añadió la imagen de septiembre de 2017, a fin de observar el crecimiento en sus distintas etapas evolutivas (Figura 35): en tonos rosados se ven los rasgos previos a la tormenta de 2017, en tonos verdes oscuros el avance del delta en julio 2017 y en tonos verde-amarillentos el crecimiento de la geoforma entre julio y septiembre de 2017 (Figura 35D). La Figura 36 ilustra un mapa geomorfológico de detalle correspondiente al delta FL-De1, realizado sobre imagen del 09/09/2017.

Figura 35. Detección de cambios en FL-De1 entre febrero 2016 y septiembre 2017, en base a imágenes Google Earth™. A) Imagen previa al temporal (18/02/2016). B) Imagen posterior al temporal (27/07/2017). C) Imagen de 09/09/2017). D) Imagen procesada con PCA composición RGB:123. Se puede observar el crecimiento del delta entre julio (línea punteada negra) y septiembre de 2017 (línea punteada roja).

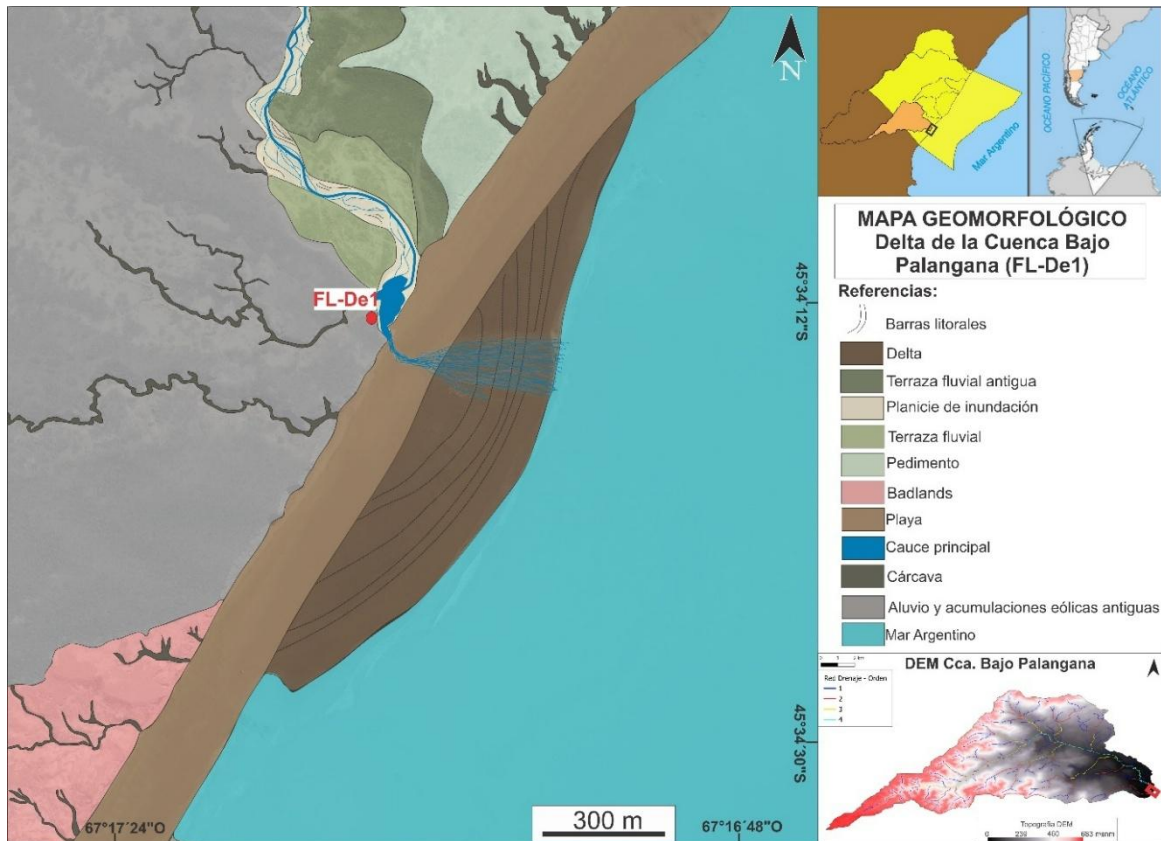
Figura 36. Mapa geomorfológico Delta FL-De1 en la desembocadura de la cuenca Bajo Palangana. Modelo de elevación digital ALOS PALSAR con ubicación del delta en la cuenca.

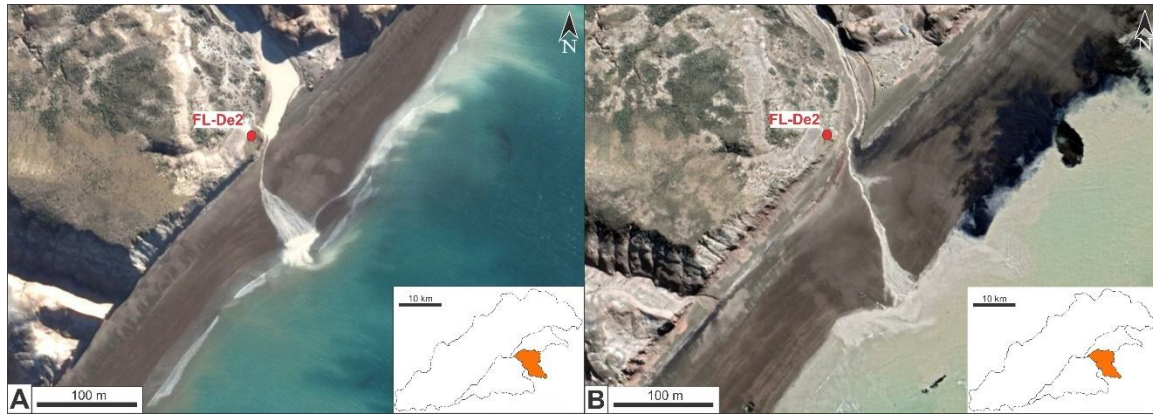
El delta originado en la desembocadura de la cuenca del Segundo Zanjón (FL-De2) tuvo una longitud aproximada de 162 metros y un ancho de 80 metros en julio de 2017 (Figura 37A). La cantidad de sedimentos aportados por esta cuenca durante la tormenta de 2017 fue menor y/o menos prolongada en el tiempo, ya que esta geoforma desapareció rápidamente en las imágenes históricas. Sin embargo, con las precipitaciones de septiembre de 2022, la cuenca se reactivó y formó un nuevo delta de aproximadamente 110 metros de longitud (Figura 37B). Ambos deltas presentaron tamaños y geometrías similares en 2017 y 2022, aunque en ninguno de los casos se lograron capturar en otras imágenes históricas para monitorear su evolución temporal.

Figura 37. Deltas formados en la desembocadura de la cuenca Segundo Zanjón, imágenes Google Earth™. A) Imagen posterior a la tormenta de 2017 (27/07/2017). B) Imagen posterior a la lluvia de septiembre de 2022 (22/09/2022).

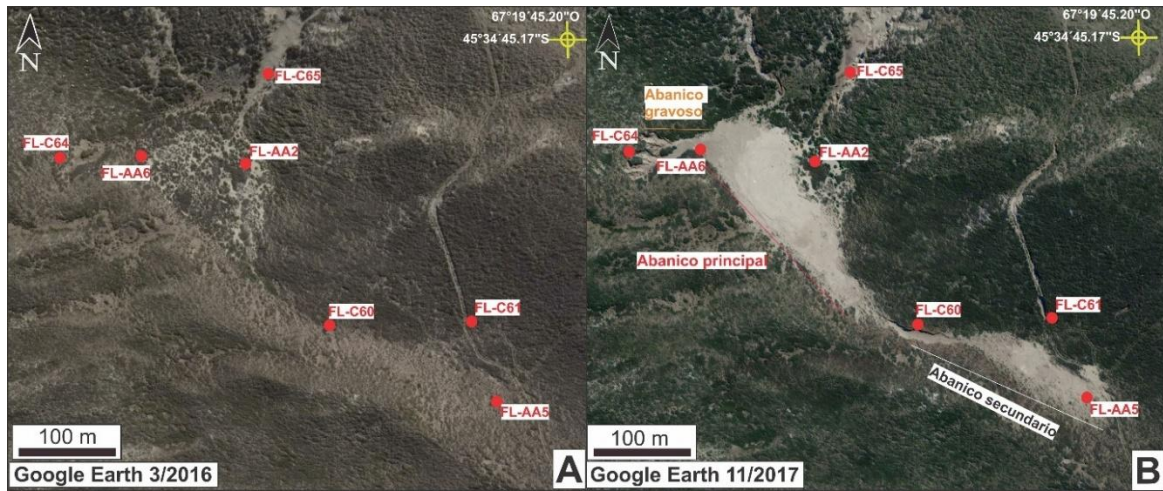
Se identificó la reactivación de 9 abanicos aluviales dentro del área de estudio, localizados sobre depósitos previos de remoción en masa y se ubican sobre la Formación Chenque (ver [Anexo I](#)). Las geformas FL-AA2, FL-AA5 y FL-AA6 se ubican al sureste del Pico Salamanca (Figura 15 y Figura 38), se encuentran poco visibles y cubiertas de vegetación hasta el año 2017 (Figura 38A). En la imagen de julio del mismo año se observa la reactivación de tres abanicos por los nuevos depósitos en tonos claros y textura fina (Figura 38B). Los depósitos se subdividieron en tres: abanico principal (FL-AA2), abanico secundario (FL-AA5) y abanico terciario (FL-AA6) (Figura 38B).

Figura 38. Abanicos aluviales sobre faldeo sur del Pico Salamanca (FL-AA2, FL-AA5 y FL-AA6), imágenes Google Earth™. A) Imagen previa al temporal de 2017 (10/03/2016). B) Imagen posterior al temporal, con la reactivación de los abanicos aluviales y la formación de nuevas cárcavas que alimentan a los depósitos (FL-C60, FL-C61, FL-C64 y FL-C65) (2/11/2017).

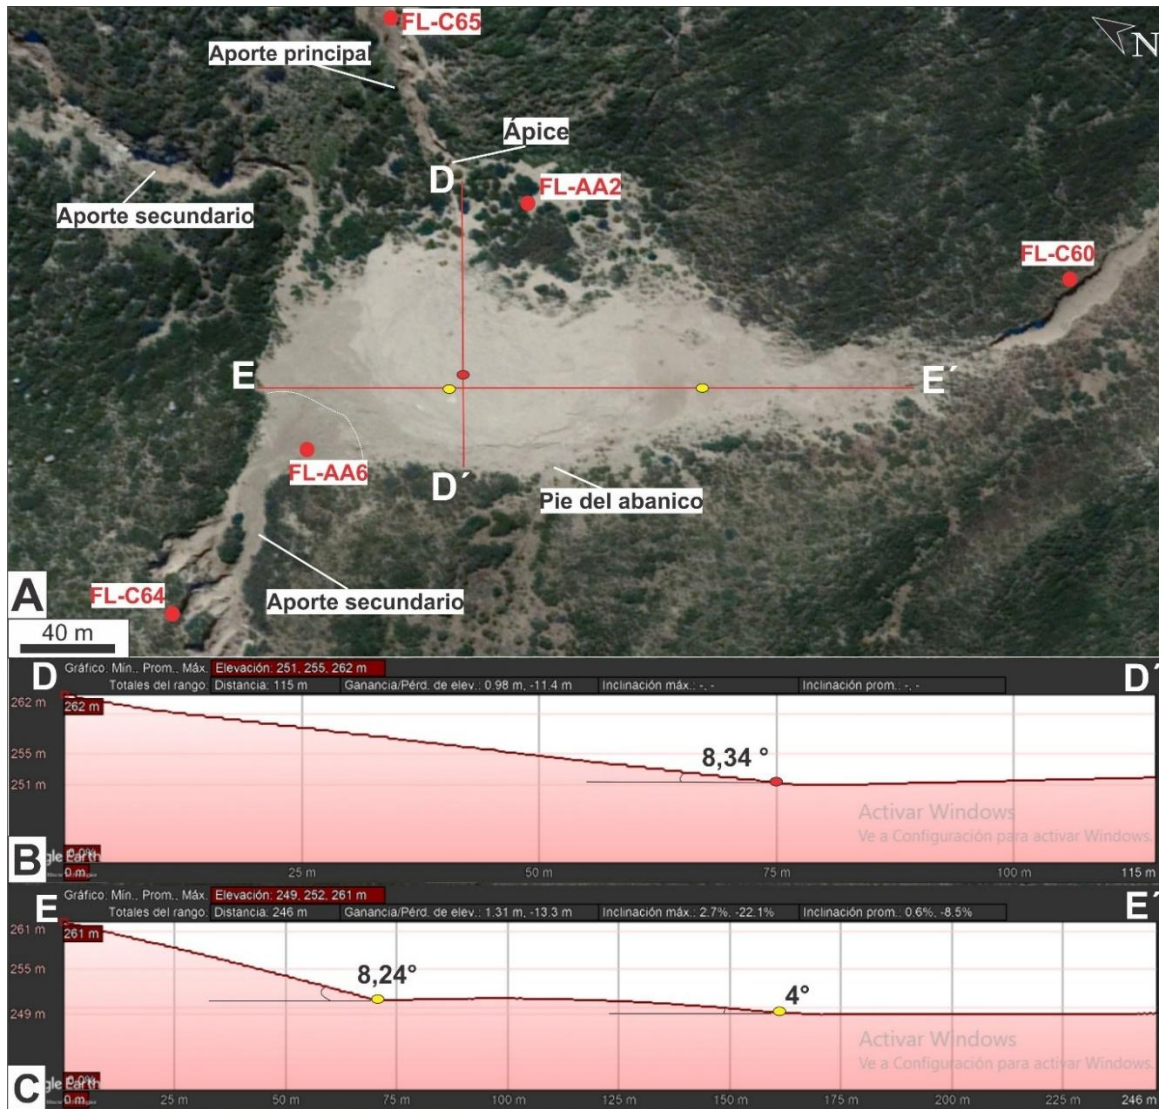
El abanico principal (FL-AA2) tiene un ancho de 246 m y una longitud de 115 m (desde el ápice hasta la base), drenando hacia el SO. En un corte longitudinal muestra un perfil cóncavo, con pendientes de hasta  $8^\circ$  (Figura 39B). En un corte transversal muestra un perfil convexo, con pendientes de hasta  $4^\circ$  (Figura 39C). El abanico está compuesto principalmente por arena fina con laminación horizontal incipiente, arcillas y restos de fósiles marinos de la Formación Chenque (Figura 40); la abundancia de grietas de desecación demuestra el predominio de sedimentos arcillosos (Figura 40B). La zona cuenca de alimentación del abanico muestra signos de fuerte erosión sobre la Formación Chenque (Figura 41A), conformada por un cañadón (sitio FL-C65) de hasta 48 m de y 288 m de largo, dispuesto sobre un faldeo de alta pendiente ( $29^\circ$ ) (Figura 41B). Las escarpas erosivas son de hasta 6,5 m. Dentro del cañadón se disponen sedimentos arenosos y limo-arcillosos, removilizados por acción hidroeólica.

Figura 39. A) Abanico aluvial FL-AA2 y ubicación de las secciones D-D' y E-E'. B) Perfil topográfico la sección D-D', perfil longitudinal cóncavo. C) Corte topográfico de la sección E-E', perfil transversal convexo.

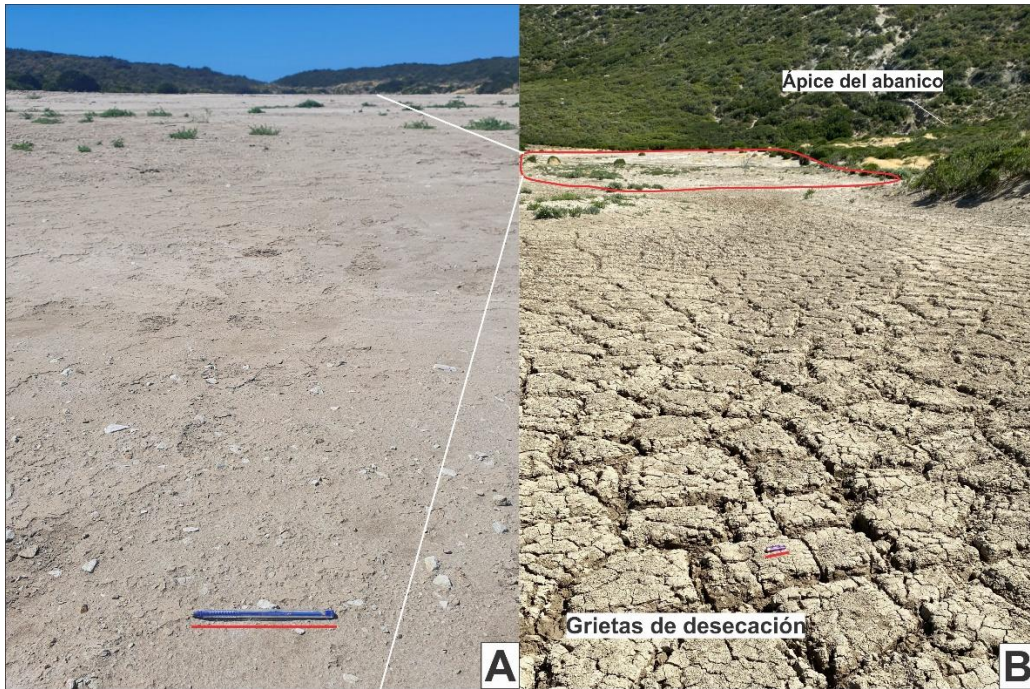
Figura 40. A) Depósitos finos y fósiles marinos correspondiente a la Formación Chenque, sector central del abanico FL-AA2. B) Grietas de desecación sobre la parte baja del abanico.
